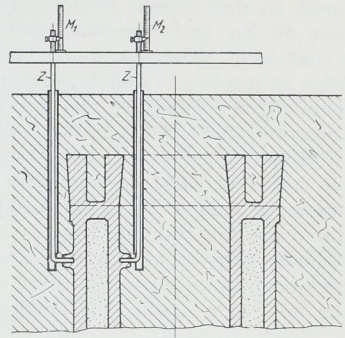
Abb. 1752 und 1753. Versuch über die Schwindvorgänge an einem Gasmaschinenzylinder (Gasmotorenfabrik Deutz).

Die Innenwand blieb somit, wie auch die nach den Zahlen aufgezeichneten Kurven Abb. 1753, deutlich zeigen, hinter der äußeren zurück und mußte schließlich unter Zugspannungen kommen. Solche ließen sich auch bei einem Versuch von Ehrhardt & Sehmer nachweisen, bei dem die Lauffläche eines unbrauchbaren Zylinders eingedreht wurde. Die Wand riß, noch ehe sie ganz durchstoßen war, plötzlich durch und klappte um etwa 2 mm.
