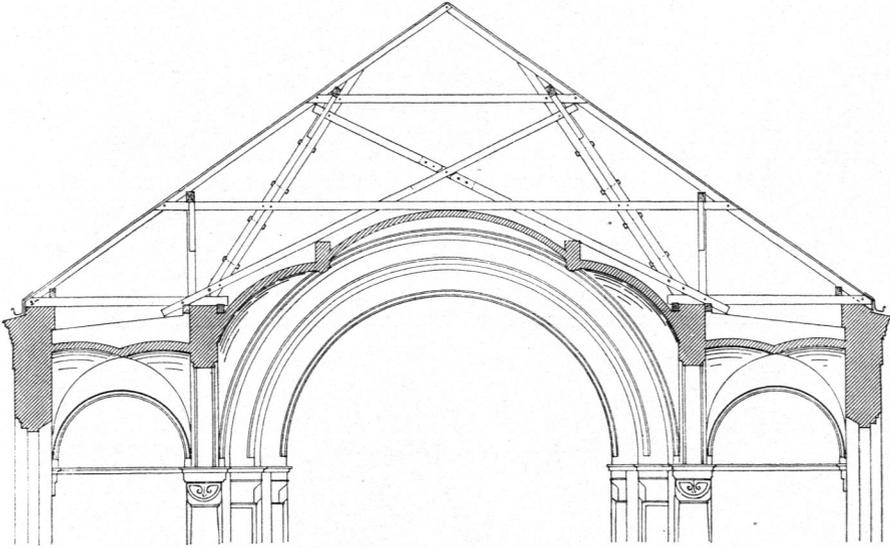
Fig. 286.

Von der reformirten Kirche zu Insterburg¹⁴⁸⁾. $\frac{1}{200}$ n. Gr.

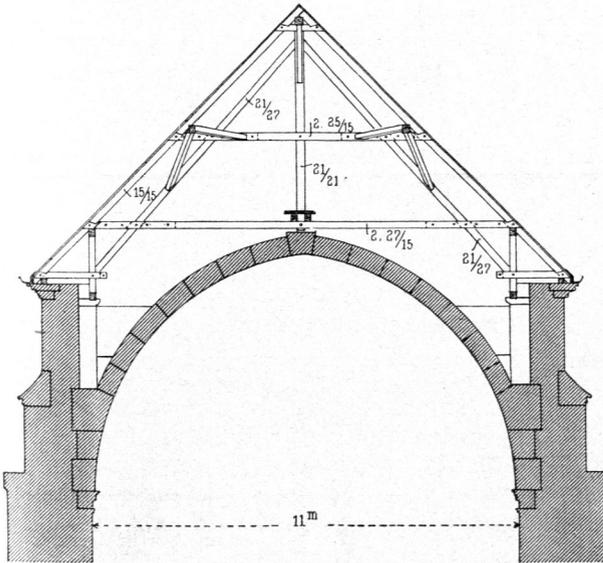
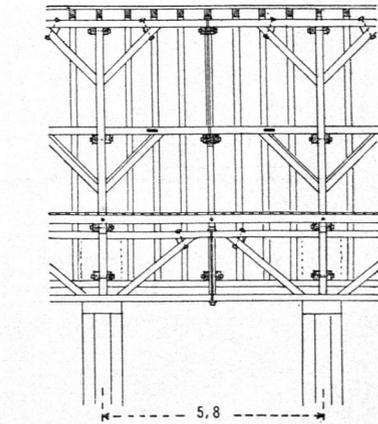
Fig. 287.

Von der Kirche zu Badenweiler¹⁴⁹⁾. $\frac{1}{200}$ n. Gr.

Als fernere gute Dach-Construction ist Fig. 287¹⁴⁹⁾ vorgeführt.
Ohne weitere Erläuterungen sind auch die in Fig. 288 bis 290¹⁵⁰⁾ u. 151) dargestellten Dächer mit Mittelfützen verständlich.
