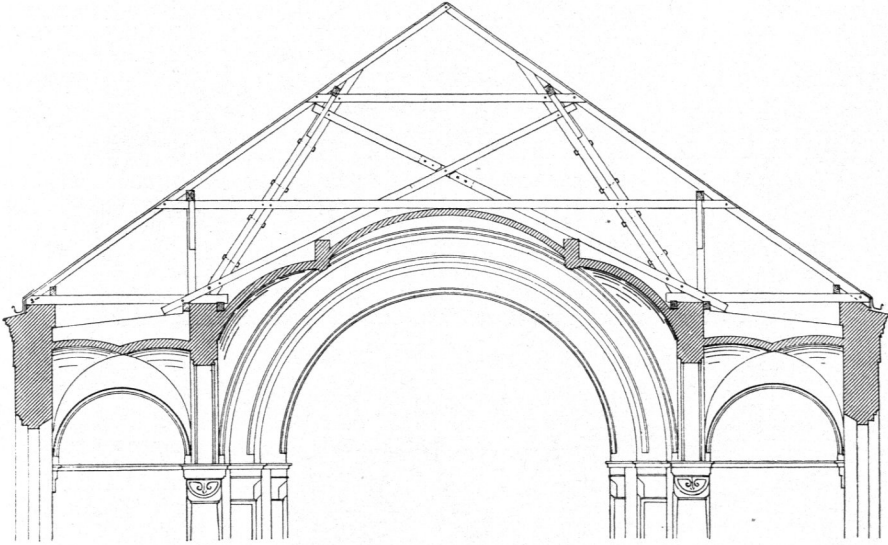
Fig. 286.

Von der reformirten Kirche zu Insterburg¹⁴⁸⁾.

$\frac{1}{200}$ n. Gr.

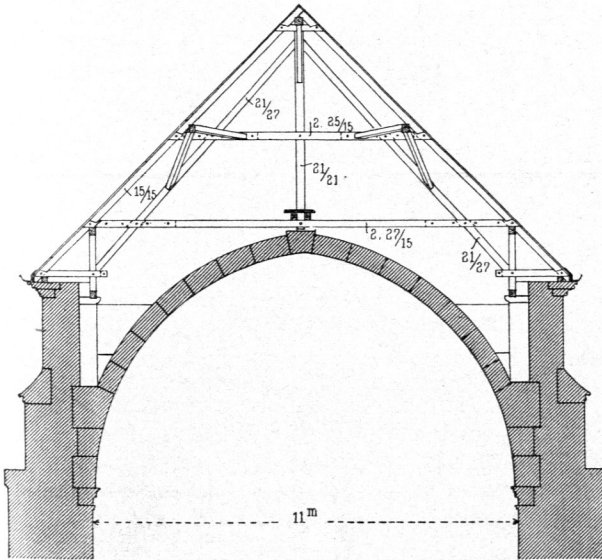
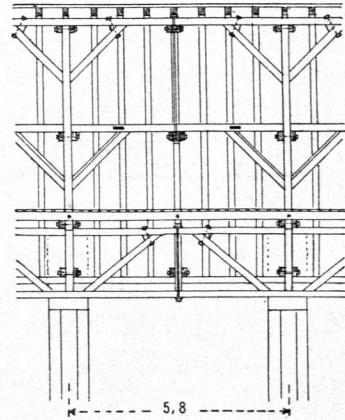
Fig. 287.

Von der Kirche zu Badenweiler¹⁴⁹⁾.

$\frac{1}{200}$ n. Gr.

Als fernere gute Dach-Construction ist Fig. 287¹⁴⁹⁾ vorgeführt.
Ohne weitere Erläuterungen sind auch die in Fig. 288 bis 290¹⁵⁰⁾ u. 151) dargestellten Dächer mit Mittelfützen verständlich.
