# SCHLOSS

REVITALISIERUNG

# STIEBAR

NACHNUTZUNGSKONZEPT

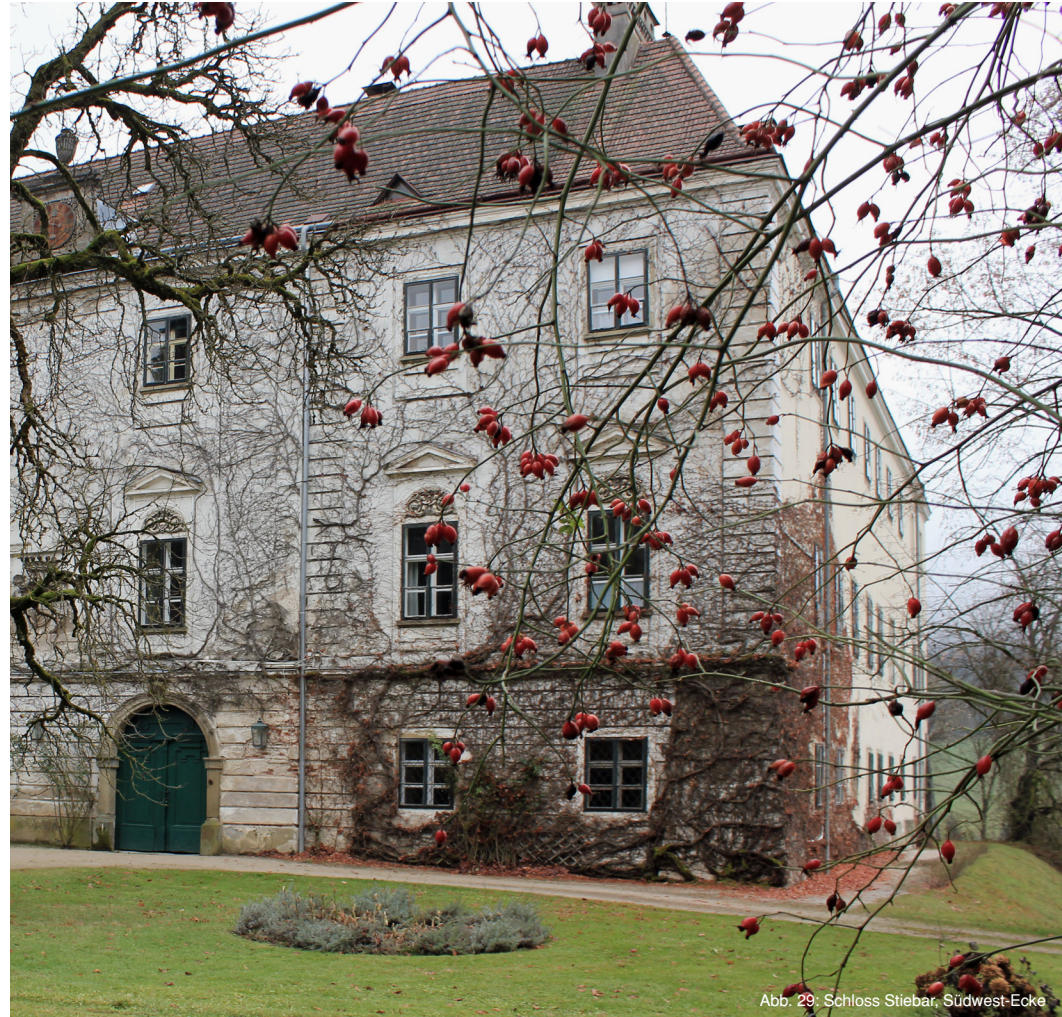
Abb. 29: Schloss Stiebar, Südwest-Ecke

sind mit Holzdielenböden ausgestattet. Die Wände sind glatt verputzt. Die Außenmauern sind verputzt und zeichnen an den Gebäudeecken geböschte Eckpfeiler aus Stein ab mit einem umlaufenden Sockel von einer Höhe von ca. 1,20 m.

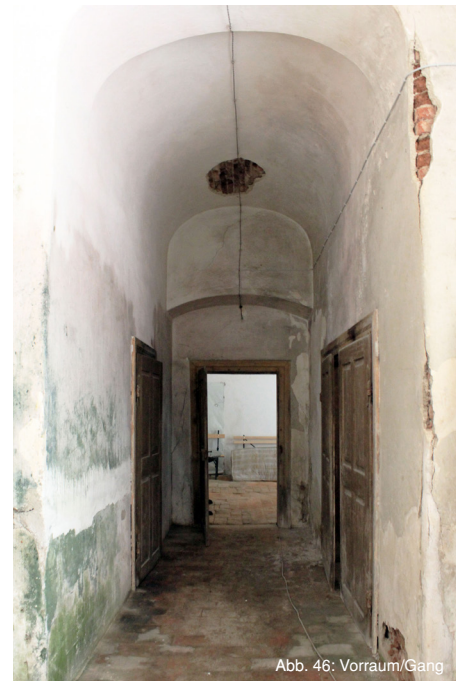
Abb. 46: Vorraum/Gang

Im Nordtrakt befinden sich Lagerräume, welche über einen Gang erschlossen werden. In diesen Vorraum zu den Lagerräumen (Plan Nr. 22) gelangt man über den Innenhof bzw. über den Vorraum vom Stiegenhaus-Ost (Plan Nr. 16).

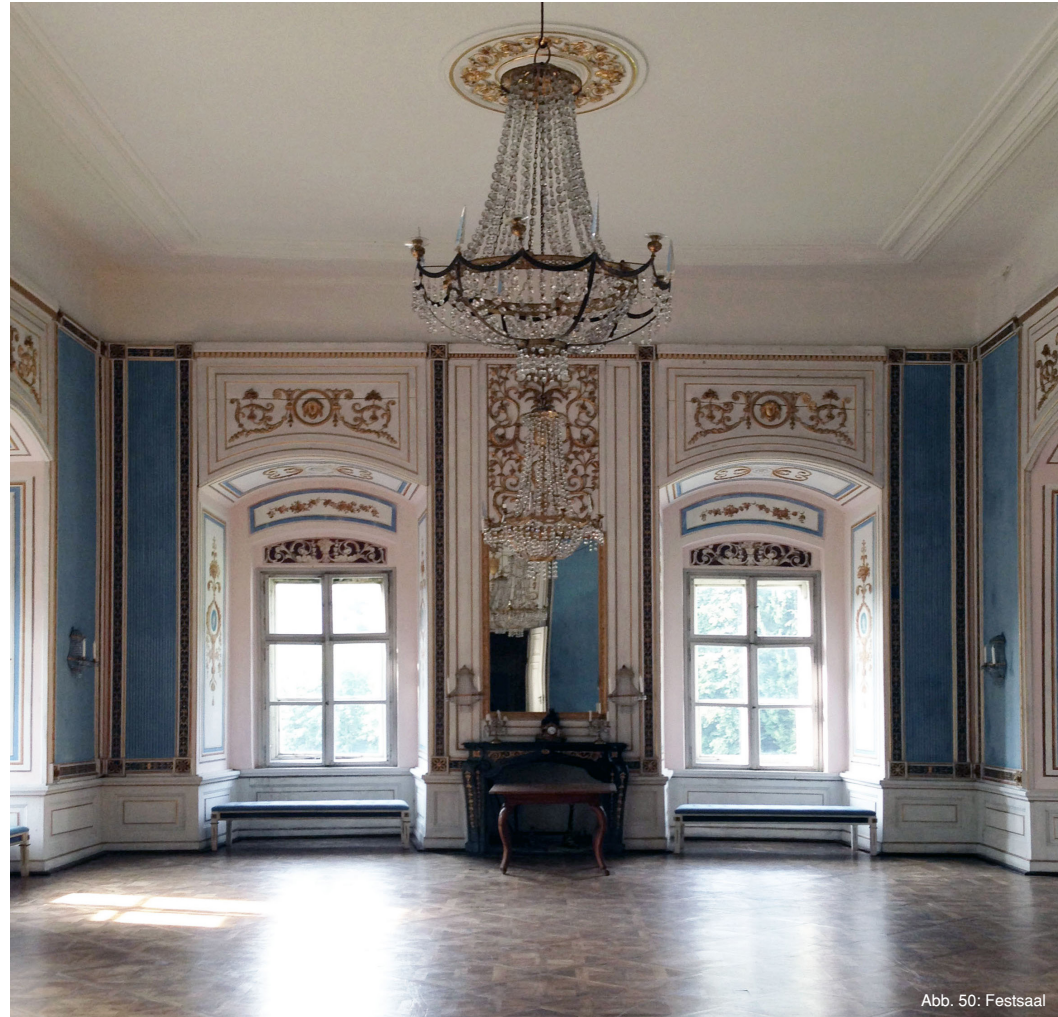
Abb. 50: Festsaal

ist eine Tür mit Füllungen aus Spiegeln, um die Symmetrie der Fenster zu erhalten. In der Mitte der westlich gelegenen Wand befindet sich ein offener Kamin aus schwarzem Marmor, welcher nicht mehr in Betrieb ist.

Im Festsaal im ersten Obergeschoss ist beim offenen Kamin ein beunruhigender Riss von ca. 6 cm zu finden. Da der Kamin jedoch ein eigenes Bauteil darstellt, ist die Stabilität des Gebäudes nicht beeinträchtigt. Es handelt sich hier um einen Setzungsriß. Der Riss sollte jedoch im Auge behalten werden und nach Möglichkeit von einem Statiker beurteilt werden. Der Riss ist an der Außenwand nicht ersichtlich.

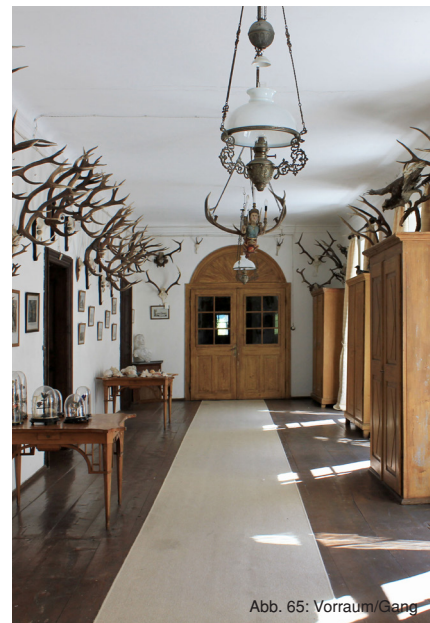
Abb. 65: Vorraum/Gang

Der Vorraum des Stiegenhauses Ost (Plan Nr. 65) ist mit Solnhofen Kalksteinplatten ausgestattet. Die Wände und Decken sind verputzt. Durch leichte Risse an der Decke lässt sich die Lage der Holzträme erkennen.

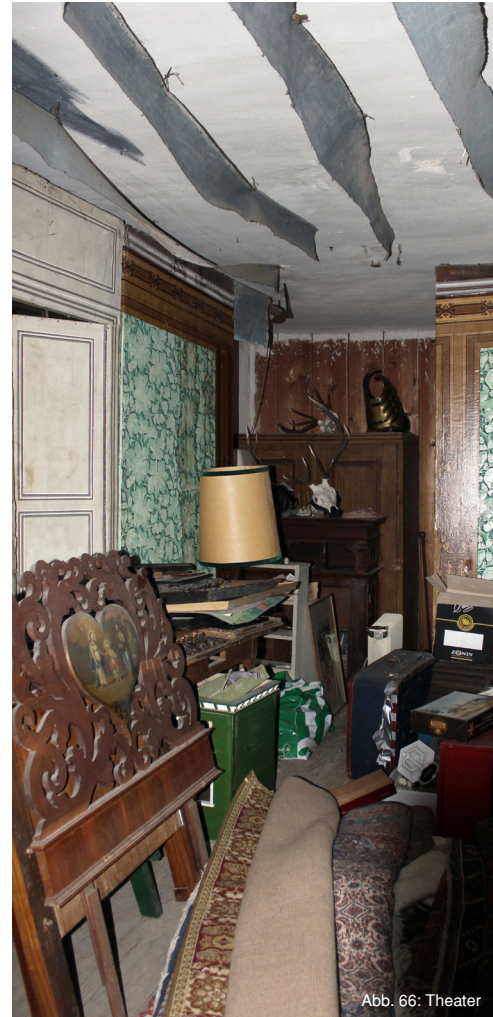
Abb. 66: Theater

Im Theater befinden sich noch eine Holzbühne und unzählige Bühnenrequisiten sowie gemalte Bühnenbilder. Die Zimmertrennwände sind aus dünnen Holzbrettern. Die Decken sind weiß verputzt. Da etwas Putz bereits abgefallen ist, kann die darunterliegende Konstruktion eingesehen werden. Schilf wurde als Putzträger und Eisenbänder zur Belastung verwendet. Es besteht keine Verbindung in den Südtrakt des Gebäudes.

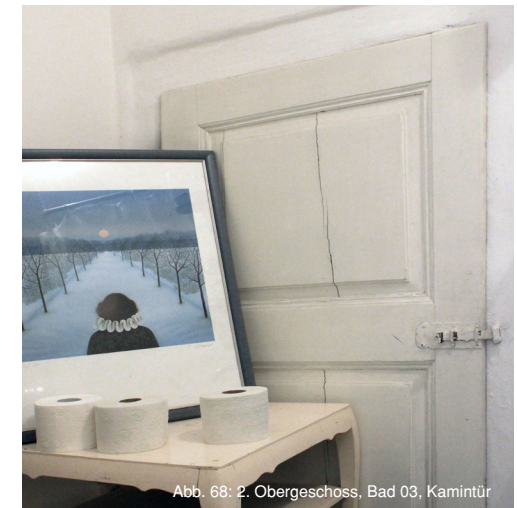
Abb. 68: 2. Obergeschoss, Bad 03, Kamintür

Das Badezimmer 03 (Plan Nr. 69) stellt einen Raumanbau dar. Dieser Raum entspricht nicht der ursprünglichen Raumstruktur, sondern ist vor ca. 30 Jahren entstanden. Die Wände bestehen aus Gipskarton. Die Kamintür, welche hier zu finden ist, lässt klar erkennen, dass dieser Teil früher zum Vorraum (Plan Nr. 65) gehörte.

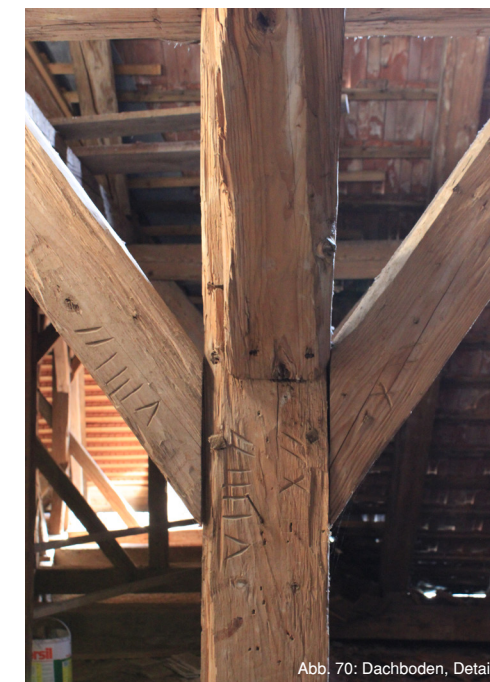
Abb. 70: Dachboden, Detail

Der begehbare Dachboden besitzt einen Boden aus Ziegeln. Der Ziegelboden stellt eine Brandschutzmaßnahme dar. Das Dach ist nicht isoliert und besitzt kein Unterdach. Die Holzkonstruktion wird durch Zimmermannsverbindungen gehalten. Bei den Verbindungen wurden Holznägel verwendet, welche gut erkennbar sind. In den Balken und Pfetten sind eingeritzte Zimmermannszeichen zu sehen. Diese sogenannten Abbundzeichen dienen zum schnellen und sicheren Zuordnen und Zusammensetzen der Bauteile.

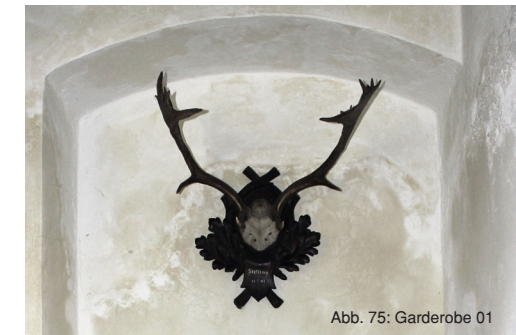
Abb. 75: Garderobe 01

Die Böden der Garderoben (Plan Nr. 2-3) neben dem Haupteingang sind aus Betonestrich, darüber ist ein PVC-Boden verlegt. Durch die Feuchtigkeit wellt sich der Kunststoffboden auf. Hier könnte ein diffusionsoffener Fußbodenbelag verlegt werden.

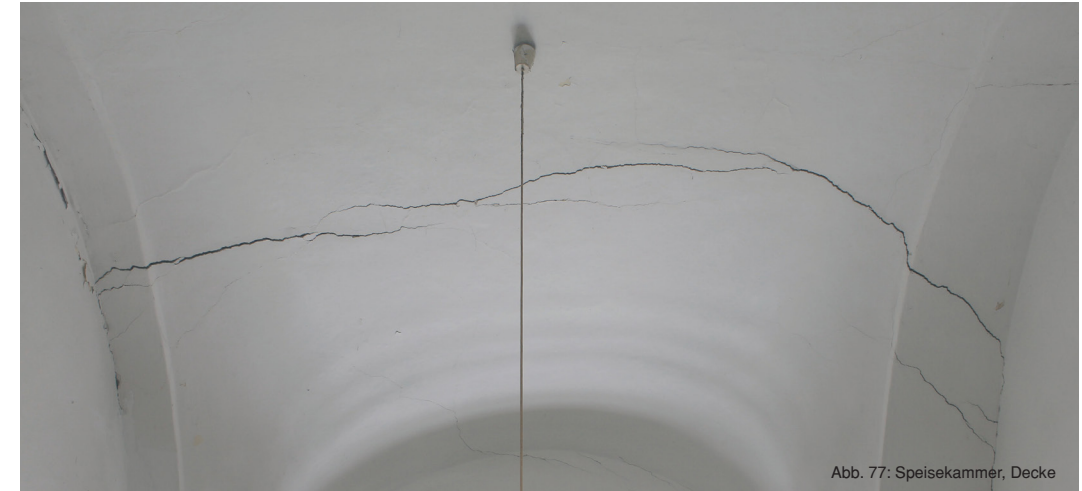
Abb. 77: Speisekammer, Decke

Eine horizontale Rissbildung ist in der Speisekammer und im Wohnzimmer (Plan Nr. 7, 9) über das gesamte Gewölbe zu erkennen. Der Riss beim Kamin des Festsaals wurde bereits auf Seite 122 erwähnt.

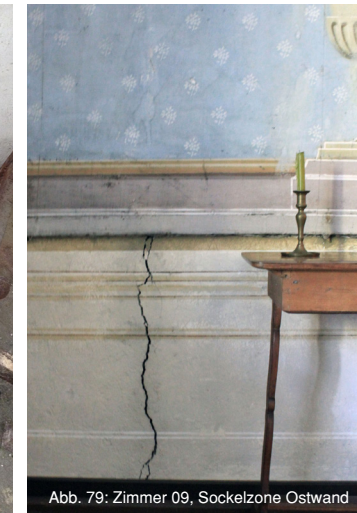
Abb. 79: Zimmer 09, Sockelzone Ostwand

Im Zimmer 09 (Plan Nr. 73) befindet sich im Sockelbereich ein Riss von ca. 1 cm, welcher nicht mehr weiter verfolgt werden kann, da die Tapete darüber gespannt ist. Im Fenstersturz der Zimmer 10-11 (Plan Nr. 74-75) sind Risse von ca. 1 cm zu finden.

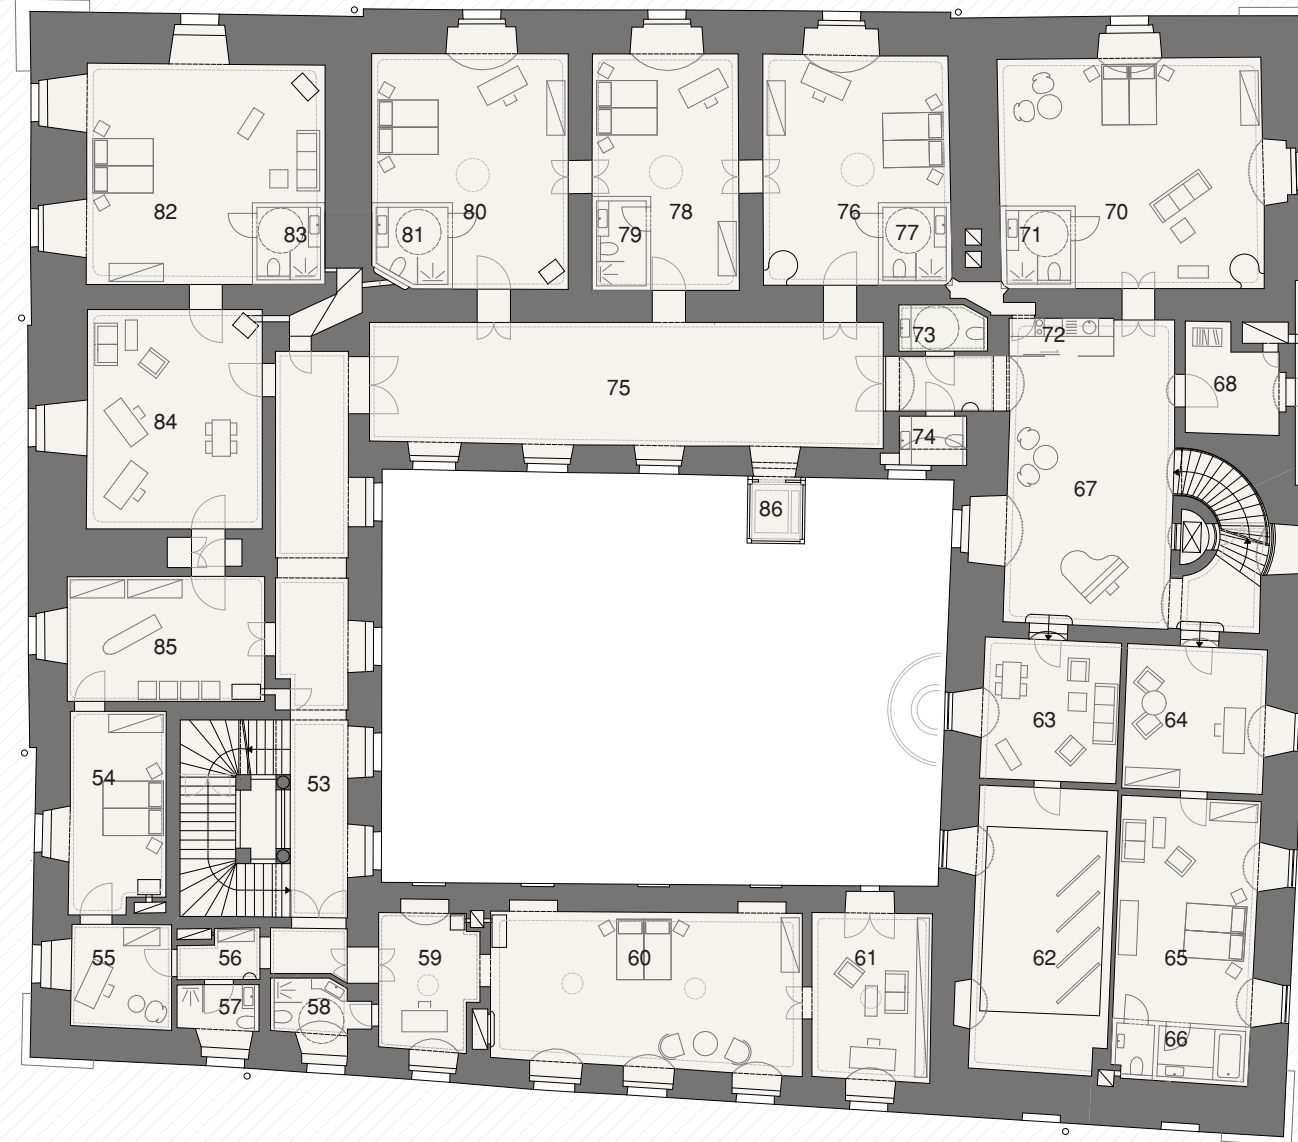
2. Obergeschoss | M 1 : 250

- WE = Wohneinheit
- 53 Vorraum/Gang
- 54 WE 01 Gästezimmer
- 55 WE 01 Arbeitszimmer
- 56 WE 01 Vorzimmer
- 57 WE 01 Bad
- 58 WE 02 Bad
- 59 WE 02 Arbeitszimme
- 60 WE 02 Gästezimmer
- 61 WE 02 Bibliothek
- 62 Theater
- 63 Aufenthaltsraum
- 64 WE 03 Arbeitszimmer
- 65 WE 03 Gästezimmer
- 66 WE 03 Bad
- 67 Vorraum
- 68 WE 04 Vorzimmer
- 69 WE 04 Arbeitszimmer
- 70 WE 04 Gästezimmer
- 71 WE 04 Bad
- 72 Teeküche
- 73 WC D
- 74 WC H
- 75 Begegnungszone
- 76 WE 05 Gästezimmer
- 77 WE 05 Bad
- 78 WE 06 Gästezimmer
- 79 WE 06 Bad
- 80 WE 07 Gästezimmer
- 81 WE 07 Bad
- 82 WE 08 Gästezimmer
- 83 WE 08 Bad
- 84 WE 08 Arbeitszimmer
- 85 Wäschezimmer
- 86 Aufzug

In dem Zimmer, angrenzend an das Theater, im 2. Obergeschoss (Plan Nr. 62) sind erhebliche Risse von 1 - 0,5 cm an den Wänden zu finden. An manchen Stellen ist auch der Putz abgefallen, sodass die darunterliegende Konstruktion zum Vorschein kommt. Im Vorraum (Plan Nr. 65) sind Risse in der Decke zu erkennen, welche die Lage der Träbe zeigen.
