MASTERARBEIT

GRÜNDERZEITLICHE BAUSUBSTANZ – EINE QUANTITATIVE ANALYSE VON SCHADENSHÄUFIGKEITEN UND SANIERUNGSKOSTEN

Lindner Andreas, B.Eng.

Vorgelegt am
Institut für Baubetrieb und Bauwirtschaft

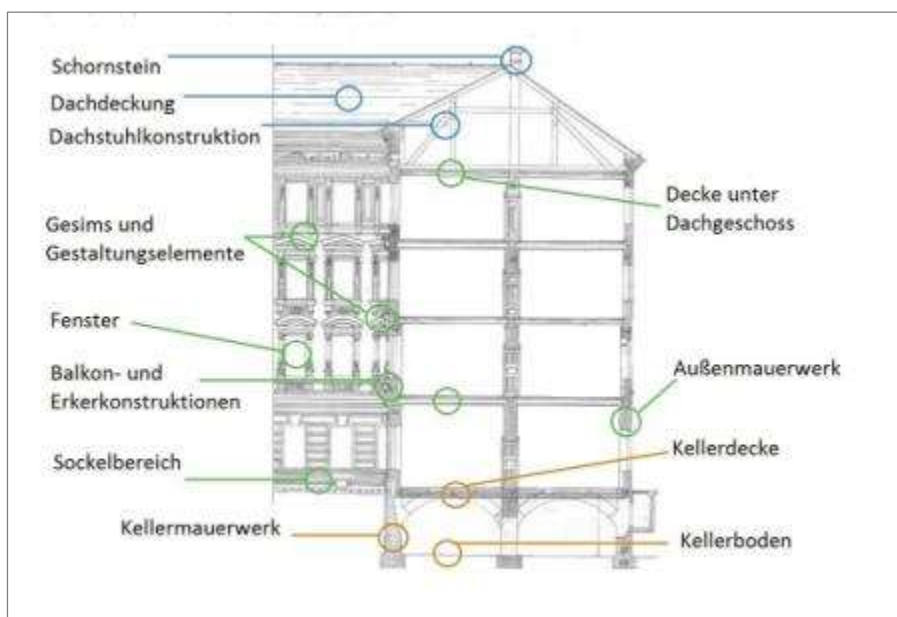
Bild 2.1 Gründerzeithaus und deren übliche Konstruktionen⁶

Bis zum Einsetzen der Industrialisierung stellte der handwerklich geprägte Fachwerkbau die Regel dar. Da Normungen erst später erfolgten, wurde damals noch nach Erfahrung und meist überdimensioniert gebaut.⁵ Erst mit der Herstellung standardisierter Baustoffe im Zuge der Industrialisierung beginnt der Mauerwerksbau zu dominieren, weshalb Gründerzeitkonstruktionen sehr massiv ausfielen. In folgendem Kapitel werden für diese Epoche übliche Konstruktionen näher dargestellt. Hierbei wird sich in erster Linie auf die Gebäudehülle konzentriert. Des Weiteren werden die für diese Zeit üblicherweise zur Ausführung gekommen Kellergeschossdecken, Regelgeschossdecken und Decken unter dem Dachgeschoss betrachtet. Zusammenfassend werden folgende in Bild 2.1 gekennzeichneten Konstruktionen behandelt:

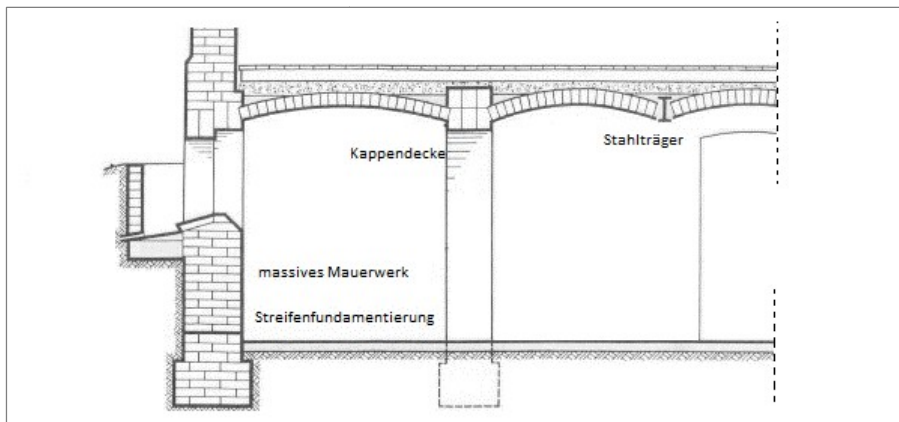
Bild 2.2 Schnitt durch gründerzeitliches Kellergeschoss⁹

Um die Konstruktionen der Gründerzeitkeller (vgl. Bild 2.2

Schnitt durch gründerzeitliches Kellergeschoss) näher zu verstehen, ist es notwendig die gedachte Nutzung dieser Räume zu erläutern. In der Regel dienten diese der Lagerung feuchteunempfindlicher Materialien wie Lebensmitteln oder Feuerholz und dem Schutz vor gesundheitsschädigenden Dämpfen aus dem Grundwasser. Ebenfalls sollten sie das darüberliegende Geschoss vor aufsteigender Feuchtigkeit und Spritzwasser im Sockelbereich durch die Anordnung des Erdgeschossbodens in mindestens 40 cm erhöhter Lage gegenüber der Geländeoberkante schützen.⁷ Die dort angeordneten Kellerfenster sorgten für eine Luftzirkulation in den Kellerräumen. Fortschritte in der Bautechnologie ermöglichten bereits Mitte des 19. Jahrhunderts die Herstellung von bezahlbarem Zement und Abdichtungen auf Teerbasis. Dennoch war die Ausführung meist nicht funktionstüchtig und somit die Keller zwar standfest, jedoch dauerhaft feucht.⁸ Durch die mögliche Luftzirkulation über mit Gitterstäben versperrte Kelleröffnungen oder Kellerfenster konnte deshalb in den Wintermonaten eine, zwar nicht gänzlich, jedoch für die untergeordnete Nutzung ausreichende, Trocknung der Kellerräume erfolgen.

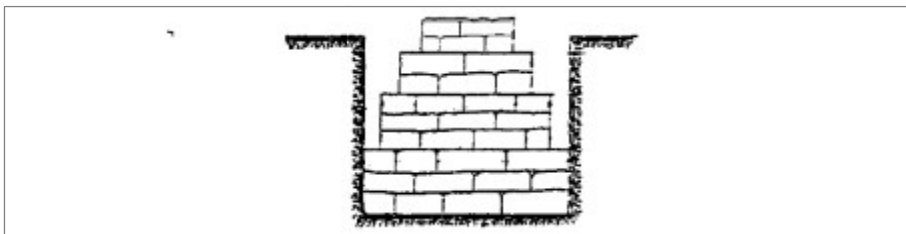
Bild 2.3 Streifenfundament mit mehrstufiger Verbreiterung¹¹

Die frostfreie Gründung der Gründerzeithäuser fand mindestens in ca. 0,7 – 1,2 m Tiefe statt.¹⁰ Diese wurde bei entsprechender Baugrundbeschaffenheit als Streifenfundament bzw. Bankette ausgeführt.

Damit die zulässige Bodenpressung je nach Bodengattung eingehalten werden konnte, verbreiterte man die Fundamente (vgl. Bild 2.3

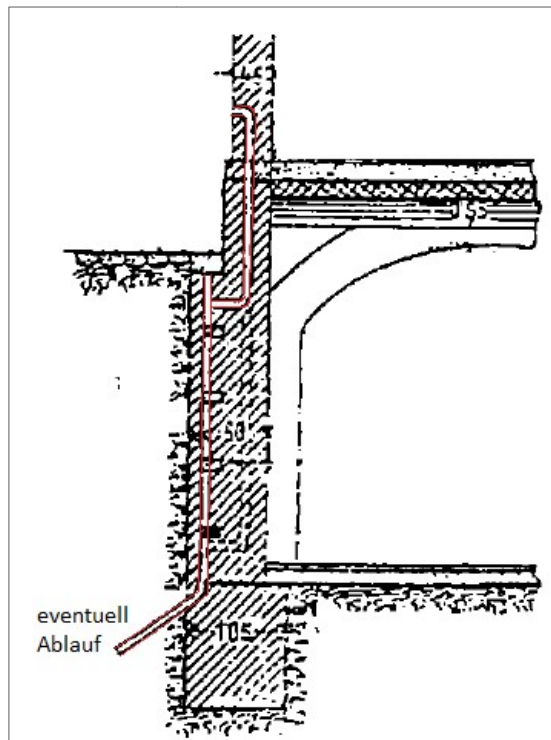
Bild 2.4 Isolierung mit vorgelegtem Luftschlitz¹⁶

eindringende Feuchtigkeit wurden Anstriche aus Asphaltteer oder Zementputz angeordnet.¹⁷ Eine andere Möglichkeit die Umfassungsmauern vor eindringender Feuchtigkeit zu schützen, war die Anordnung von Luftschlitzen (vgl. Bild 2.4)

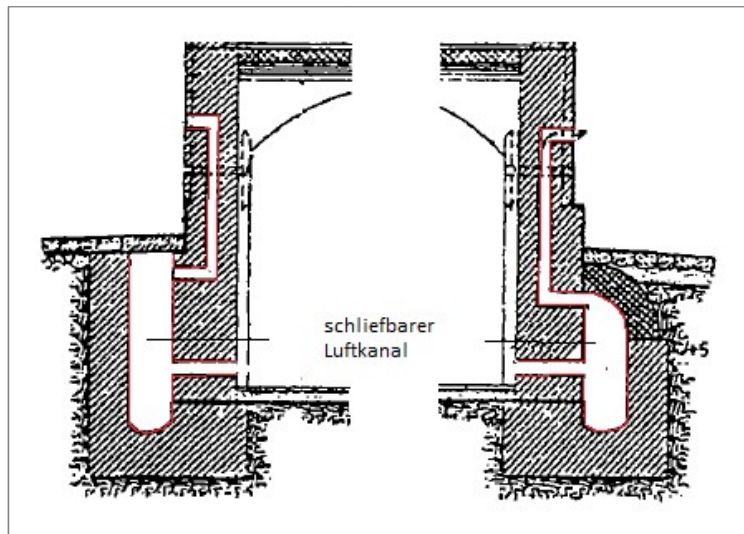
Bild 2.5 Isolierung mit schließbaren Luftkanälen¹⁸

Einen besseren Schutz vor eindringender Feuchtigkeit bietet die Anordnung von ca. 50 cm breiten, schließbaren Kanälen (vgl. Bild 2.5) oder die Anlage von oben offenen Gräben oder Schächten längs der Umfassungsmauer (vgl. Bild 2.6).

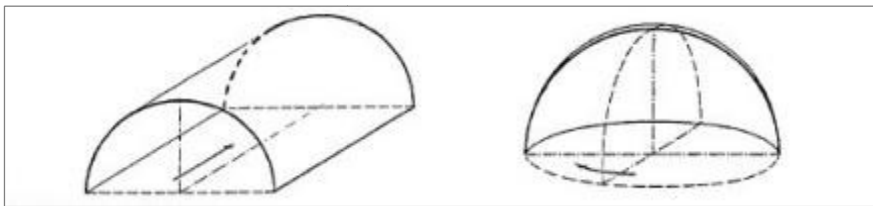
Bild 2.7 Zylindrisches (links) und sphärisches Gewölbe (rechts)²¹

Grundsätzlich wird bei Gewölben zwischen zwei Ausführungsarten unterschieden (vgl. Bild 2.7 Zylindrisches (links) und sphärisches Gewölbe (rechts)). Zum einen die zylindrischen Gewölbe, zu denen Spiegel-, Stern-, Mulden-, Kreuz-, Kloster- und Tonnengewölbe zählen. Zum anderen die sphärischen Gewölbe wie Kugelgewölbe, Spitz- und Flachkuppel.

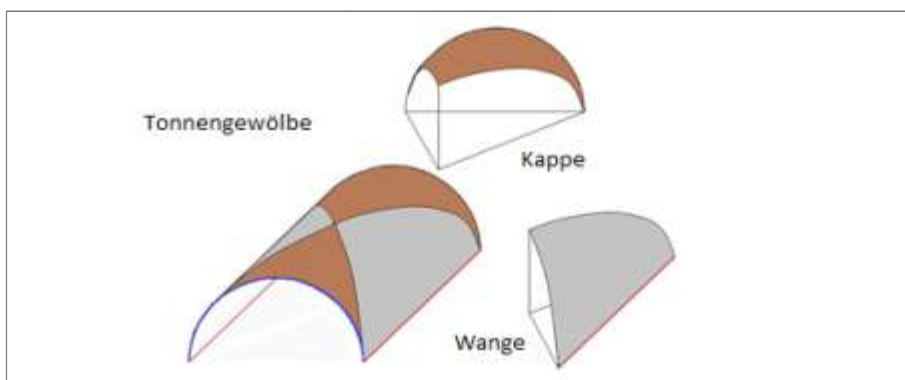
Bild 2.8: Das Tonnengewölbe

Das Tonnengewölbe (vgl. Bild 2.8: Das Tonnengewölbe) ist die Grundkonstruktion für jedes weitere zylindrische Gewölbe. Wird es durch zwei lotrechte Ebenen entlang der Diagonalen geschnitten, so erhält man vier Teile, wobei die jeweils gegenüberliegenden identisch sind. Es wird nun zwischen Kappe (braun) und Wange (grau) unterschieden. Die diagonale Schnittlinie zwischen Kappe und Wange wird als Gratabogen bezeichnet, die rote Linie ist der Bereich des Widerlagers, die blaue Linie

wird Schildbogen oder Stirnmauer genannt.

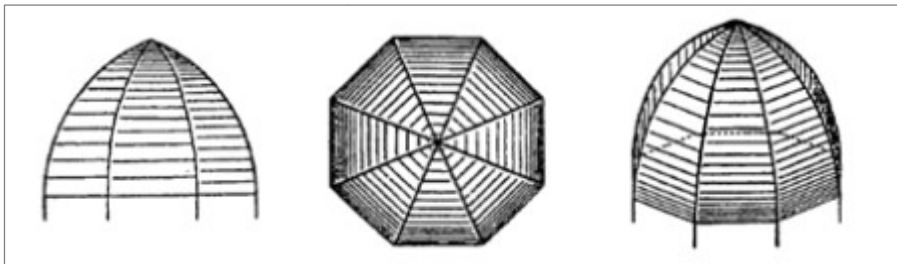
Bild 2.10: Die eckige Kuppel²³

Die eckige Kuppel (vgl. Bild 2.10: Die eckige Kuppel) stellt den Übergang zwischen zylindrischer und sphärischer Kuppel dar und wird durch das Aneinanderreihen von mehreren Wangensegmenten konstruiert.

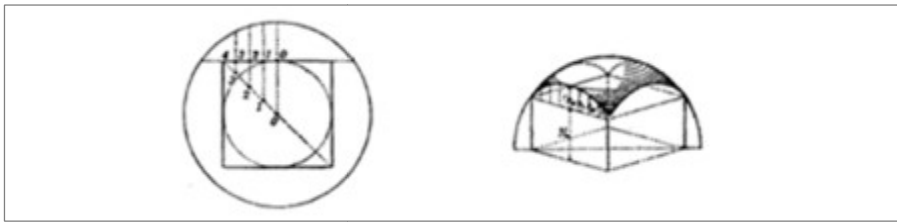
Bild 2.11 Die böhmische Kappe²⁴

Sphärische Gewölbe konnten lediglich über kreisförmigen Grundrissen erstellt werden. Da aber die Kellerräume meist quadratische Formen hatten, entstand die böhmische Kappe oder böhmisches Platzelgewölbe (Bild 2.11 Die böhmische Kappe) genannt. Hierbei wird das Kuppelgewölbe so konstruiert, als dass die Halbkugel an allen vier Seiten lotrecht geschnitten wird, wobei sich der größte Kuppelkreis außerhalb des eckigen Raumgrundrisses befand.

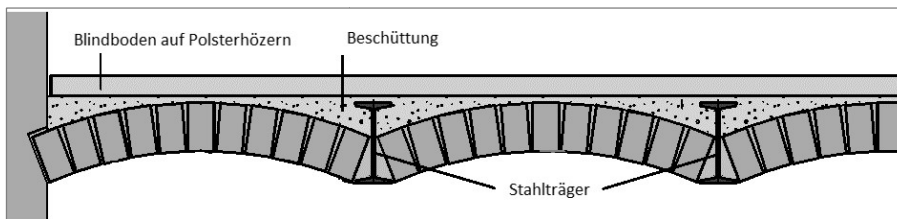
Bild 2.12 Traversenkappendecke²⁶

In Gründerzeitkellern war es üblich, die Decke als Gewölbe oder Kappendecke auszuführen.²⁵ Eine Art der Kappendecke, welche gerne zur Ausführung kam ist die Traversenkappendecke oder auch preußische Kappe genannt (Bild 2.12 Traversenkappendecke). Die geringere Stichhöhe hatte eine bessere Nutzung des Kellerraumes zur Folge. Die Kappendecke entspricht einer Aneinanderreihung von mehreren Segmentbögen des Tonnengewölbes zwischen biegebeanspruchten Stahlträgern als Widerlager. Die Stichhöhe betrug zwischen $1/5$ und $1/10$ der Deckenspanweite. Die Spannweite eines Segmentes konnte hierbei zwischen 0,8 und 2,5 Meter betragen.

Bei halbkreisförmigen Tonnengewölben entstehen lediglich Druckkräfte welche als Vertikallasten auf die Widerlager übertragen werden. Bei Bogensegmenten, teilen sich die Druckkräfte am Auflager jedoch in Vertikal- und Horizontalkräfte (Gewölbeschub) auf, weshalb bei der Kappendecke an den Endfeldern Zuganker oder im Mauerwerk Ringanker angeordnet wurden.²⁷ Die Oberseite der Kappen wurde mit Schüttgut befüllt. Hierfür wurden Sand, Schlacke, Ziegelreste und anderer Bauschutt verwendet.²⁸ In diese Beschüttung wurden Polsterhölzer eingerieben und darauf der Blindboden und weitere Fußboden erstellt.

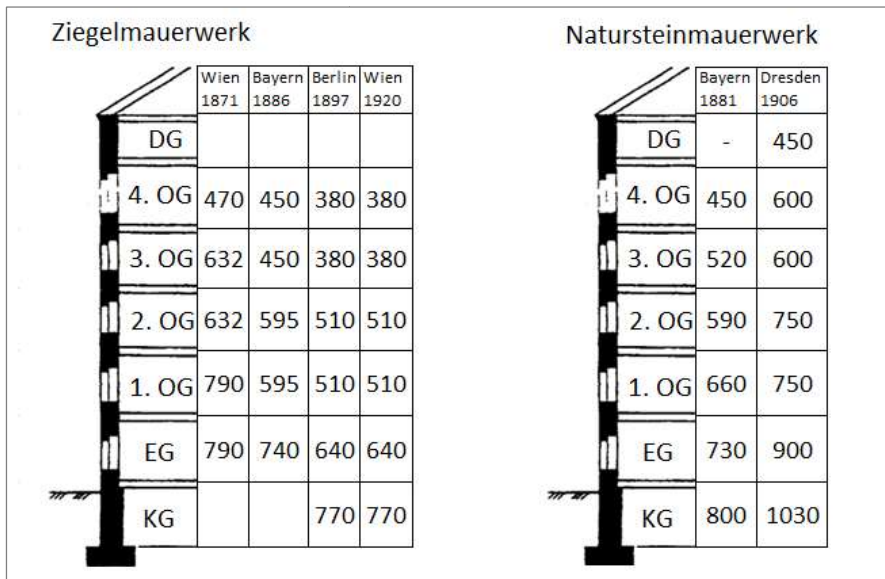
Bild 2.13 Regionale Mindeststärken belasteter Außenwände³⁵

Ab den 70er Jahren des 19. Jahrhunderts wurden in Bauordnungen Mindeststärken für das Mauerwerk aufgeführt, bei deren Ausführung auf einen Nachweis der Statik verzichtet werden konnte (vgl. Bild 2.13 Regionale Mindeststärken belasteter Außenwände). Hierbei war es üblich die Mindestwandstärken in Abhängigkeit der Geschosshöhe festzulegen.

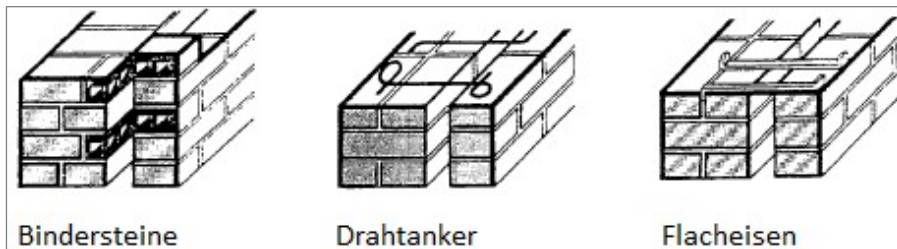
Bild 2.14 Verbindungsmöglichkeiten der Wandschalen³⁶

Neben dem Errichten von massiven Vollwänden, wurden teilweise auch Wände als zweischaliges Hohlmauerwerk ausgeführt. Bei diesen wurde die stärkere Außenwandschale mit Hilfe von Bindersteinen, Drahtankern oder auch Flachstahl mit der schwächeren Innenwandschale verbunden (vgl. Bild 2.14 Verbindungsmöglichkeiten der Wandschalen)

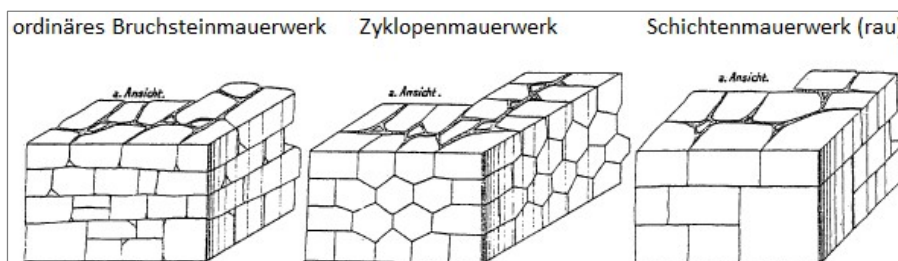
Bild 2.15 Bruchsteinmauerwerk³⁹

steinmauerwerk (vgl. Bild 2.15 Bruchsteinmauerwerk) unterscheidet man zwischen:

- Ordinärem Bruchsteinmauerwerk,
- Zyklopen- oder Polygonalmauerwerk und
- Schichtenmauerwerk.³⁸

Bei ordinärem Mauerwerk wurden die unbearbeiteten Steine vermauert. Die Zwischenräume der größeren Binder wurden mit kleineren Steinen vermauert. Die Steine des Zyklopenmauerwerks, welche keine wirkliche Lagerfläche vorwies da sie eher rundlich sind, wurden bis in 15 cm Mauertiefe polygonal zugeschlagen und zusammengefügt. Es entstehen nur wenige bis keine Lagerfugen, weshalb zur Steigerung der Festigkeit lagerhafte Steine an den Mauerecken und –enden angeordnet werden mussten. Weiters wird zwischen rauem und reinem Schichtenmauerwerk unterschieden. Steine des reinen Schichtenmauerwerks wurden an den Mauerhäuptern, den Lager- und Stoßfugen bearbeitet, sodass eine Fuge von lediglich bis zu 8 mm ermöglicht wurde. Innerhalb einer Schicht darf die Höhe, im Gegensatz zum rauem Schichtenmauerwerk, nicht wechseln, sodass immer eine nahezu waagrechte Lagerfuge entsteht. Das raue Schichtenmauerwerk musste wegen der Unregelmäßigkeiten der Schichtenhöhen spätestens alle 1,50 m ausgeglichen werden.

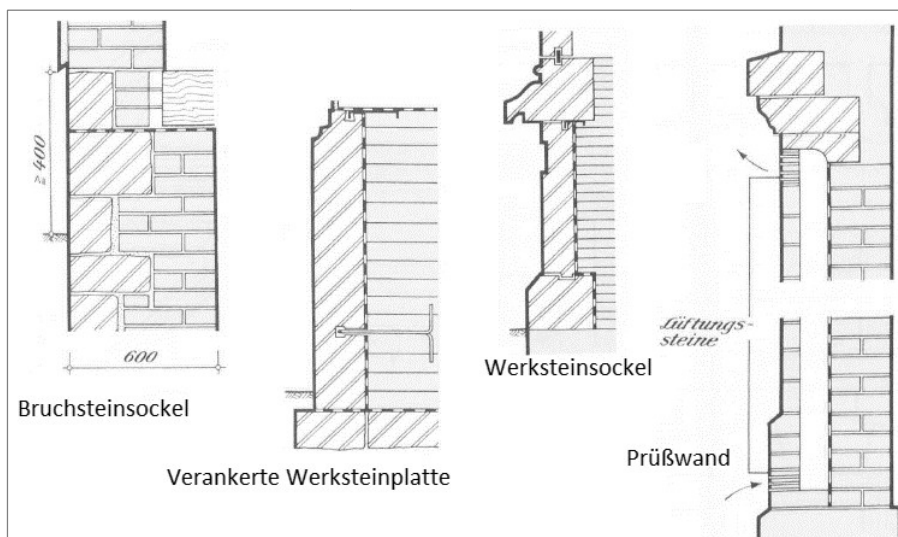
Bild 2.16 Ausführungsvarianten Sockelbereich⁴²

Der Gebäudesockel war im 19. Jahrhundert mit aufwendigen Profilen oder einfachen Platten aus Werkstein verkleidet worden und mit dem dahinter aufgehenden Hauptmauerwerk verbunden. Häufig wurde auch das aufgehende Kellermauerwerk (Bruchstein oder Klinker) weitergeführt und mit Zementmörtel verputzt oder sichtbar gehalten.

Das Problem der Feuchtigkeit im Sockelbereich und die damit einhergehende Entstehung von sichtbaren Wolken war bereits damals bekannt, weshalb auch Konstruktionen mit hinterlüfteten Platten oder mit Lüftungssteinen (Prüßwand) zur Ausführung wurden (vgl. Bild 2.16 Ausführungsvarianten Sockelbereich).

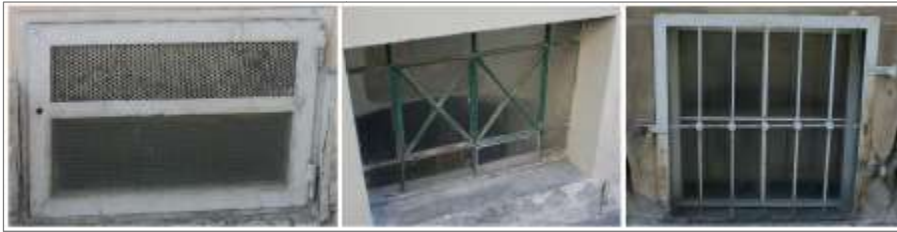
Bild 2.17 Ausführungsvarianten Sockelbereich⁴³

Auf Höhe des Sockels befinden sich außerdem die Kellerfenster um ursprünglich eine Durchlüftung des Kellers zu ermöglichen. Heutzutage sind diese oft dauerhaft verschlossen (vgl. Bild 2.17).

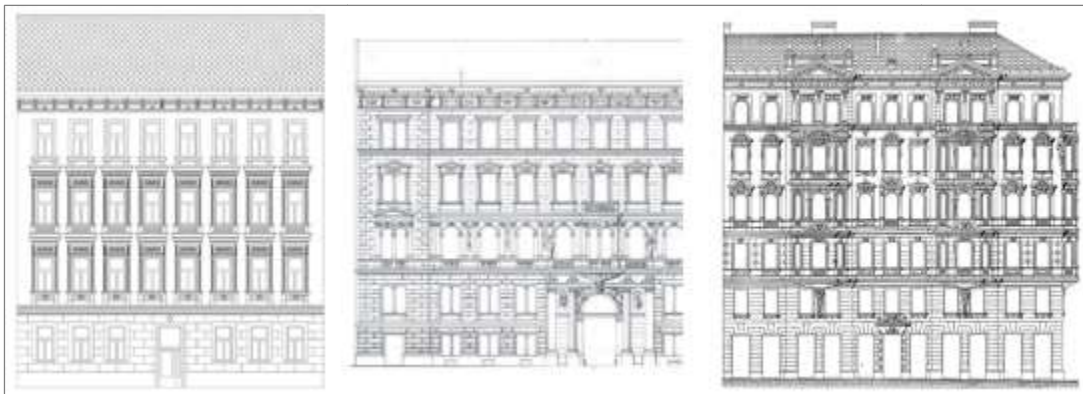
Bild 2.18 Fassaden der (links) Früh-, (mitte) Hoch-, und (rechts) Spätgründerzeit⁴⁶

Die Gestaltung gründerzeitlicher Fassaden ist von mehreren Stilepochen geprägt. So findet man in den Frühgründerzeit (1840-1870) Fassadenelemente (vgl. Bild 2.18 Fassaden der (links) Früh-, (mitte) Hoch-, und (rechts) Spätgründerzeit) des frühen bzw. romantischen Historismus. Gesimse, Fensterstürze und Parapet-Felder mit Stuckdekor schmücken diese Fassaden.⁴⁴ Die Gliederung der flachen Straßenfront mit Verzicht auf Ornamente übernehmen Fensterachsen und Sohlbank-, Kordon- und Kranzgesimse wobei eine rasterartige Fassade entsteht. Verstärkt wurde diese Gliederung durch Pilaster- und Friessysteme.⁴⁵

Fassaden der Hochgründerzeit (1870-1890) (vgl. Bild 2.18 Fassaden der (links) Früh-, (mitte) Hoch-, und (rechts) Spätgründerzeit) sind überwiegend vom strengen Historismus geprägt. Licht und Schattenspiel sind prägend für Fassaden dieser Entstehungsjahre. Es wird versucht den historischen Stil von Gotik, Renaissance und Barock auf exakte Art und Weise zu übernehmen, weshalb man auch von neogotischer, neorenaissance- oder neobarocker Fassadengliederung spricht.⁴⁷ Durch die Ausführung von Blendballustraden, Fensterrahmen, Dreiecks- oder Segmentgiebeln entsteht eine Plastizität der langen Hausfronten. Meist sind es glatte, teilweise auch genutete Wände wobei ein Geschoss, die Beletage, mit hohen Fenstern, Balustrade und häufig auch Statuen hervorgehoben wird. Auf einer vertikalen Achse und auch bei den abgechrägten Ecken von Eckhäusern war die Anordnung von Erkern üblich. Gesimse und die einheitliche Fensterverdachung gliedern die Fassade horizontal. Die Fenstergröße nimmt allgemein mit zunehmender Geschosshöhe ab weshalb das Attikageschoss nur kleine und wenig dekorierte Fenster vorweist.⁴⁸

In der Spätgründerzeit (vgl. Bild 2.18 Fassaden der (links) Früh-, (mitte) Hoch-, und (rechts) Spätgründerzeit) welche sich zeitlich von 1890 bis 1918 eingliedert, findet man Merkmale des Späthistorismus, des altdeutschen Stils und des Jugendstils. Der Späthistorismus versucht die einzelnen Stilrichtungen wieder zu verknüpfen. Flache Dekorationsformen und Erker sind typisch für diesen Stil. Vermehrt wurden Fassaden dieses Stils mit Fassadenmalereien verziert.⁴⁹ Der altdeutsche Stil, eine Sonderform des Historismus, bedient sich der Renaissancearchitektur an Er-

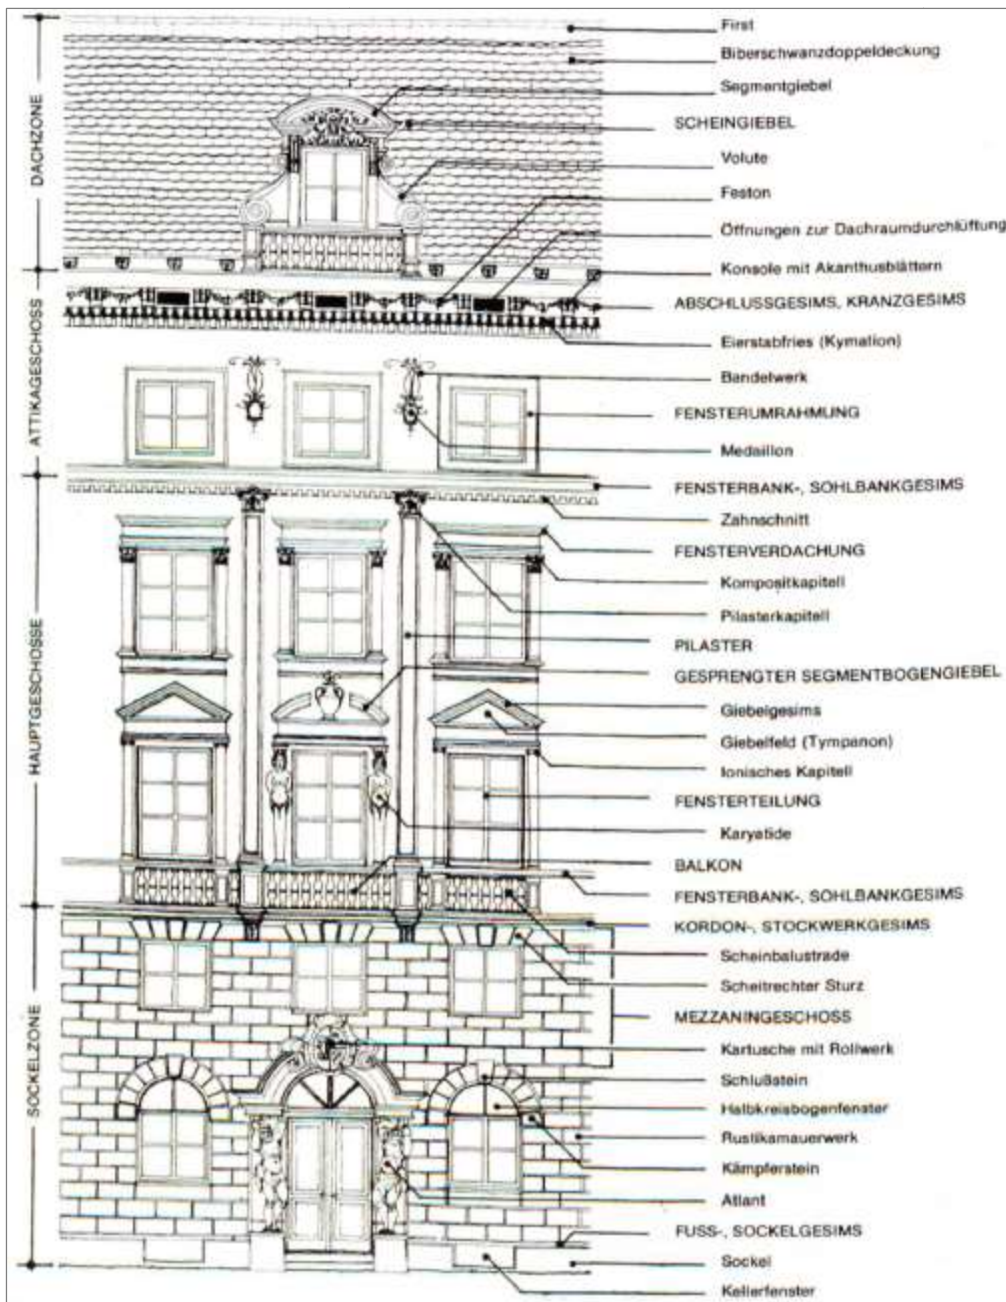
Bild 2.19 Gestalterische Elemente der Gründerzeitfassade⁵³

Ein typisches Merkmal der städtischen Gründerzeithäuser sind die prunkvollen, meist gestalterisch sehr anspruchsvollen Fassaden. Während die hofseitigen Fassaden sehr schlicht, normal verputzt und rein funktionell (Wirtschaftsbalkon) gestaltet wurden, sind die straßenseitigen Fassaden sehr aufwändig ausgeführt (vgl. Bild 2.19 Gestalterische Elemente der Gründerzeitfassade).

Je nach Lage und Bestimmung werden 6 verschiedene Gesimsarten voneinander unterschieden (vgl. Bild 2.19).

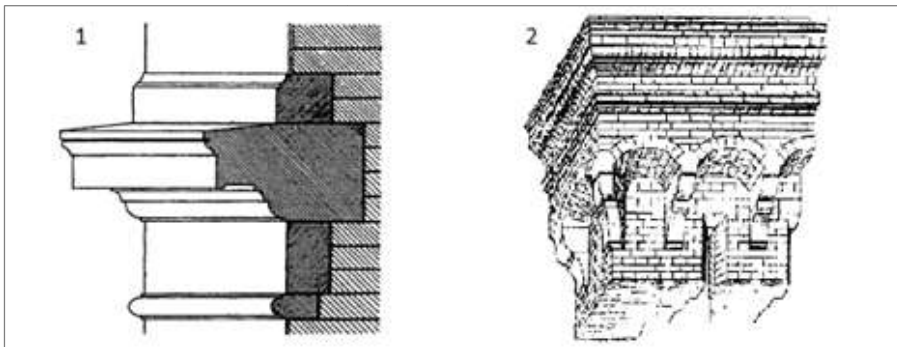
Bild 2.20 Fortlaufendes Gurtgesims (1) und Kragsteinreihe mit Bogenreihe aus Werkstein (2)⁵⁶

Fortlaufende Gesimglieder wurden entweder in den Verband der Mauer eingelegt, oder im Sinne des Quaderverbandes aufgereiht (vgl. Bild 2.20 Fortlaufendes Gurtgesims (1) und Kragsteinreihe mit Bogenreihe aus Werkstein (2)).

Kragsteinreihen wurden entweder aus einem Stück oder mehreren Schichten gebildet. Es sind Konsolen, welche tief in die Mauer eingreifen um die Lasten von Kranzplatten, Steinrinnen oder Bogenreihen zu tragen (vgl. Bild 2.20 Fortlaufendes Gurtgesims (1) und Kragsteinreihe mit Bogenreihe aus Werkstein (2)).

Bogenreihen konnten ebenfalls aus einem Werkstück, oder aus mehreren keilförmigen Teilstücken (Mauerbogen) gebildet werden.

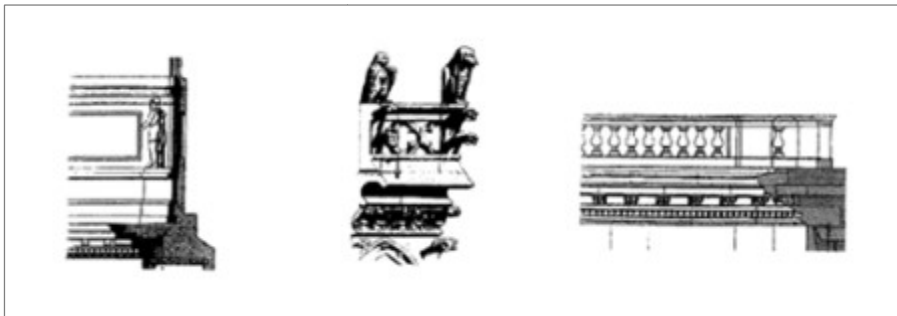
Bild 2.21 Brüstung als volle Steinmauer (1), Maßwerk (2) und Balustrade (3)⁵⁷

Aufsatzmauern oder Gesimsbrüstungen (vgl. Bild 2.21 Brüstung als volle Steinmauer (1), Maßwerk (2) und Balustrade (3)) treten als wirkliche Brüstungen an Balkonen, am Dachfuß als Umgang aber auch rein architektonisch, wenige Zentimeter vor der Mauerfläche, in Erscheinung. Ausgeführt wurden sie entweder als durchbrochene Steinmauer (Balustrade, Maßwerk oder Zinnenkranz) oder als volle Steinmauer mit Krönungs- und/oder Fußgesims.

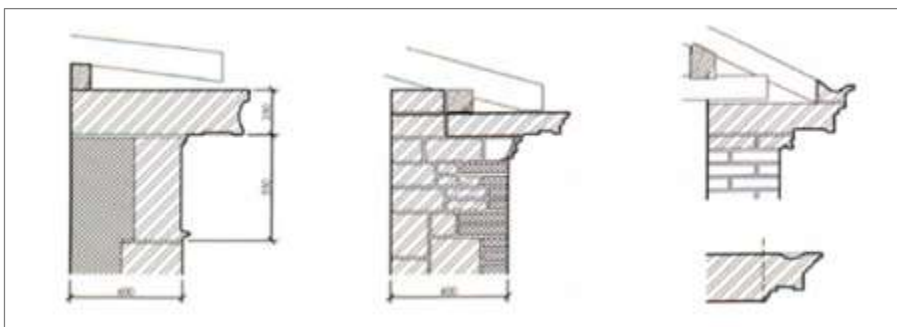
Bild 2.22 Selbsttragende Werksteingesimse⁵⁸

Die Auskragung der großformatigen Gesimssteine konnte entweder selbsttragend ausgeführt, in das aufgehende Mauerwerk eingebunden oder mittels Ankern abgespannt werden. Selbsttragende, auskragende Gesimssteine konnten ebenfalls durch auflagernde Dachstuhlkonstruktionen stabilisiert werden (vgl. Bild 2.22 Selbsttragende Werksteingesimse). Bei der statischen Berechnung durfte diese ausgleichende Belastung jedoch nicht herangezogen werden, da sie im Falle eines Brandes nicht mehr vorhanden wäre.

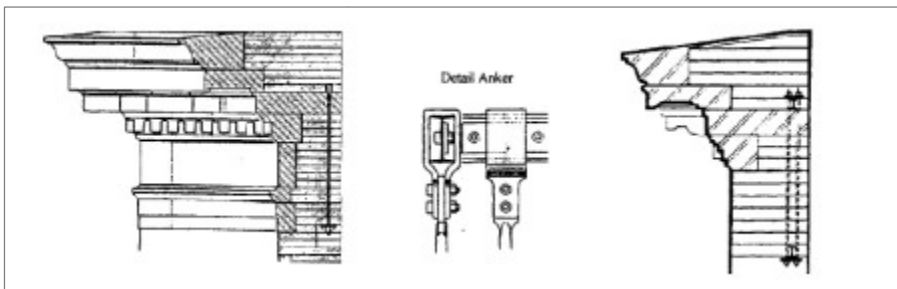
Bild 2.23 Verankerungen der Werksteinplatten⁵⁹

Sehr stark ausladende Werksteinplatten konnten mittels eingelegten I-Stahlprofilen und Zugankern oder gekuppelten Hängestangen, welche zwei I-Profile umfassten, gesichert werden (vgl. Bild 2.23 Verankerungen der Werksteinplatten).

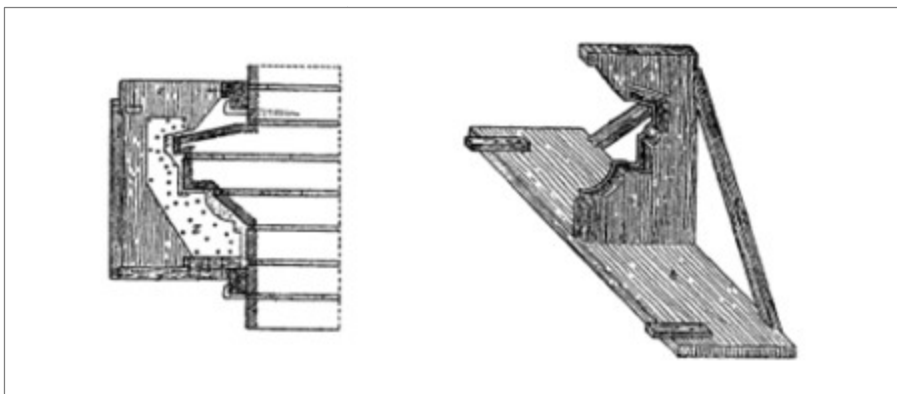
Diese Art von Gesimsen wurde roh mit Glasierung oder verputzt ausgeführt. Vortretende Backsteinschichten, Rollschichten, Stromschichten, Kreuzlagen, Zahnschnitte, Staffel- und Bandfriese, Konsolreihen und vorkragende Bogenreihen oder Bogenfriese waren neben Dachbrüstungsmauern, Attiken und vorkragenden Pfeilern Gesimskonstruktionen aus gebrannten Steinen (vgl. Bild 2.25 Gesimse aus gebrannten Steinen). Bei verputztem Gesims wurden die Steine vorest grob ins Profil gehauen und danach wurde mit Hilfe eines Gesimshobels in mehreren Vorgängen Mörtel aufgetragen (vgl. Bild 2.24 Gesimshobel für das Verputzen eines Gesims).

Bild 2.24 Gesimshobel für das Verputzen eines Gesims⁶⁰

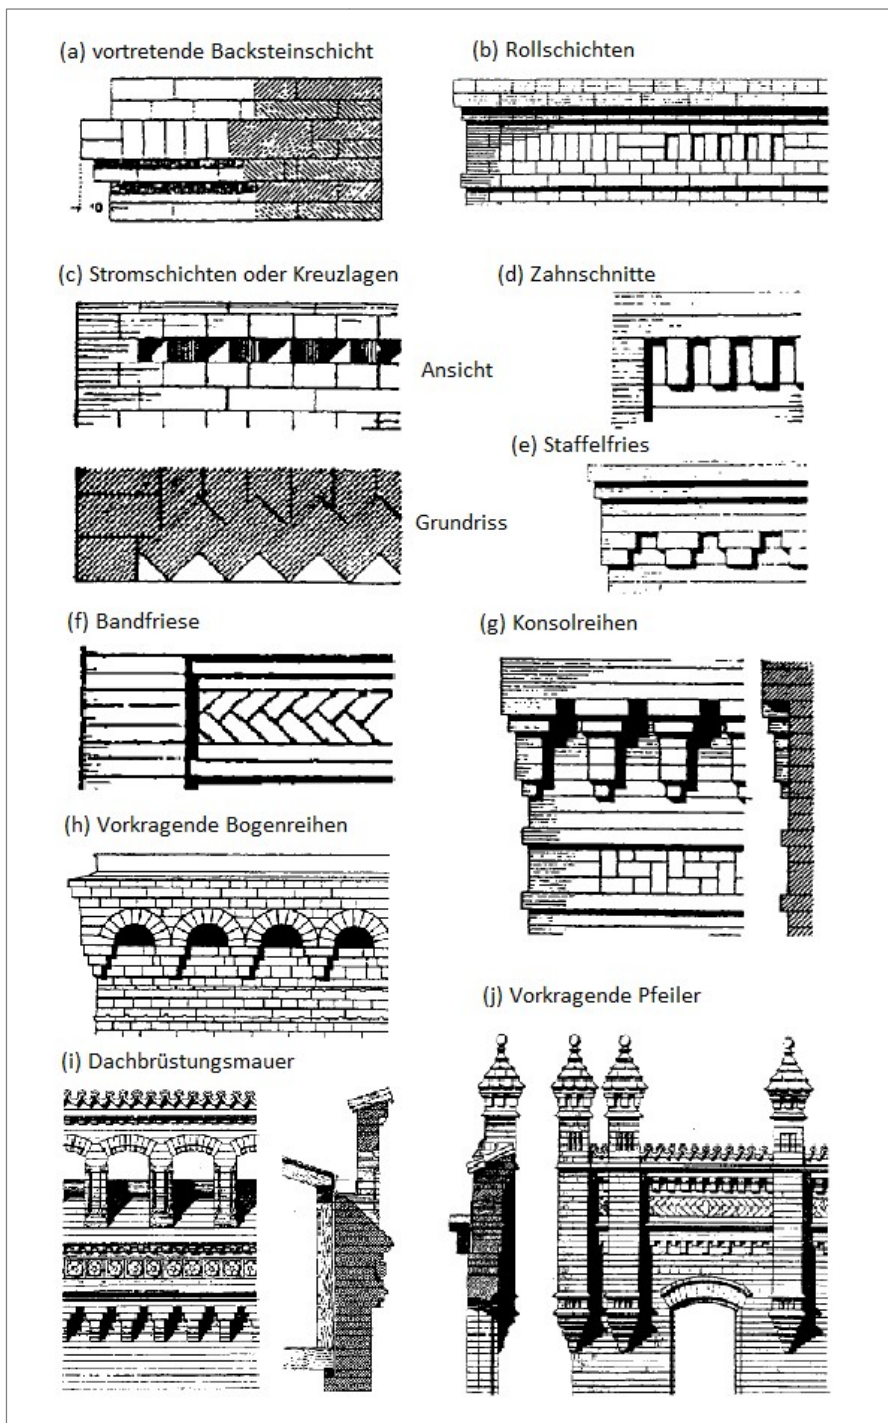
Bild 2.25 Gesimse aus gebrannten Steinen⁶¹

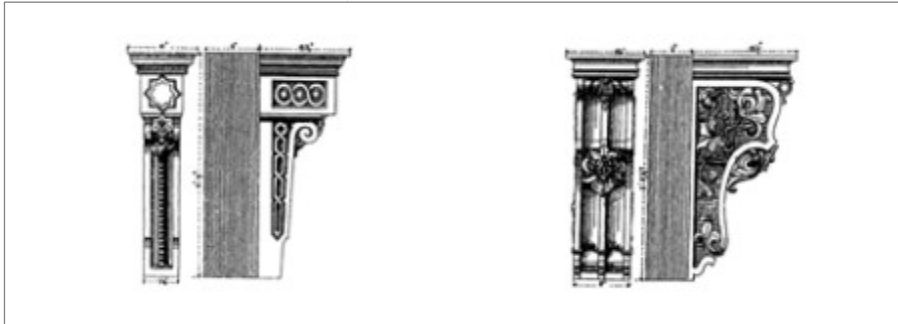
Formsteine sind gebrannte Ziegelsteine, welche von den üblichen Backsteinmaßen abweichend, weitere Grundmotive zur Gestaltung von Gesimsen schafften. Die feineren Terrakotten (vgl. Bild 2.26 – Terrakotten als Hauptgesimstragsteine) konnten als Blockstücke, Platten, Schalen oder Hohlkörper an Gesimsen Verwendung finden.

Bild 2.26 Terrakotten als Hauptgesimstragsteine⁶²

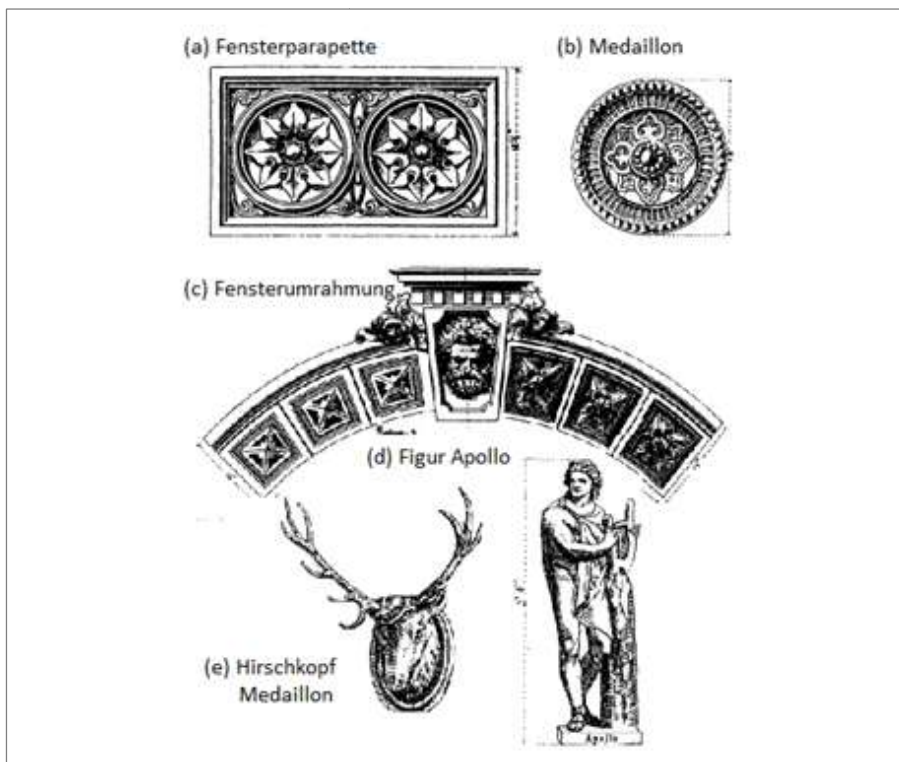
Außerdem waren diese im 19. Jahrhundert als allgemeiner Fassadenschmuck weit verbreitet. Bild 2.27 Beispiele für Terrakotten zeigt, dass Terrakotten unter anderem auch bei Fenster-Parapetten als Rosetten oder Medaillons, bei Fensterumrahmungen, hohlen Statuen und Figuren unterschiedlichster Art und Größe, als zierende Elemente der gründerzeitlichen Fassade dienten.

Bild 2.27 Beispiele für Terrakotten⁶³

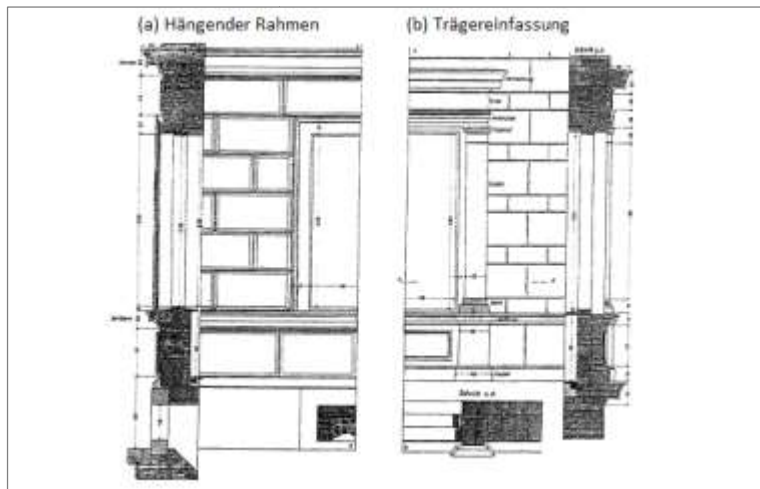
Die hängende Umrahmung (vgl. Bild 2.28 Hängender Rahmen (a) und Trägereinfassung (b)) zeigt eine gerade durchlaufende Sohlbank mit angrenzender Quadrierung. Die Trägereinfassung (b) besteht im unteren Teil aus einem Kordongesims mit durchlaufender Sohlbank darüber, an den seitlichen Fenstergewänden aus Lisenen und den oberen Abschluss bilden eine Zusammensetzung aus Architrav, Fries und Kranzgesims, welches auch als Verdachung dient.

Bild 2.28 Hängender Rahmen (a) und Trägereinfassung (b)⁶⁴

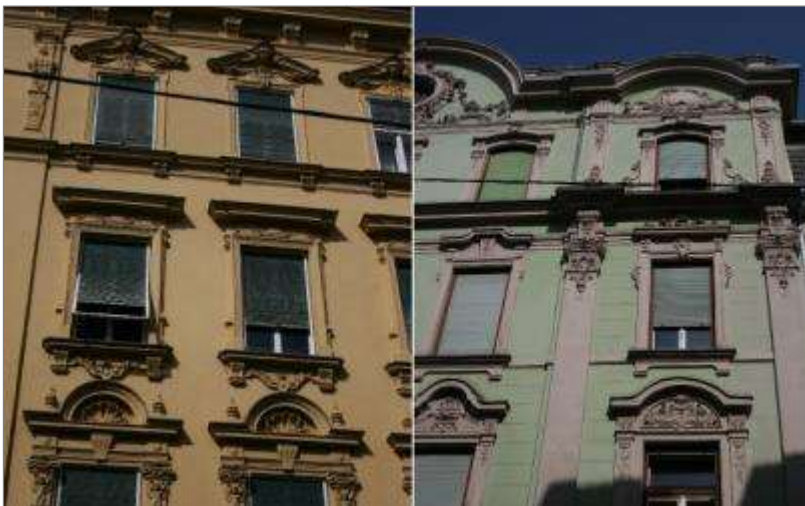
Bild 2.29 Wechselnde Formen der Verdachung an einer Fassade

Verdachungen wurden in verschiedenen Giebelformen hergestellt. So konnten diese als Dreiecksgiebel, gesprengter Dreiecksgiebel, verkröpfter Dreiecksgiebel, Segmentgiebel, Ohrenumrahmung unter waagerechter Verdachung, gesprengter Segmentgiebel, Wellengiebel, Halbkreisbogen-Verdachung, Volutengiebel mit oder ohne Bekrönung oder Rokokogiebel mit reicher Dekoration in Erscheinung treten (vgl. Bild 2.29). Häufig findet man an derselben Fassade gleichzeitig verschiedene Arten von Giebeln, wobei je Stockwerk eine andere Form zur Ausführung kam (vgl. Bild 2.28).

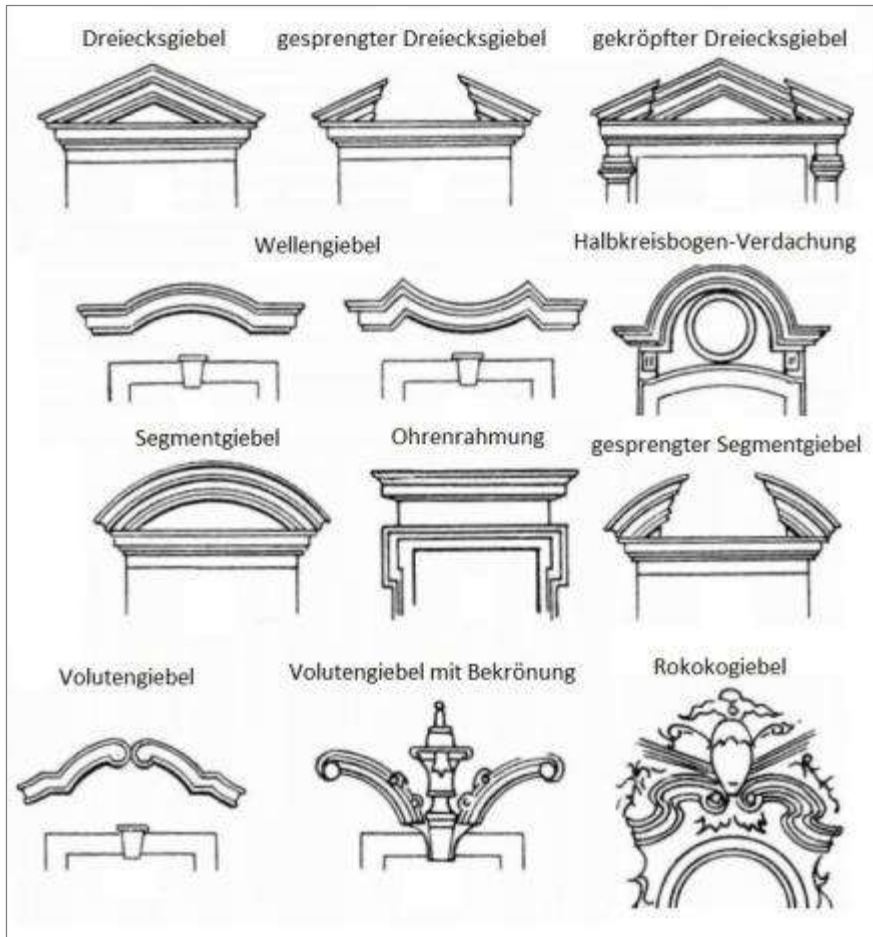
Bild 2.30 Verschiedene Varianten an Verdachungen bzw. Giebeln⁶⁵

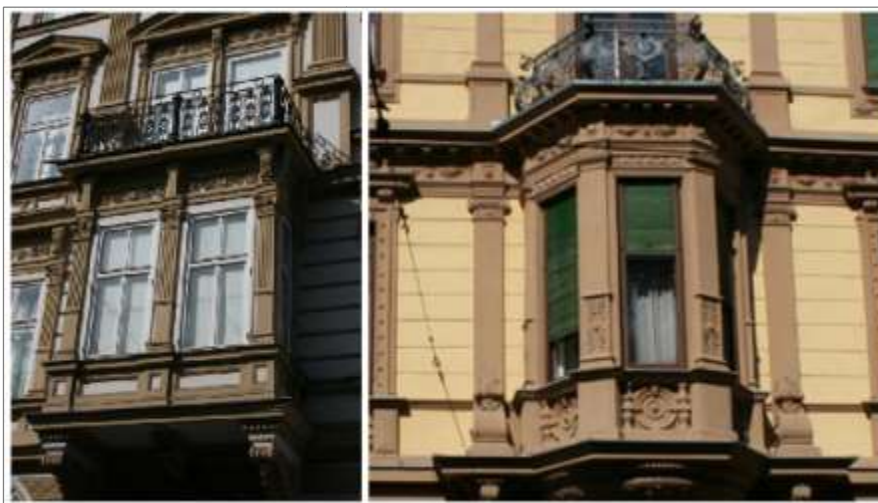
Bild 2.33 Gründerzeitliche Erker mit darüber angeordneten Balkons⁷¹

Erker (vgl. Bild 2.33) sind geschlossene, aus der Fassade hervorragende, überdachte Vorbauten. Diese wurden eingeschossig oder aber auch über mehrere Geschosse hinweg angeordnet. Zum Teil wurde auch statt einer Blechverdachung über dem Erker ein Balkon mit Stahlgeländer oder Brüstung ausgeführt.

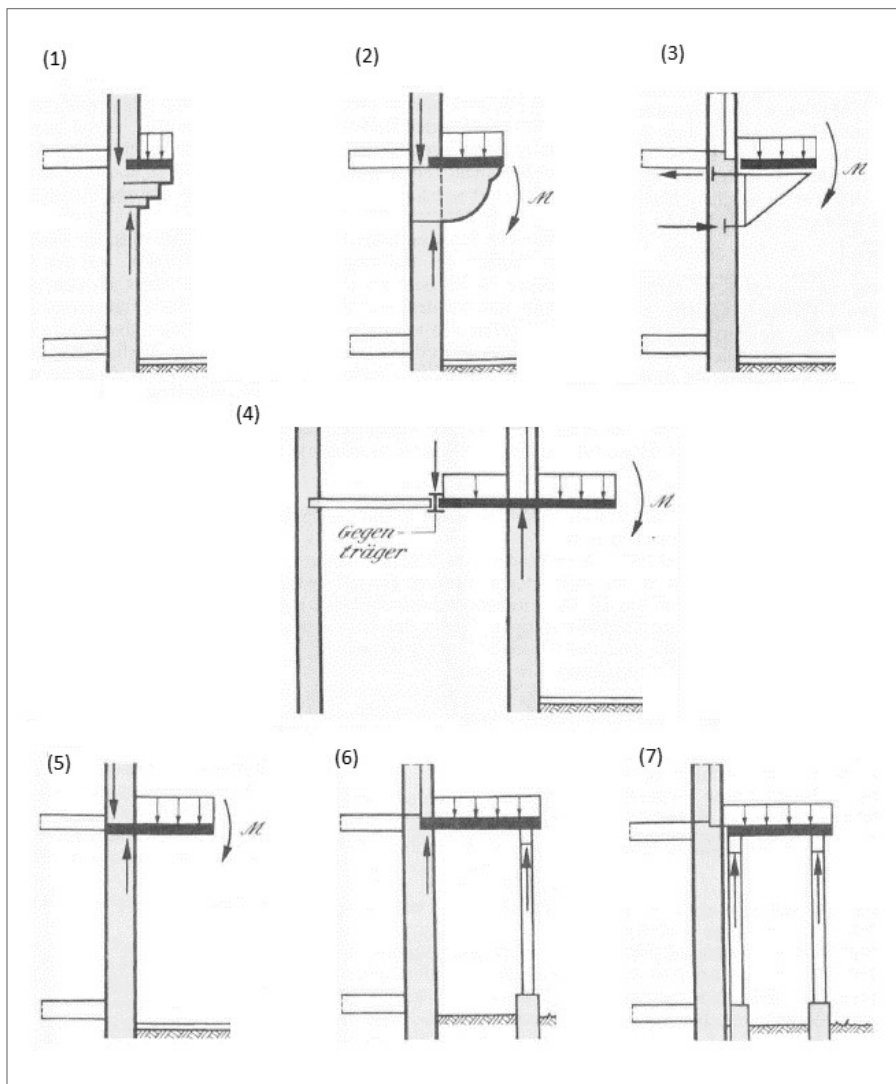
- gemauerte Konsolen (vgl. Bild 2.34 (1)),
- Steinkonsolen oder Werksteinplatten (vgl. Bild 2.34 Auskragungen von Erkern und Balkonen (2)),
- Gusseisen- bzw. Stahlkonsolen (vgl. Bild 2.34 (3)) oder

- durch das Mauerwerk geführte Eisenträger, mit oder ohne Gegenträger, in Deckenebene zwischen oder anstatt der Holzbalken (vgl. Bild 2.34 (4)) und
- im Mauerwerk eingespannte Stahlträger hergestellt (vgl. Bild 2.34 (5)).⁷³
- Hofseitig konnten Balkone auf Stützen, sogenannte Altane zur Ausführung kommen (vgl. Bild 2.34 (6) und (7)).⁷⁴

Bild 2.34 Auskragungen von Erkern und Balkonen⁷⁵

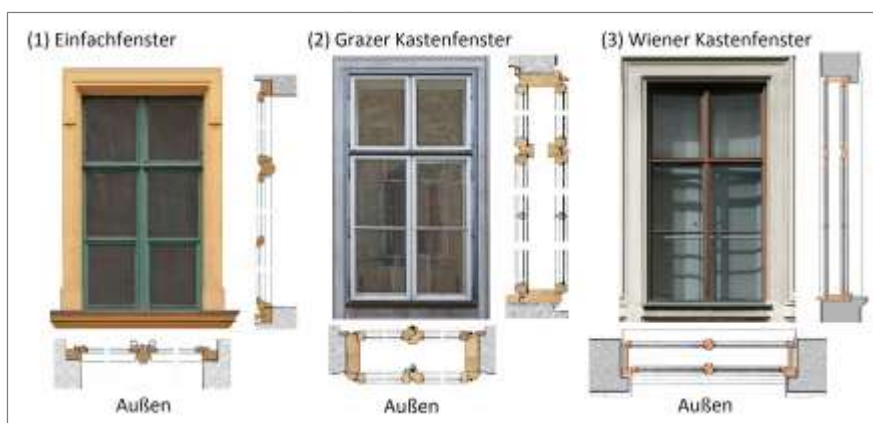
Fenster der städtischen Gründerzeithäuser waren in der Regel Holzfenster aus Kiefern-, Fichten- oder Eichenholz mit Einfachverglasung. Diese kamen meist als Einfachfenster oder Kastenfenster (Wiener und Grazer Stock) zur Ausführung (vgl. Bild 2.35 Arten von Fensterkonstruktionen der Gründerzeit).

Das Einfachfenster besitzt Fensterflügel in einer Ebene und war hinter den Maueranschlügen der inneren Fensterlaibung angeordnet. Kastenfenster sind doppelte Einfachfenster zusammengefügt in einem Rahmen, wobei es Außenflügel und Innenflügel zu unterscheiden gibt.

Das Grazer Kastenfenster schließt bündig mit der Fassade ab und wird mittels Verdachungen bzw. Fenstergesimsen vor Niederschlägen geschützt. Die Außenflügel schlagen nach außen auf. Diese Anordnung hatte den Vorteil, indem die verglasten Außenflügel im Sommer durch schattenspendende Jalousienflügel ersetzt werden konnten.

Bild 2.35 Arten von Fensterkonstruktionen der Gründerzeit⁷⁶

Bei den Wiener Kastenfenstern öffnen Innen- und Außenflügel nach innen, weshalb die Außenflügel kleiner sein mussten. Das Fenster sitzt hierbei nicht mehr fassadenbündig, sondern mit einem Versatz in die Laibung eingerückt und war somit konstruktiv besser vor Schlagregen geschützt. Weitere Vorteile dieser Konstruktion waren einerseits die Reinigung der Fenster von Innen und andererseits ebenfalls die Möglichkeit Jalousien bzw. Rollläden einzubauen.

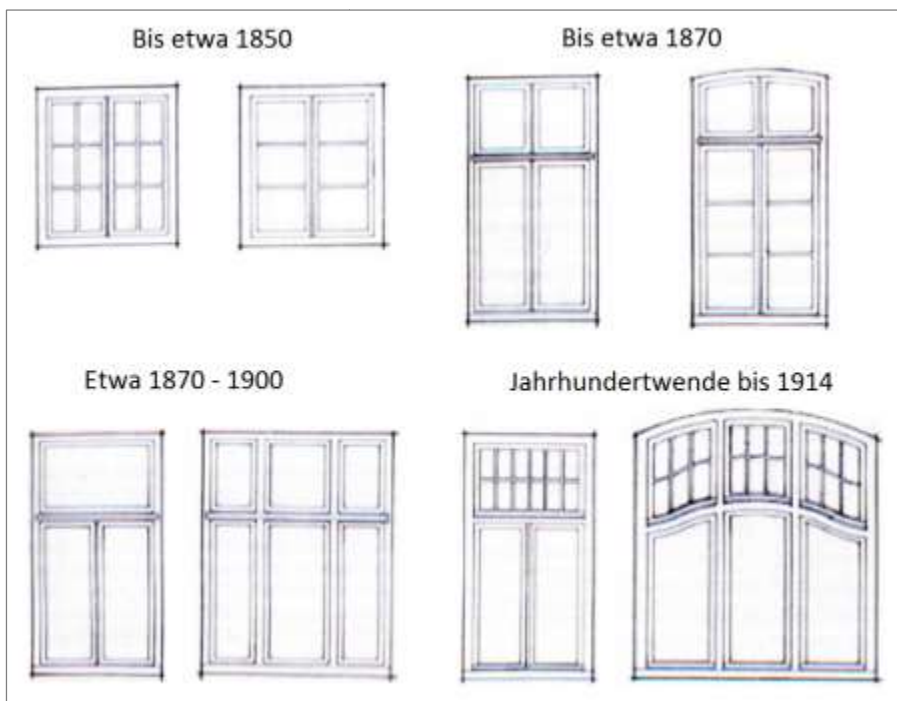
Das Erscheinungsbild der Fassade wurde maßgeblich von den Fenstern, deren Größe und Fensterteilung geprägt. Von der Früh- bis zur Spätgründerzeit entwickelten sich verschiedene Formen und Teilungen (vgl. Bild 2.36 Arten von Fensterteilungen).

Bild 2.36 Arten von Fensterteilungen⁷⁷

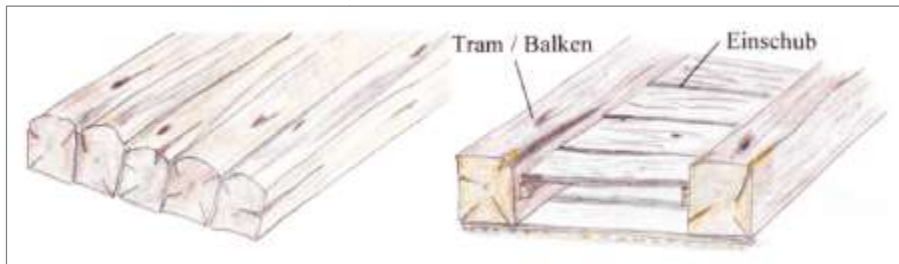
Grundsätzlich wird bei Holzdecken zwischen zwei Konstruktionsvarianten unterschieden (vgl. Bild 2.37 Dippelbaumdecke (links) und Tramdecke (rechts)). Einerseits die Dippelbaumdecke mit direkt aneinander liegenden Balken und andererseits die Tramdecke, bei welcher die Balken mit einem Abstand von 70 – 90 cm zueinander einen Zwischenraum bilden.

Bild 2.37 Dippelbaumdecke (links) und Tramdecke (rechts)⁸³

Der Tramzwischenraum wurde entweder mittels Stakenhölzern, oder Einschubbrettern überbrückt. Die Hohlräume zwischen den Balken wurden bis zur Oberkante mit Schutt oder Lehm befüllt und darauf auf Polsterhölzern oder direkt auf den Balken der Fußboden erstellt. Die Unterseite wurde entweder geschalt und verputzt oder mit Lehm ausgeklebt. Die hauptsächlichsten Tramdecken, welche zur Ausführung kamen, waren die Tramdecke mit Windelboden, die Tramdecke mit Einschub, die Tramdecke mit Kreuzstaken und bei größeren Spannweiten die Tramdecke zwischen Eisenträgern.

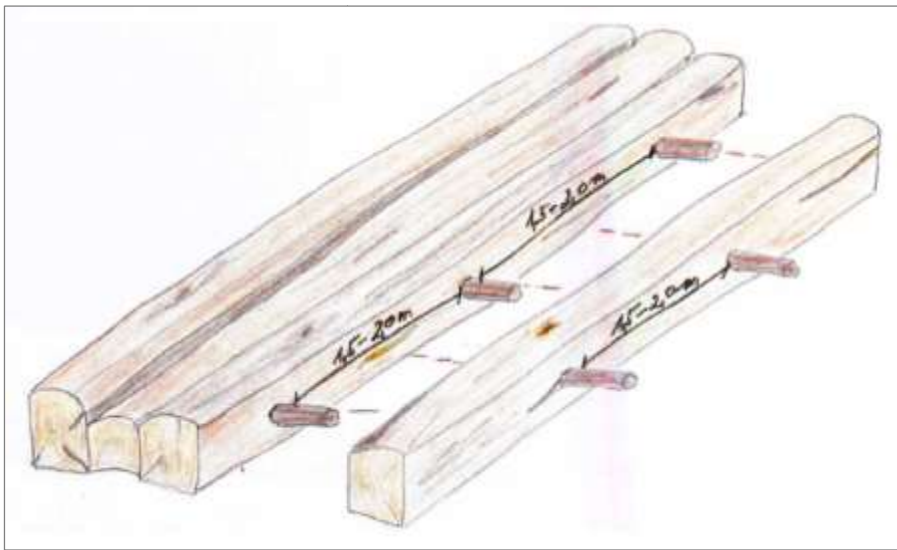
Die Dippel- oder auch Dübelbaumdecke (vgl. Bild 2.38 Dippelbaumdecke) ist die Urform der Holzdecke. Sie besteht aus direkt aneinander liegenden Holzbalken, welche an lediglich drei Seiten gesägt oder behauen sind. Den Verbund der Balken stellen Hartholzdübel in versetzten Abständen von 1,5 – 2 m her.

Bild 2.38 Dippelbaumdecke⁸⁴

Auf die Balkenlage wurde eine 8 – 10 cm starke Beschüttung aus Bauschutt, Schlacke, Lehm oder Sand aufgebracht. Darin wurden entweder Polsterhölzer eingerieben und darauf ein Bretterboden erstellt, oder es folgte eine Ziegelpflasterung (unter DG). Die massive Ausführung, mit darauf folgender Schüttung und Ziegelpflaster, erreichte einen höheren Feuerwiderstand, weshalb die Dippelbaumdecke üblicherweise als oberste Geschossdecke unter dem Dachstuhl zu Anwendung kommt, um die Trümmerlast im Brandfall aufnehmen zu können und das Ausbreiten des Feuers zu verzögern. Aus diesem Grund war sie in Österreich ab 1868 verpflichtend einzubauen.⁸⁵

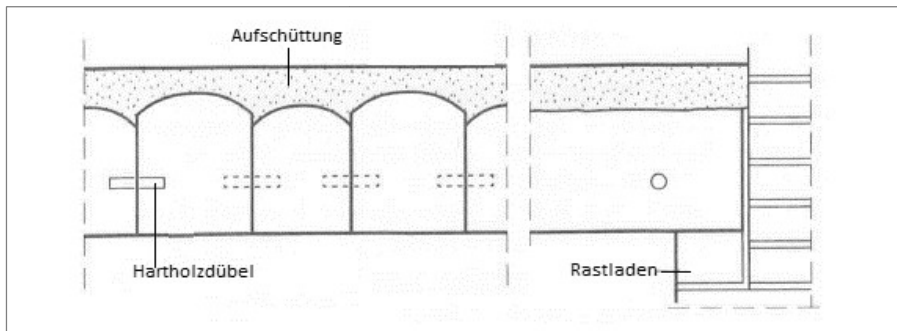
Die Balken wurden nicht direkt auf das Mauerwerk gelegt, um sie vor der Mauerfeuchte zu schützen, bzw. um ein Entweichen der Einbaufeuchte der Hölzer zu ermöglichen. Gelagert wurden die Balken auf einem 15 cm breiten Rastladen oder auf einem 12 x 15 cm starken Balken aus Lärche (Rastschließe).

Bild 2.39 Dippelbaumdecke⁸⁶

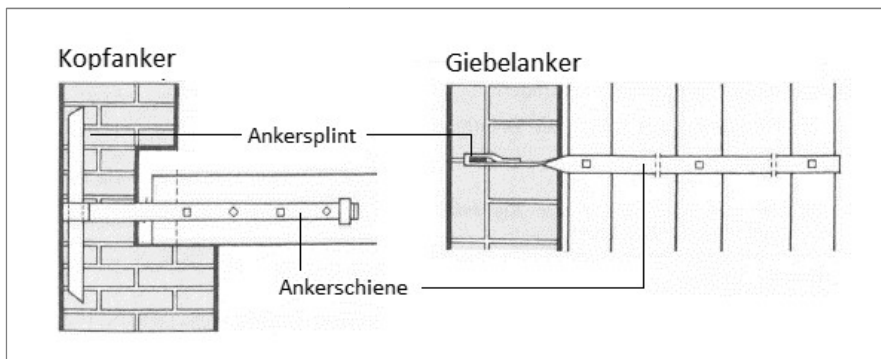
Zusätzlich galt es die Holzdecke mit dem Mauerwerk zu verankern. Dies geschah mit Kopf- und Giebelankern (vgl. Bild 2.40 Kopf- und Giebelanker). Der Kopfancker besteht aus einer Ankerschiene, welche seitlich an die Balken genagelt wird und einem Ankersplint, welcher ins Mauerwerk eingemauert oder als Zieranker an der Außenwand verbleibt. Alle 3-4 Meter sollte solch eine Verankerung angeordnet werden. Der Giebelanker besteht ebenfalls aus Ankersplint und Ankerschiene, wobei die Ankerschiene mindestens 3 Balken verbinden musste (Siehe Abbildung).⁸⁷

Bild 2.40 Kopf- und Giebelanker⁸⁸

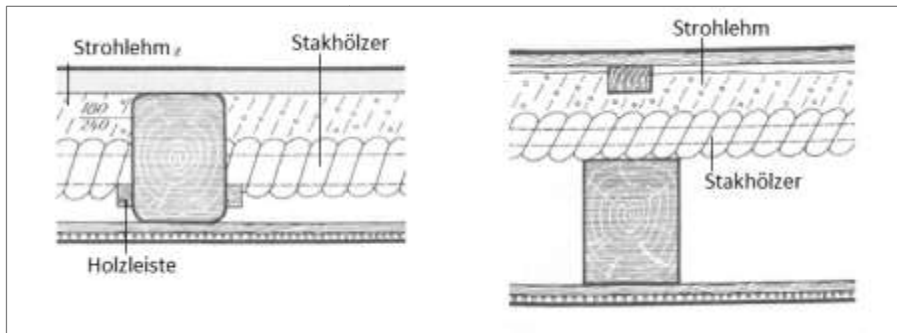
schicht und der weitere Fussbodenaufbau (vgl. Bild 2.41 Halber

Bild 2.41 Halber Windelboden (links) und gestreckter Windelboden (rechts)⁸⁹

Windelboden (links) und gestreckter Windelboden (rechts)).

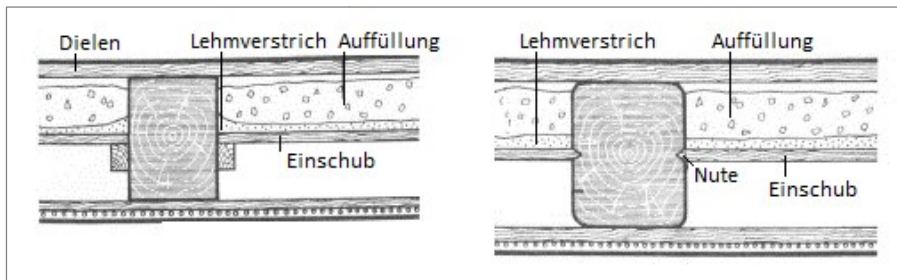
Als Weiterentwicklung der Windelbodendecke gilt die Einschubdecke (vgl. Bild 2.42 Varianten der Einschubdecke). Sie ist mit über 70% die am meisten ausgeführte Holzdecke zwischen 1870 und 1918.⁹⁰ Anstatt der Stakhölzer wird bei dieser Konstruktionsart der Einschub (Bretter oder Schwarten) in Nuten eingeschoben bzw. auf leisten aufgelegt. Auf dem Einschub folgen ein Lehmverstrich und 8 – 10 cm Beschüttung. Der Fußboden wurde auf die Träme genagelt teils mit und teils ohne Abstand zwischen Dielen und Beschüttung.

Bild 2.42 Varianten der Einschubdecke⁹¹
