MASTERARBEIT

GRÜNDERZEITLICHE BAUSUBSTANZ – EINE QUANTITATIVE ANALYSE VON SCHADENSHÄUFIGKEITEN UND SANIERUNGSKOSTEN

Lindner Andreas, B.Eng.

Vorgelegt am
Institut für Baubetrieb und Bauwirtschaft

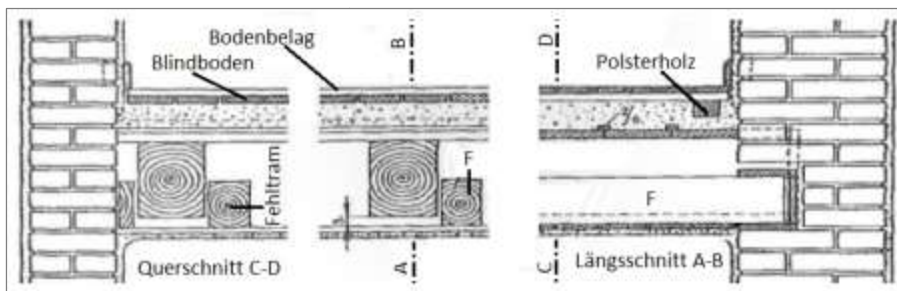
Eine geringere Übertragung der Schwingungen und eine Erhöhung des Schallschutzes konnte durch die Ausführung einer Fehltramdecke herbeigeführt werden (vgl. Bild 2.43 Fehltramdecke). Dies geschah durch die konstruktive Trennung der Sturzdecke (lasttragende Konstruktion) von der Stukkaturdecke (Unterkonstruktion tragend). Hierzu wurden neben den Hauptbalken schwächere Balken, die Fehlträme, mit einem unteren Versatz von ca. 3 -5 cm verlegt. Auf die Fehltrame wurde eine Schalung genagelt welche verputzt wurde. Auf die Hauptträme wurden in die folgende Schüttung Polsterhölzer eingerieben und darauf Blindboden und Bodenbelag verlegt.

Bild 2.43 Fehltramdecke⁹²

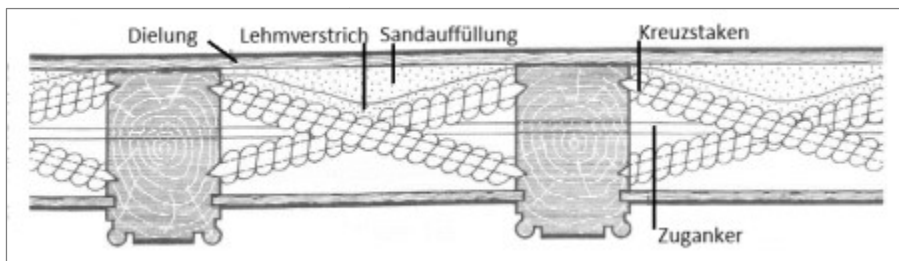
Um größere Tragfähigkeiten gewährleisten zu können konnte eine Kreuzstakendecke ausgeführt werden (vgl. Bild 2.44 Tramdecke mit

Kreuzstacken). Die Zwischenräume der Träme wurden mittels Hölzern, welche mit Strohlehm umwickelt sind (Wickelstaken), diagonal verstrebt, was die Quersteifigkeit erhöhte. Die dadurch entstehenden horizontalen Kräfte, welche die Auflager auseinanderdrücken, nehmen entweder Rundanker im Abstand von 2,5 – 3,0 m oder von Bandeisen über den Balkenrosten auf. Auf den Staken folgten ein Lehmverstrich, eine Sandauffüllung und die Dielung.

Bild 2.44 Tramdecke mit Kreuzstacken⁹³

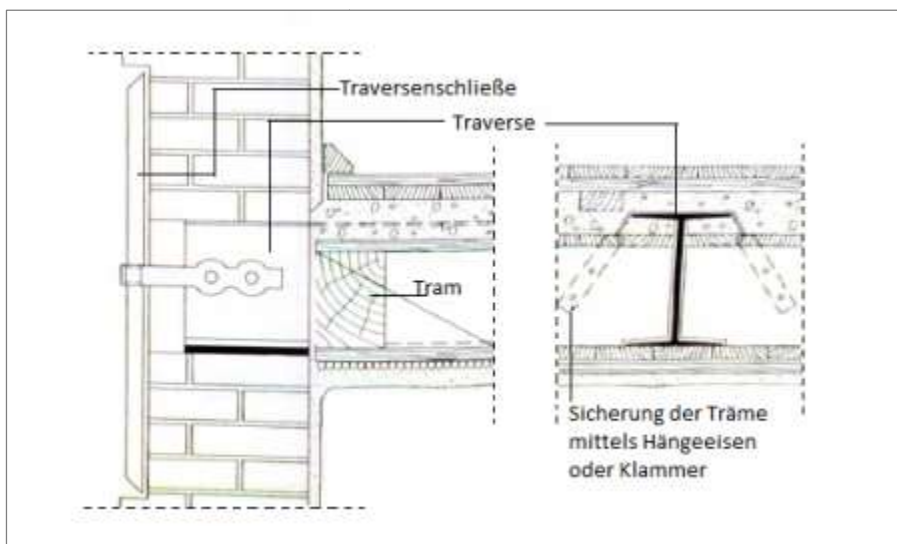
Die Tramdecke zwischen Eisenträgern bzw. Tramtraversendecke (vgl. Bild 2.45 Tramtraversendecke) besteht aus Trämen, welche auf den unteren Flanschen von I- oder C-Walzprofilen aufliegen. Die Träger wurden in Abständen von 2 - 4 m verlegt und mindestens 30 cm aufgelagert bzw. mittels Traversenschließen mit dem Mauerwerk verankert. Durch das Verwenden von Walzträgern konnten größere Spannweiten überbrückt werden, als bei den übrigen Tramdecken. Gegenüberliegende Träme wurden mit Hilfe von Hängeeisen über den oberen Trägerflansch verbunden. Diese Konstruktion war dauerhafter, da die Eisenträger eingemauert werden konnten und somit die Tramköpfe nicht in Berührung mit feuchtem Mauerwerk kamen.

Bild 2.45 Tramtraversendecke⁹⁴

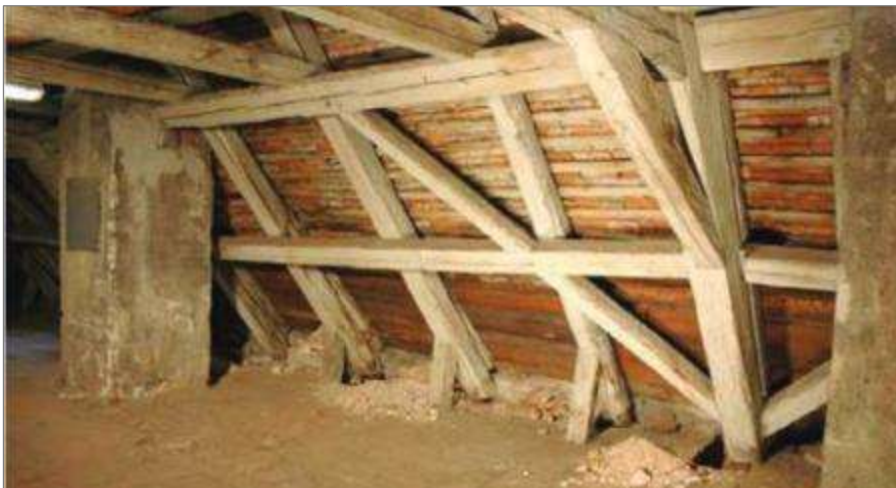
Bild 2.46 Dachgeschoss (Sparrendach mit liegendem Stuhl)⁹⁷

Die Dachkonstruktion kann prinzipiell in Dachstuhl bzw. Dachtragwerk und Dachhaut/-deckung eingeteilt werden. Der Dachstuhl entspricht dem tragenden Teil der Konstruktion und ist für die Aufnahme und das Ableiten der Lasten aus Eigengewicht, Wind, Schnee und Dachhaut zuständig.

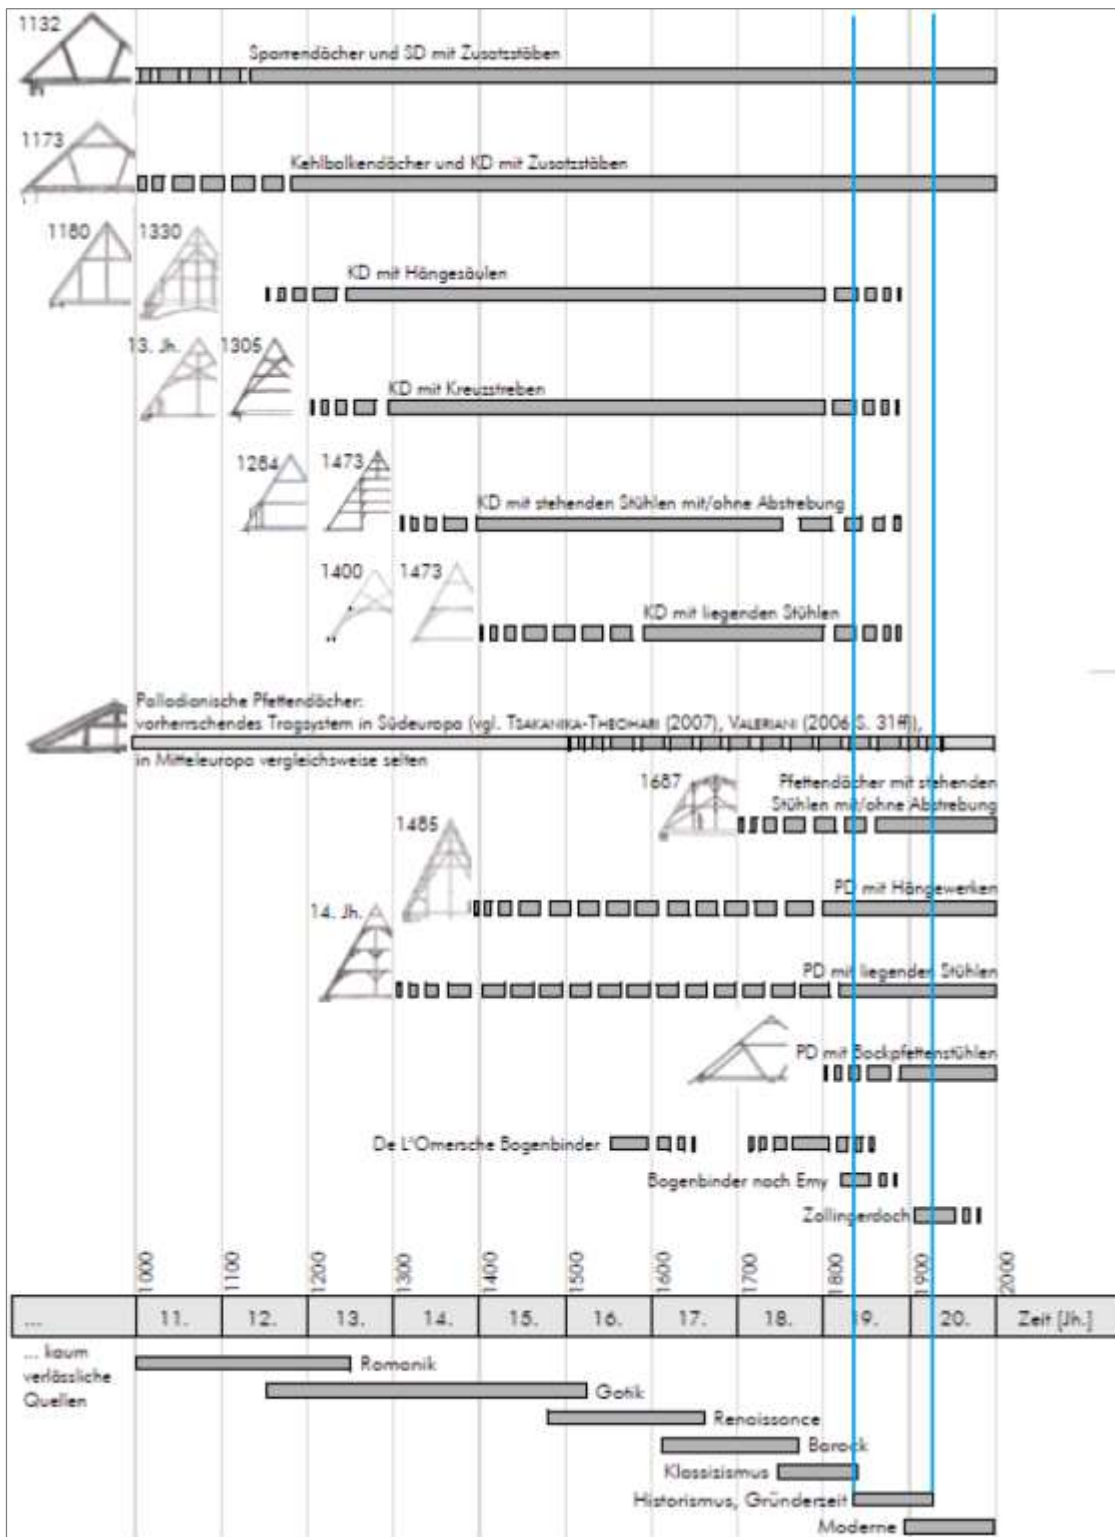
Während der Gründerzeit gab es eine Vielfalt an Dachstuhlkonstruktionen, welche ausgeführt wurden. Bild 2.47 Zeittafel der Entwicklung verschiedener Dachtragwerke zeigt die zeitliche Entwicklung der verschiedenen Dachstuhlkonstruktionen. Betrachtet man die Epoche der Gründerzeit, erkennt man, dass sowohl verschiedene Sparren- bzw. Kehl balkendächer als auch Pfettendächer zu dieser Zeit erstellt wurden.

Bild 2.47 Zeitfabel der Entwicklung verschiedener Dachtragwerke⁹⁸

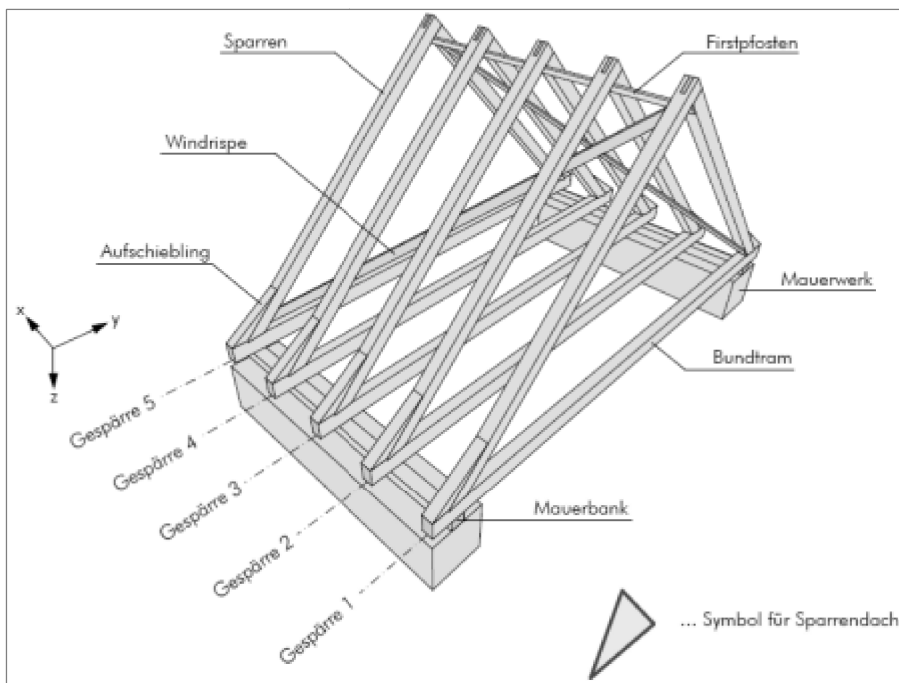
Das einfache Sparrendach (vgl. Bild 2.48 Das einfache Sparrendach) entspricht in seiner Grundform mehreren hintereinander stehenden Dreigelenkrahmen. Das horizontale Zugband wird als Bundtram bezeichnet. Die Sparren werden durch Biegemomente, Quer- und Normalkräfte beansprucht. Zur Aufnahme des von den Sparren abgeleiteten Horizontalschubes musste der Bundtram ausreichend langes Vorholz vorweisen. Aus diesem Grund wurden Aufschieblinge angeordnet, auf welchen die Dachdeckung über das Mauerwerk hinausragen konnte. Zur weiteren konzentrierten Ableitung der Last wurden die Gespärre auf einer Mauerbank aufgelagert. Die nötige Aussteifung erhält die Konstruktion durch Firstpfosten und Windrispen.

Bild 2.48 Das einfache Sparrendach⁹⁹

Bei Spannweiten bis zu 8 Metern war die einfache Ausführung ausreichend. Wollte man jedoch größere Spannweiten mit dem Konstruktionsprinzip des Sparrendaches realisieren, so mussten konstruktive Unterstüztungen eingebaut werden. Dies geschah entweder durch das Anordnen eines Kehlbalckens und/oder den Einbau von stehenden oder liegenden Stühlen (**Fehler! Verweisquelle konnte nicht gefunden werden.**).

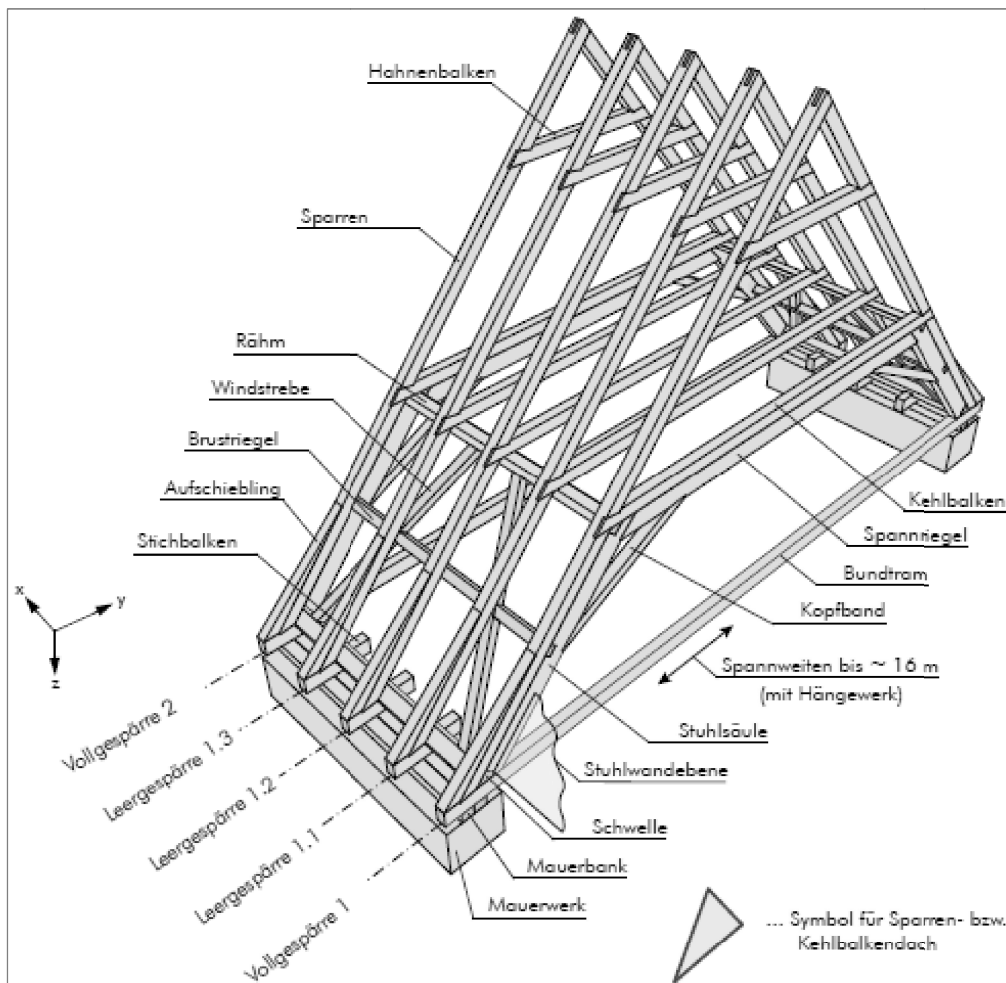
Bild 2.49 Sparrendach mit liegendem Stuhl¹⁰⁰

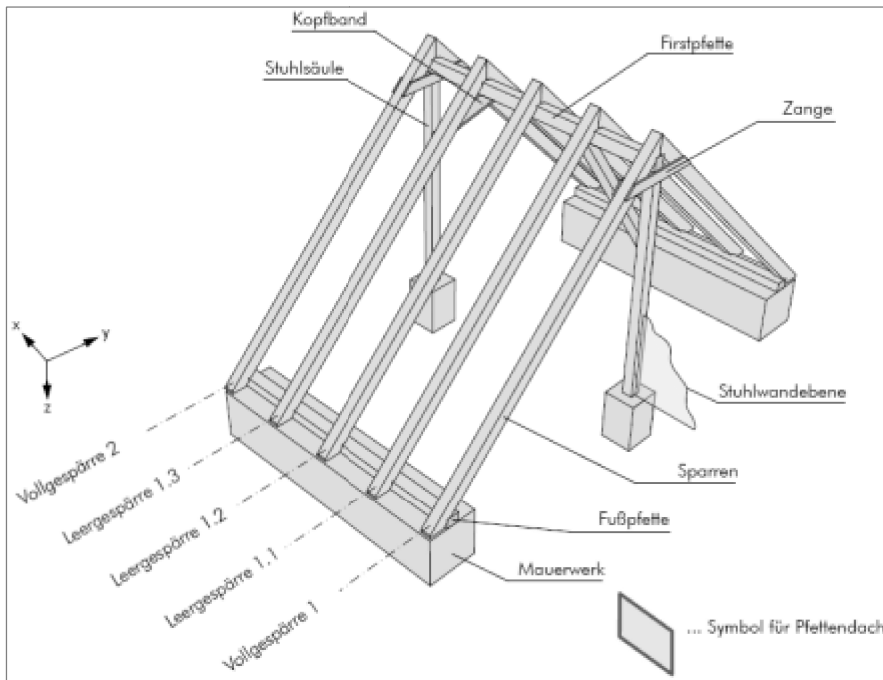
Das Pfettendach (vgl. Bild 2.50 Das einfache Pfettendach) kam ab Anfang des 19. Jahrhunderts vermehrt zur Ausführung. Im Gegensatz zum Sparrendach übertragen die Sparren beim Pfettendach lediglich geringe Normalkräfte, sind hauptsächlich auf Biegung und Querkraft belastet und zählen zur Dachhaut. Die Sparren werden auf den in Firstrichtung verlaufenden Fuß-, First-, oder Zwischenpfetten gelagert, welche die Normalkräfte in das Mauerwerk weiterleiten. Die notwendige Aussteifung in Firstrichtung wird durch die Anordnung von Kopfbändern an den Stuhlsäulen gewährleistet. Sollten größere Spannweiten erzielt werden, so wurden Abstreber, Hängewerke oder Sprengwerke angeordnet (vgl. Bild 2.51 Pfettendach mit zweifachem Hängewerk).

Bild 2.50 Das einfache Pfettendach¹⁰¹

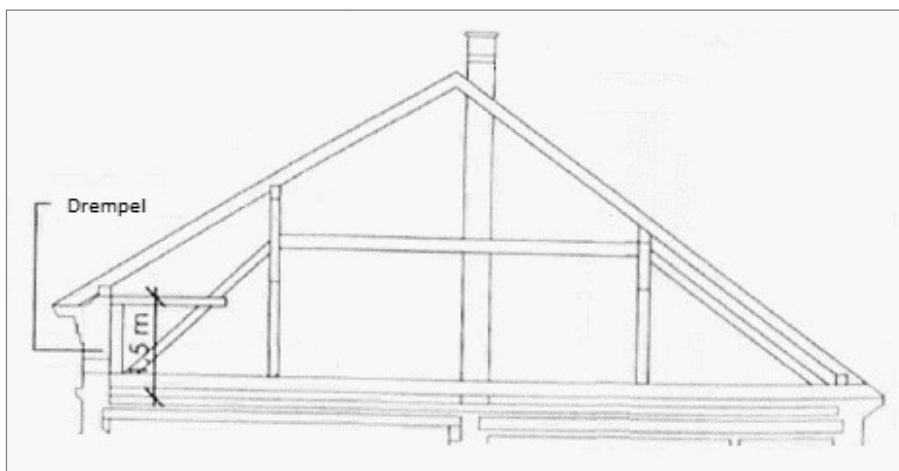
Der „Wiener“ Pfettendachstuhl (vgl. Bild 2.52 Der "Wiener" Pfettendachstuhl) ist ein doppelt stehendes Pfettendach mit einem straßenseitigen Kniestock (Drempel). Dieser wurde meist als stark ausladendes Gesims verwirklicht. Die Ausführung eines Kniestocks hat eine Vergrößerung des Dachraumes in die Höhe zur Folge. Nicht nur aus diesem Grund, sondern auch aus architektonischen Gründen konnte dieser ausgeführt werden.

Bild 2.52 Der "Wiener" Pfettendachstuhl¹⁰³

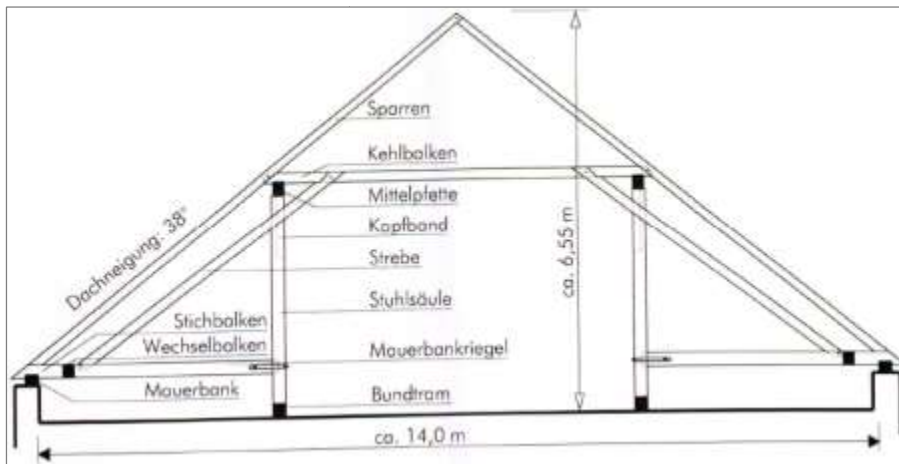
Der Grazer Dachstuhl (vgl. Bild 2.53 Der "Grazer" Dachstuhl) entspricht einem Sparrendach mit Kehlbalken und abgestrebtem, zweifach stehendem Stuhl. Hier spricht man von einem Hybriden, da das bei einem Sparrendach typische Zugband fehlt. Die beiden Stuhlsäulenebenen liegen auf Bundträmen in Firstrichtung auf und leiten die Lasten in die Querwände weiter. Durch diese Konstruktionsweise konnte ebenfalls ein für die Gründerzeit typischer Kniestock realisiert werden.

Bild 2.53 Der "Grazer" Dachstuhl¹⁰⁴

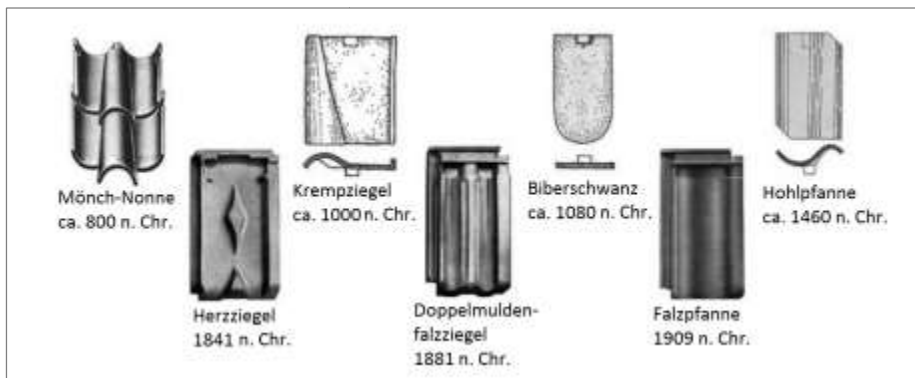
Auf die tragende Konstruktion des Dachstuhls wurde typischerweise eine Lattung und darauf die Eindeckung des Daches mit Ziegeln oder Schindeln vorgenommen. Dächer städtischer Gründerzeithäuser wurden grundsätzlich mit Tonziegeln gedeckt. Hier gibt es mehrere verschiedene Formen, welche zur Anwendung kamen. Neben dem Hohl- oder Mönch-Nonnenziegel und der Hohlpfanne war der Biberschwanzziegel der am häufigsten verwendete Ziegel (vgl. Bild 2.54 Verschiedene Dachziegelformen). Mit der Erfindung des Falzziegels um die Mitte des 19. Jahrhunderts wurden auch die traditionellen Ziegelformen mit Falz ausgestattet und weitere neue Formen entwickelt.

Bild 2.54 Verschiedene Dachziegelformen¹⁰⁵

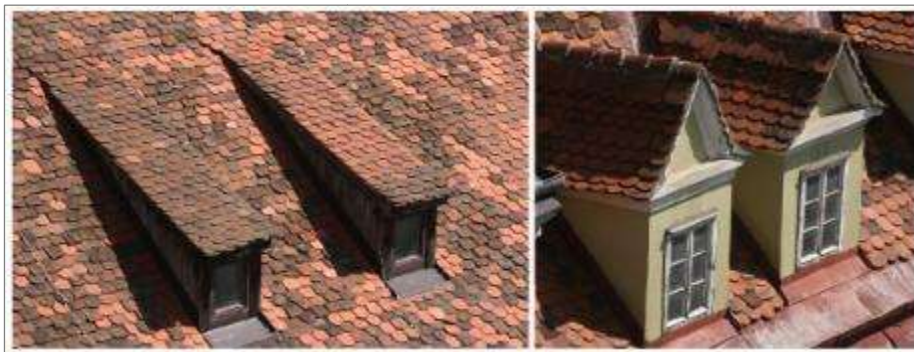
An städtischen Gründerzeitgebäuden sind häufig Dachgauben und nahezu immer Ausstiegfenster vorzufinden. Diese dienen der Belichtung und nötigen Durchlüftung des Dachstuhls. Hier gibt es verschiedene Ausführungsvarianten. Unter anderem die üblichen Schlepp- und Satteldachgauben (vgl. Bild 2.54), Walm- und Mansardengauben und das Ochsenauge bzw. die Fledermausgaube.

Bild 2.55 Schleppgaube (links) und Satteldachgaube (rechts)¹⁰⁶

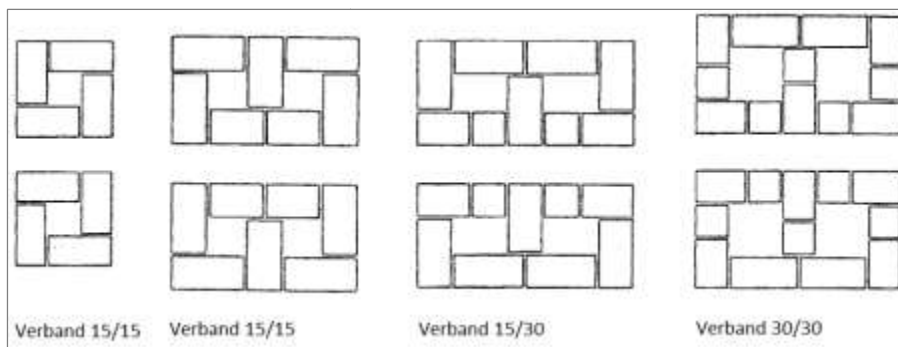
Für Wohnbauten mit Einzelfeueranlagen wurden geringere Querschnitte benötigt. Die russischen Rauchfänge hatten meist Rauchschlotte mit Abmessungen von 15/15 cm (österr. Ziegelformat) oder 14/14 cm (Reichsformat) und waren wegen dieses kleinen Querschnittes einfach in den Mauern unterzubringen, ohne, dass diese verstärkt werden mussten. Waren etwas größere Querschnitte gefordert, beispielsweise zur Entlüftung größerer Räume, so mussten diese ebenfalls aus Rücksicht zum Mauerverband als ein Vielfaches der Ziegelbreite konstruiert werden (vgl. Bild 2.56 Varianten Schornsteinverband). Die Steine wurden vollfugig vermauert, wobei für die Innenseite eine glatte Oberfläche gefordert war, um den Luftzug durch Verwirbelungen nicht zu beeinträchtigen und einer Versottung vorzubeugen.

Bild 2.56 Varianten Schornsteinverband¹⁰⁹

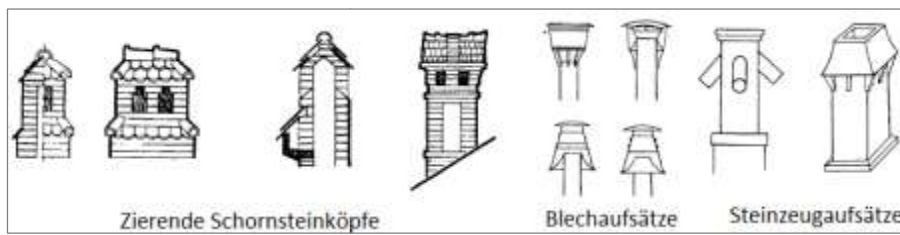
Der Schornsteinkopf (vgl. Bild 2.57 Ausführungsarten der Schornsteinköpfe) wurde, je nach Charakter der umliegenden Dächer sehr aufwendig oder schlicht gehalten, mit Blechaufsätzen oder Steinzeugaufsätzen versehen.

Bild 2.57 Ausführungsarten der Schornsteinköpfe¹¹⁰

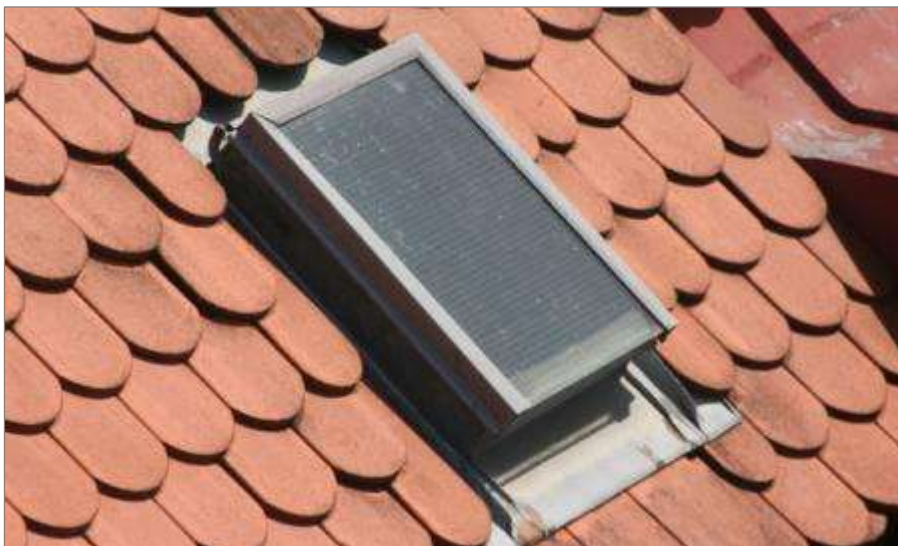
Dachgauben, Ausstiegfenster und Schornsteine stellen einen Schnitt in der Dachhaut dar, welchen es gilt wasserdicht auszubilden. Der Anschluss an.

Bild 2.58 Ausstiegfenster¹¹¹

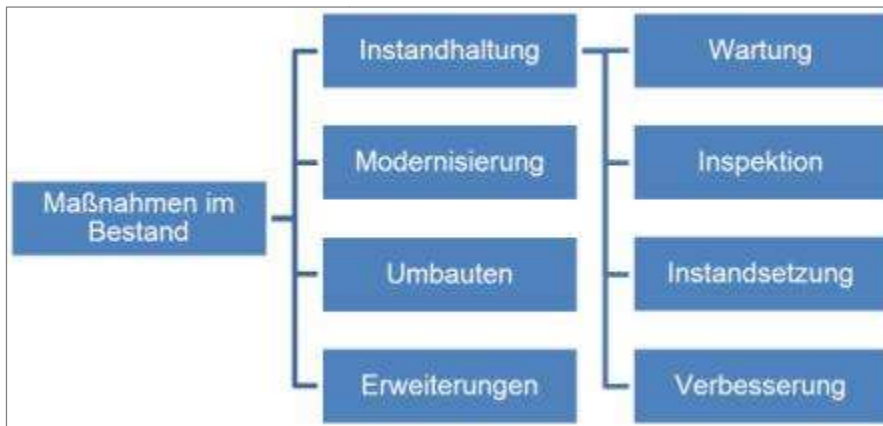
Grundsätzlich unterscheidet man bei Maßnahmen an alter Bausubstanz zwischen einer Veränderung oder dem Erhalt eines Objektes. Ist die Rede von einer Veränderung, inkludiert dies die Begriffe Modernisierung, Umbau und Erweiterung. Weiters wird bei der Instandhaltung eines Objektes durch Wartung, Inspektion, Instandsetzung und Verbesserung der Erhalt der Substanz erreicht.

Bild 3.1 Begriffe in der Instandhaltung

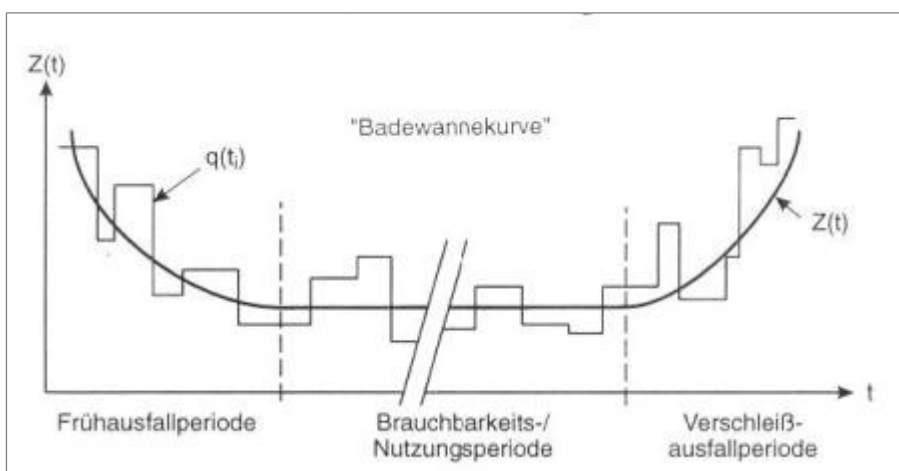
Für die zeitliche Verteilung und Häufigkeit von Schäden an technischen Objekten ist im Allgemeinen von der „Badewannenkurve“ die Rede (vgl. Bild 3.2).

Bild 3.2 Typischer Verlauf der Badewannenkurve

Die Badewannenkurve beschreibt die Ausfallrate $Z(t)$ von Bauteilen in Abhängigkeit der Zeit (t), in der das Bauteil genutzt wird. Es erfolgt eine Einteilung der Zeitkomponente in drei Bereiche:

Gleich zu Beginn beschreibt die Kurve in der Frühausfallperiode eine vergleichsweise hohe Rate an Ausfällen bedingt durch Konstruktions- und Materialfehler. Diese Periode ist gefolgt von der Periode mit konstanten Ausfallraten bzw. rein zufälligen Ausfällen von Bauteilen, der Brauchbarkeits- und Nutzungsperiode. Nach dieser Phase steigt die Ausfallrate wieder deutlich an, weshalb die Zuverlässigkeit des Bauteils dementsprechend abnimmt. Die Verschleißausfallperiode ist definiert durch Ermüdungs-, Alterungs- und Verschleißerscheinungen. Eine mangelnde Instandhaltung fördert diesen Umstand.

Die Uneinigkeit der Häufigkeit von Schäden an Putzfassaden und Gesimsen und Gestaltungselementen kann darin begründet sein, dass infolge des Alterungsverschleißes im Laufe der Jahre im Sinne der Badenwannekurve (vgl. Bild 3.2) immer häufiger mit Schäden zu rechnen ist.

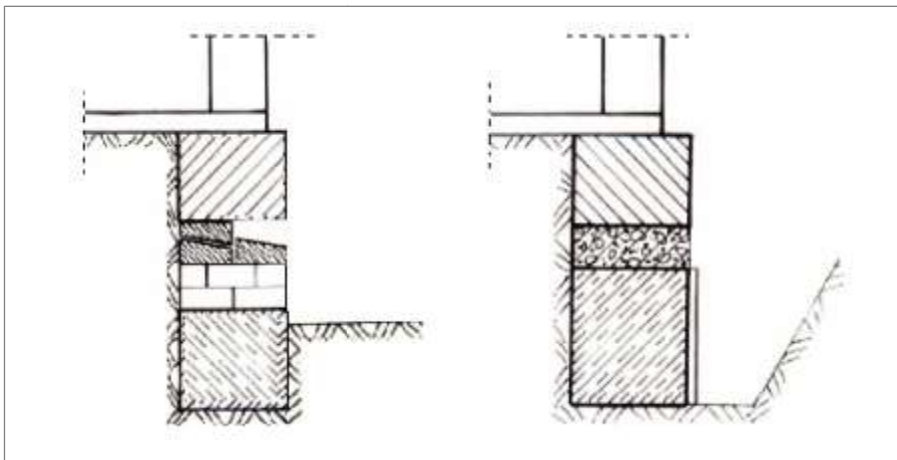
Bei der **Fundamentunterfangung** ein teilweiser Austausch des beschädigten Fundamentes in geringer Tiefe. Dazu wird der beschädigte Teil des Fundamentes ausgeschachtet, und ein neues Unterfangungsfundament erstellt. Das kraftschlüssige Schließen beider Kanten (Unterkante altes Fundament – Oberkante neues Unterfangungsfundament) kann entweder durch das Ausmauern mit keilförmigen Klinkermauerwerk oder auch durch Ausstopfen mittels Trockenspritzverfahren erfolgen (vgl. Bild 3.3 Ausmauerung (links), Ausstopfen mittels Trockenspritzverfahren (rechts) der Fundamentunterfangung).¹²² Genauere Regelungen zur Fundamentunterfangung finden sich in der DIN 4123 „Ausschachtungen, Gründungen und Unterfangungen im Bereich bestehender Gebäude“.¹²³

Bild 3.3 Ausmauerung (links), Ausstopfen mittels Trockenspritzverfahren (rechts) der Fundamentunterfangung¹²⁴

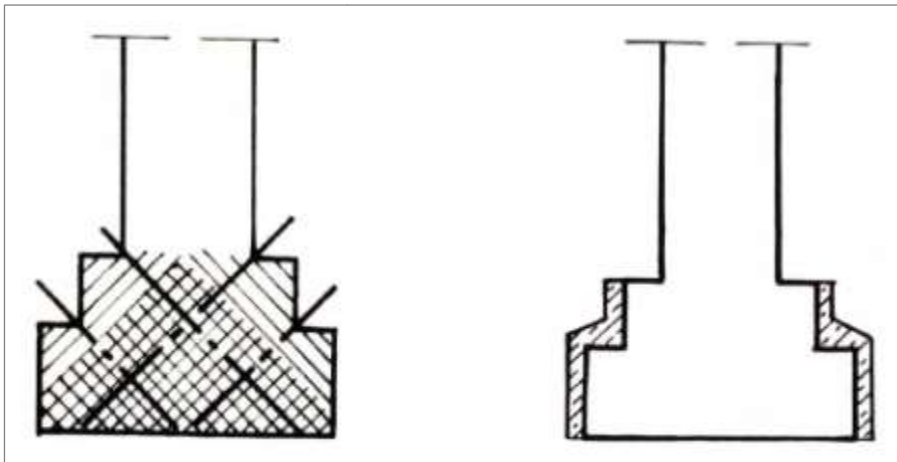
Teilweise sind im Kern der Fundamente Hohlräume, da dieser zum einen nicht voll vermörtelt wurde und zum anderen der Mörtel bei Berührung mit Wasser ausgewaschen oder mürbe geworden ist. Hier stellt das Verpressen des Fundaments mit mineralisch- oder reaktionsharzgebundenem Injektionsgut eine Möglichkeit zur Instandsetzung dar und wird im WTA-Merkblatt 4-3-98/D „Instandsetzung von Mauerwerk Standsicherheit und Tragfähigkeit“ behandelt. In Kapitel 2.1.2 wird näher auf das Schließen mittels Injektion eingegangen. In den Fällen, in denen das Verpressen des Fundaments nicht möglich ist, da z.B. die Porosität zu hoch ist, kann es jedoch mittels Spritzbetonauftrag abgedichtet werden und somit eine Verstärkung erfolgen (vgl- Bild 3.4 Verpressung (links) und Abdichtung (rechts) eines Fundaments).

Bild 3.4 Verpressung (links) und Abdichtung (rechts) eines Fundaments¹²⁵

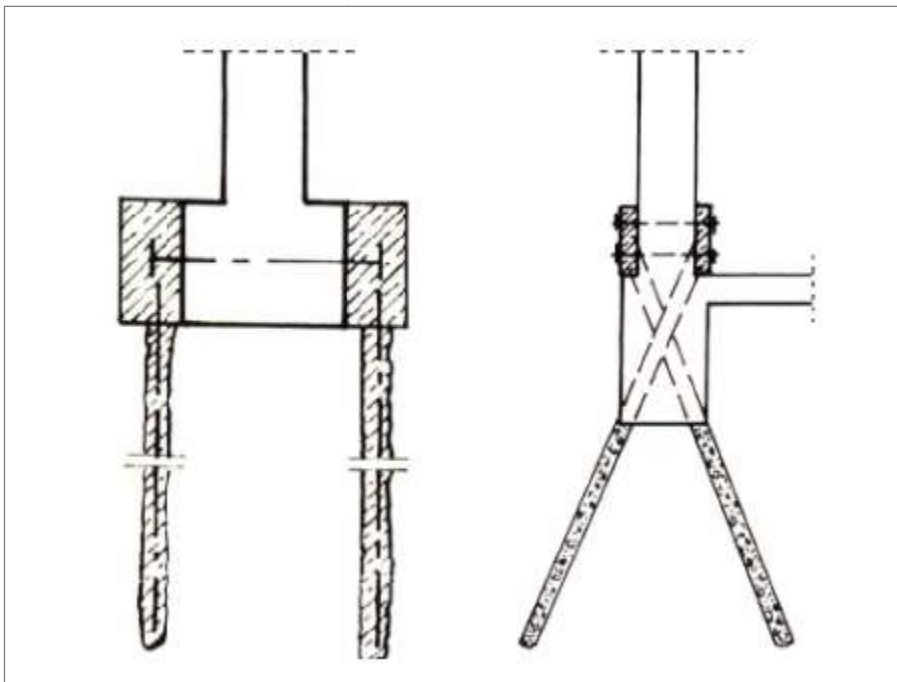
Voraussetzung für die aufgeführten Maßnahmen ist die ausreichende Tragfähigkeit des Bodens bzw. der Fundamentsohlen. Ist dies jedoch nicht der Fall und die tragfähige Schicht liegt tiefer, bedient man sich einer Tiefennachgründung (vgl. Bild 3.6 Varianten für Tiefennachgründung mit Kleinbohrpfählen (links) und Unterfangung kombiniert mit Pfahlblöcken).

Bild 3.6 Varianten für Tiefennachgründung mit Kleinbohrpfählen (links) und Unterfangung kombiniert mit Pfähllöcken¹²⁷

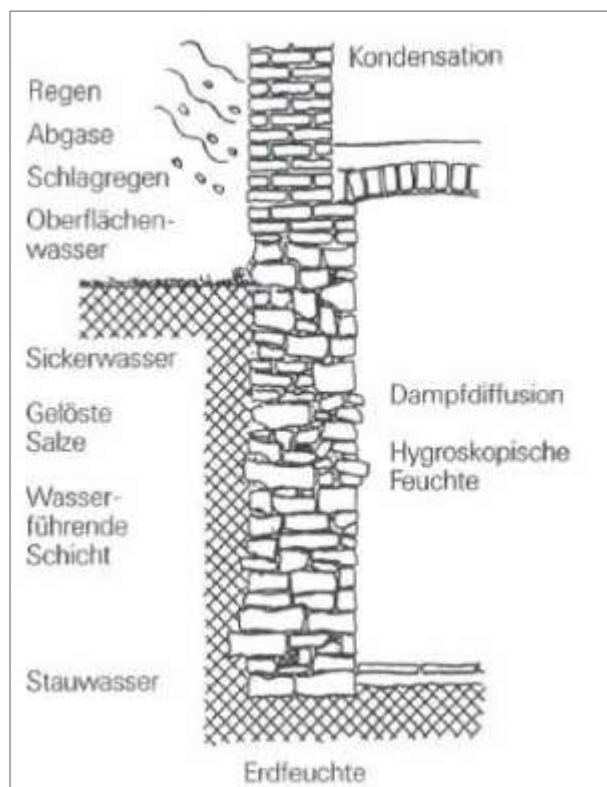
Feuchtigkeit kann auf verschiedene Art und Weise, flüssig oder gasförmig, vom Mauerwerk aufgenommen werden (vgl. Bild 3.7 Feuchtigkeit im Kellerbereich). Grundsätzlich kann hierbei zwischen der kapillaren Wasseraufnahme, der hygroskopischen Wasseraufnahme, der Wasseraufnahme durch Regen-, Sicker-, Grundwasser, Havariewasser, Schichtenwasser, Bodenfeuchtigkeit und der Aufnahme durch Kondensation unterschieden werden.

Bild 3.7 Feuchtigkeit im Kellerbereich¹²⁹

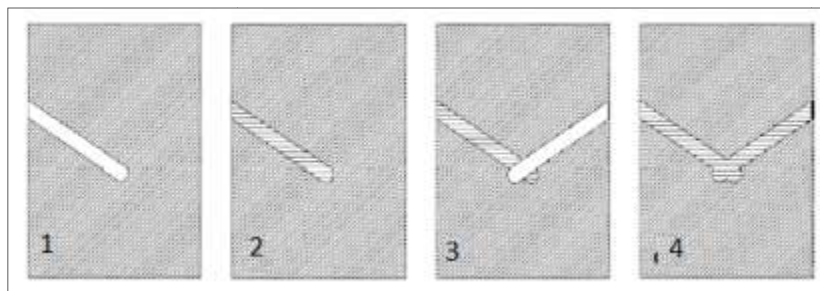
Das V-Schnittverfahren ist ebenfalls ein zweistufiges Verfahren, bei welchem ein ca. 2 cm breiter Schnitt im Winkel von 10 bis 30° mittels Trennscheibe ausgeführt wird. Der Schnitt geht ca. 3 cm über die Mauermittelachse hinaus (vgl. Bild 3.8 V-Schnittverfahren). Der Schnitt wird hydrophobiert, sodass dem hochwertigen, zementgebundenen, quellfähigen Vergussmörtel kein Wasser entzogen wird (b). Eine dampf- und wassersperrende Schicht kann durch die Einhaltung eines niedrigen Wasser-Zement-Wertes gewährleistet werden. Gleichermaßen wird, nach dem Erreichen der ausreichenden Festigkeit, auf der anderen Seite des Mauerwerkes verfahren, sodass sich die beiden Schnitte kreuzen (c und d). Der Umstand, dass bei diesem Verfahren zweistufig und auf Innen- sowie Außenseite gearbeitet werden muss, macht dieses Verfahren sehr aufwändig, weshalb

Bild 3.8 V-Schnittverfahren¹³⁷

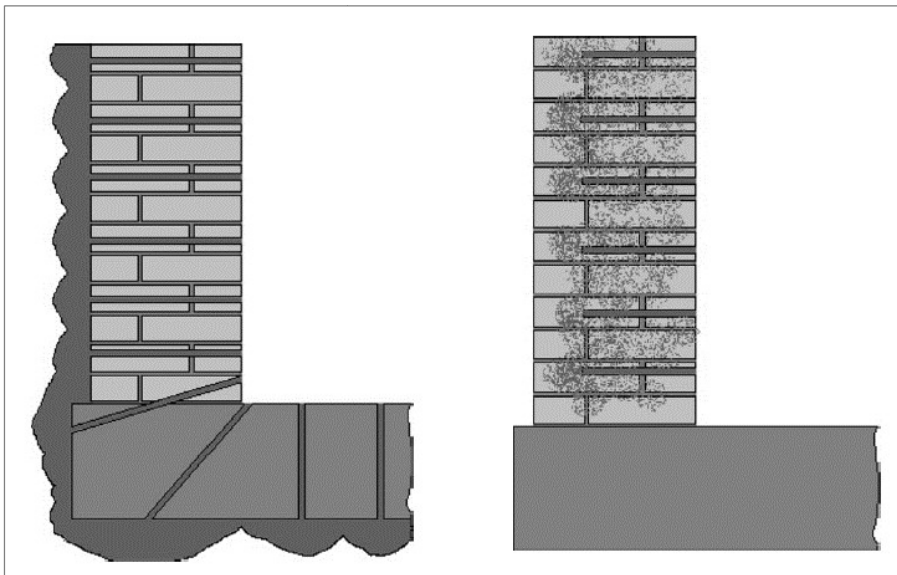
Injektionen sind eine weitere Möglichkeit Wände vertikal abzudichten. Der Vorteil dieser Technologie liegt darin, dass im Gegensatz zu allen anderen bisher genannten Möglichkeiten der vertikalen Außenabdichtung, das Außenmauerwerk nicht freigelegt werden und keine Baugrube mit entsprechendem Arbeitsraum gegraben werden muss. Besonders bei Teilunterkellerten Gebäuden oder angrenzenden Gebäuden mit unterschiedlichen Eintauchtiefen der Wände ist ein Freilegen des Mauerwerkes nicht möglich. Es kann hierbei prinzipiell zwischen zwei Verfahren unterschieden werden (vgl. Bild 3.9 Schema Schleierinjektion (links), Konstruktionsvergelung (rechts)). Zum einen der Schleierinjektion bzw. Baugrundvergelung, bei welcher die Bohrlöcher durch den gesamten Mauerquerschnitt geführt werden und sich ein abdichtender Schleier vor dem Mauerwerk bildet. Zum anderen die Konstruktionsvergelung bei der die Bohrlöcher bis ca. $\frac{3}{4}$ der Mauerwerksstärke geführt werden und sich der Injektionsstoff in den offenen Poren, Rissen und Hohlstellen des Mauerwerks dreidimensional ausbreitet. Die Bohrlöcher werden in beiden Fällen rasterartig über die abzudichtende Fläche verteilt und mit Schraubpackern, durch welche das Injektionsgut in das Mauerwerk ge-

Bild 3.9 Schema Schleierinjektion (links), Konstruktionsvergelung (rechts)¹⁶⁶

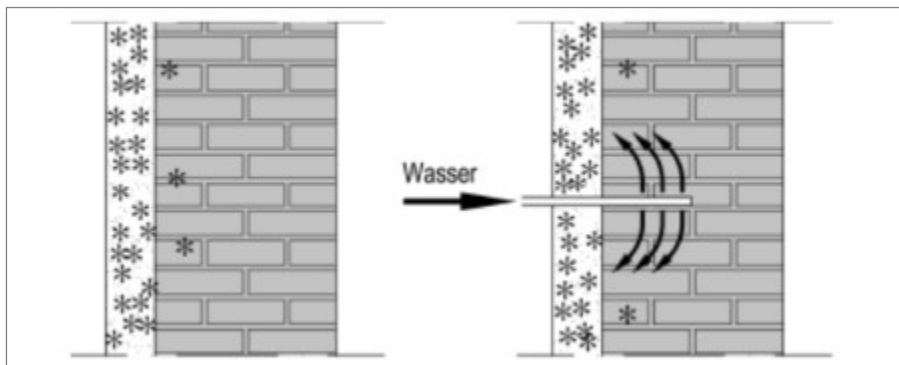
Beim Injektionskompressenverfahren wird in das Innere des Mauerwerkes über Kanülen Wasser zugegeben und außen Kompressenmaterial aufgebracht. Durch eine geregelte Zugabe von Wasser werden die gelösten Salze in die Komresse transportiert (vgl. Bild 3.10 Kompressen-

Bild 3.10 Kompressenverfahren (links), Injektionskompressen-Verfahren (rechts)¹⁸⁵

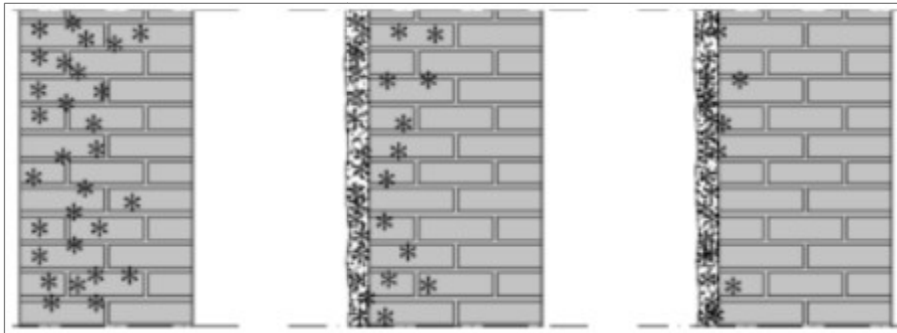
Opferputze weisen großes, kapillares Saugvermögen auf. Diese auf der Baustelle gemischten Kalkputze oder speziellen Fertigputze werden nach einigen Monaten entfernt und erneut aufgebracht (vgl. Bild 3.11 Prinzip der Salzreduktion mittels Opferputz).

Bild 3.11 Prinzip der Salzreduktion mittels Opferputz¹⁸⁶

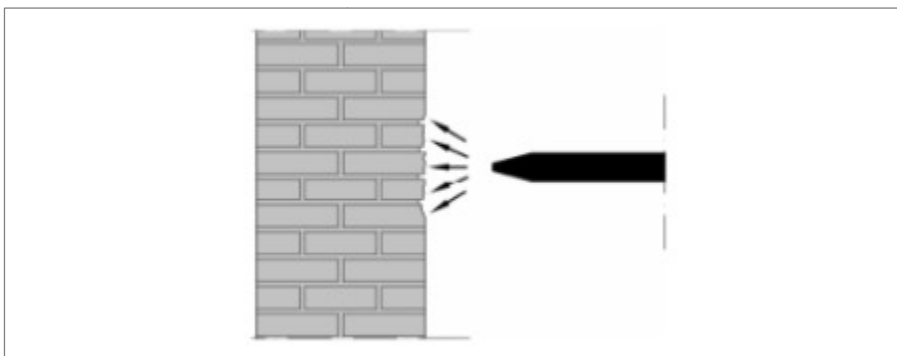
Ein Strahlen der Wandoberfläche mit Aluminiumsilikat sorgt für eine größere Oberfläche und ein Öffnen der Baustoffporen. Dadurch wandern Salze einfacher an die Bauteiloberfläche, kristallisieren dort aus und können anschließend entfernt werden (vgl. Bild 3.12 Öffnen der Bau-

Bild 3.12 Öffnen der Baustoffporen durch Sandstrahlen¹⁸⁷

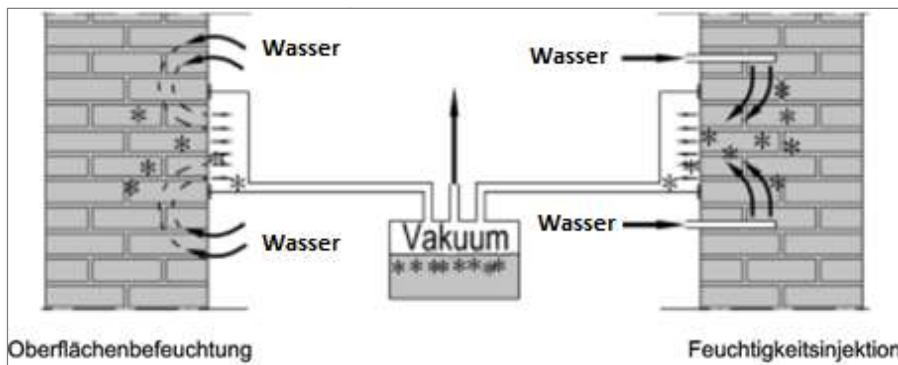
Das Vakuum-Fluid-Verfahren (vgl. Bild 3.13 Salzreduktion mittels Vakuum-Fluid-Verfahren) saugt die gelösten Salze aus dem Mauerwerk. Es wird dabei eine ständige Befeuchtung des darüber- und darunterliegenden Mauerwerks gefordert.

Bild 3.13 Salzreduktion mittels Vakuum-Fluid-Verfahren¹⁸⁸

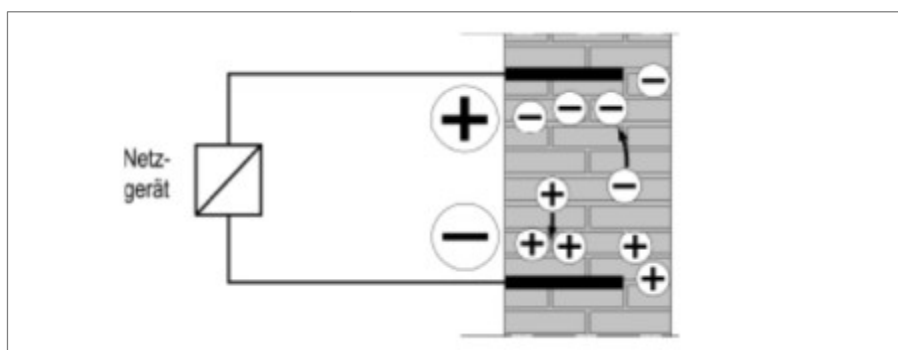
Bei dem elektrophysikalischen Verfahren (vgl. Bild 3.14 Salzreduktion mittels elektrophysikalischen Verfahren) wird eine Gleichspannung an das Mauerwerk angelegt, wobei die Salzionen im Elektrolyt zu den Elektroden wandern und dort aus der Wand ausscheiden. Eine Ummanterung der Anoden mit semipermeablem Material bewirkt eine Salzeinlagerung in diese. Kann diese Membran keine Salze mehr aufnehmen, ist diese auszutauschen.

Bild 3.14 Salzreduktion mittels elektrophysikalischen Verfahren¹⁸⁹

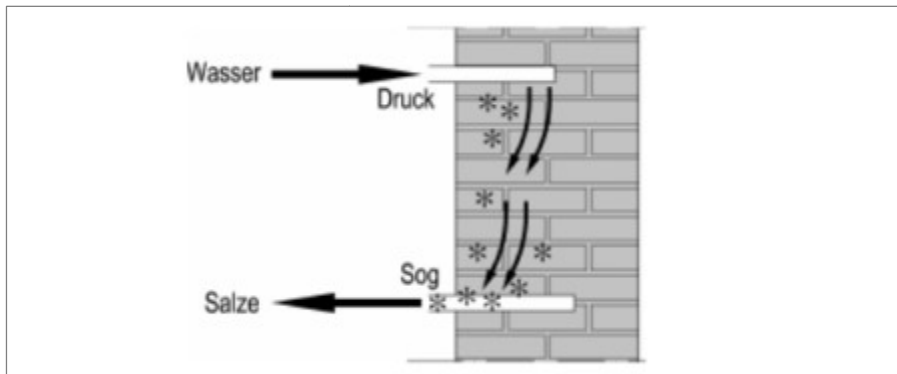
Mit dem Delta-P-Verfahren (vgl. Bild 3.15 Salzreduktion mittels Delta-P-Verfahren) wird Wasser unter Druck in das Mauerwerk eingebracht und zeitgleich über benachbarte Bohrungen mittels Sog abgesaugt. Dieses Auslaugen der Salze ist somit mit einer sehr hohen Durchfeuchtung verbunden.

Bild 3.15 Salzreduktion mittels Delta-P-Verfahren¹⁹⁰

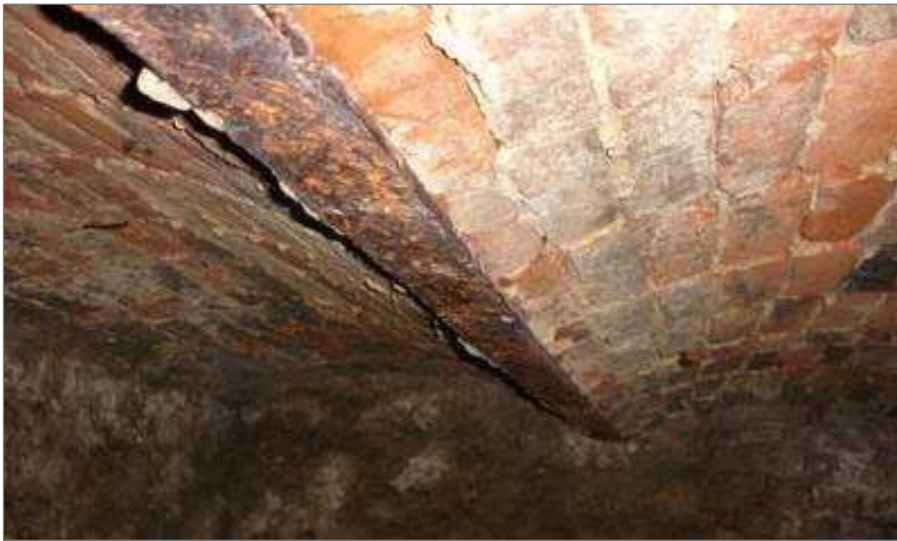
Ein weiteres Problem ist die feuchtigkeitsbedingte Korrosion der Stahlträger zwischen den einzelnen Kappen der Kappendecke. Besonders der freiliegende Unterflansch kann hiervon betroffen sein (vgl. Bild 3.16

Korrodiertes Stahlträger einer Kappendecke). Soweit die Raumhöhe es zulässt, besteht die Möglichkeit den von Korrosion befallenen Träger mit Hilfe eines zweiten daruntergesetzten Stahlträgers zu unter-

Bild 3.16 Korrodiertes Stahlträger einer Kappendecke¹⁹⁸

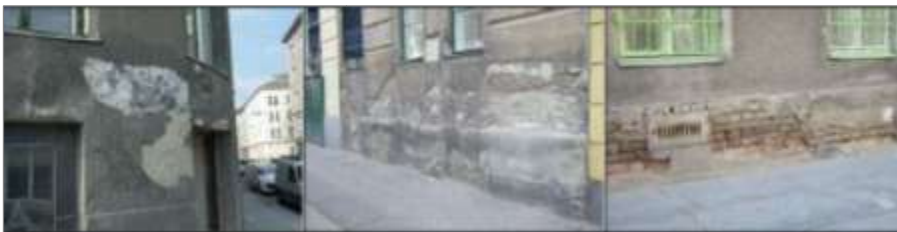
- Absandungen,
- Aushöhlungen,
- Absprengungen (Schalenbildung und Schuppenbildung),
- Verfärbungen,
- Ausblühungen,
- Verschmutzungen oder Krustenbildungen

Bild 3.17 Feuchtigkeitsschäden im Sockelbereich¹⁹⁹

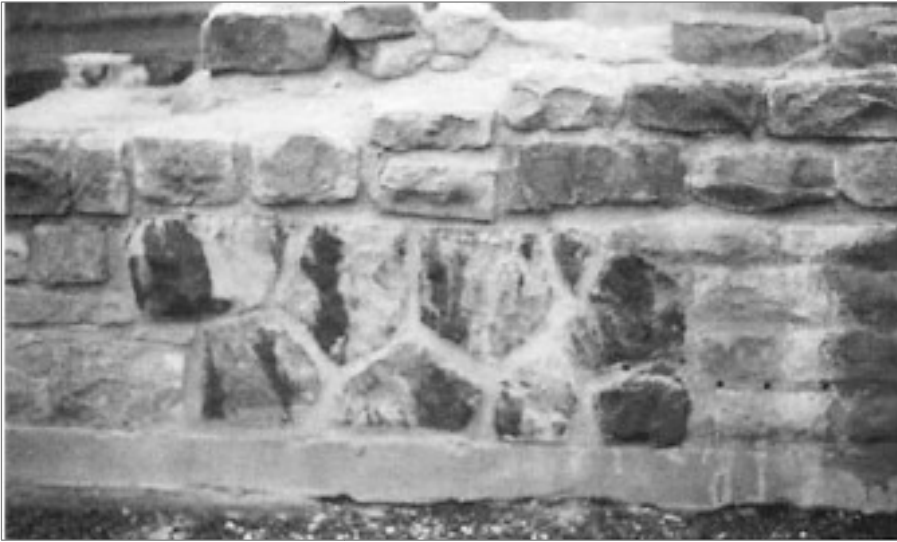
An mehrschaligem Mauerwerk können sogenannte weiße „Fahnen“ in Erscheinung treten (vgl. Bild 3.18 Bindemittelauswaschung an Natursteinmauerwerk). Dabei handelt es sich um Kalkausblühungen aus einem Auswaschen der Schüttung zwischen den Mauerschalen resultieren. Wird dem nicht entgegengetreten, kann es in weiterer Folge zu einer Krustenbildung kommen. Kalkausblühungen bzw. Kalksinter können aber auch in Vollwandkonstruktionen durch das Auswaschen der Mörtelfugen entstehen.

Bild 3.18 Bindemittelauswaschung an Natursteinmauerwerk²⁰¹

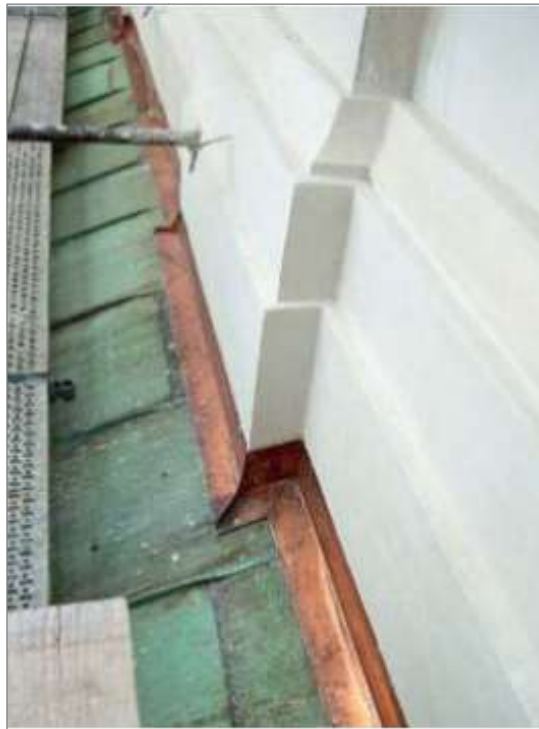
Fehlende **Verblechungen** von Gesimsen, Verdachungen und anderen aus der Mauerwerksoberfläche ragenden Elementen führen zu einem Abtropfen und Abfließen des Wassers an der Fassade, wobei sich Schlieren bilden. Nachträglich angebrachte Abtropfbleche schaffen hierbei Abhilfe. Wie in Kapitel 3.2.2 beschrieben, wurden die Verblechungen von hervorragenden Gesimsen oder Verdachungen ohne Hochzüge ausgeführt, sondern lediglich in die Mauerwerksfugen eingelegt bzw. eingespannt. Dadurch kann Wasser in das Mauerwerk gelangen und weitere Schäden auslösen, weshalb eine nachträgliche Anordnung von Hochzügen (vgl. Bild 3.19 Nachträglich erstellter Blechhochzug) empfohlen ist. Eine weitere Möglichkeit das Wasser von herausragenden Elementen schneller ableiten zu lassen, ist die Herstellung eines Glattstriches größeren Gefälles und die nachträgliche Ausbildung von Tropfkanten oder –nasen.

Bild 3.19 Nachträglich erstellter Blechhochzug²¹⁷

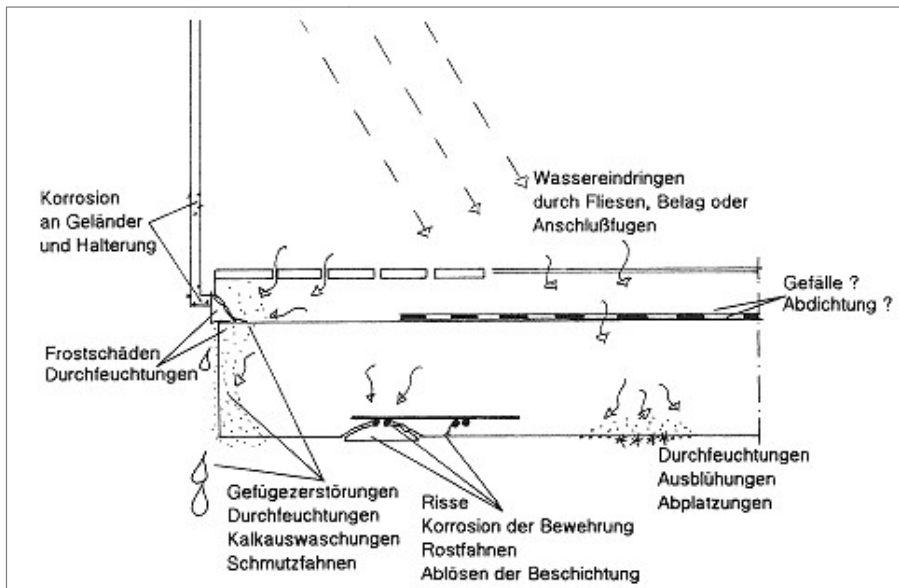
An **Balkonplatten** können grundsätzlich aufgrund fehlender oder funktionsuntüchtiger Entwässerung, u.a. Gefügezerstörungen, Risse, Korrosionen der Tragwerkskonstruktion, und, wie bei Mauerwerk auch, Ausblühungen und Abplatzungen entstehen (vgl. Bild 3.19 Nachträglich erstellter Blechhochzug).

Bild 3.20 Balkenschäden infolge nicht funktionstüchtiger Entwässerung²¹⁸

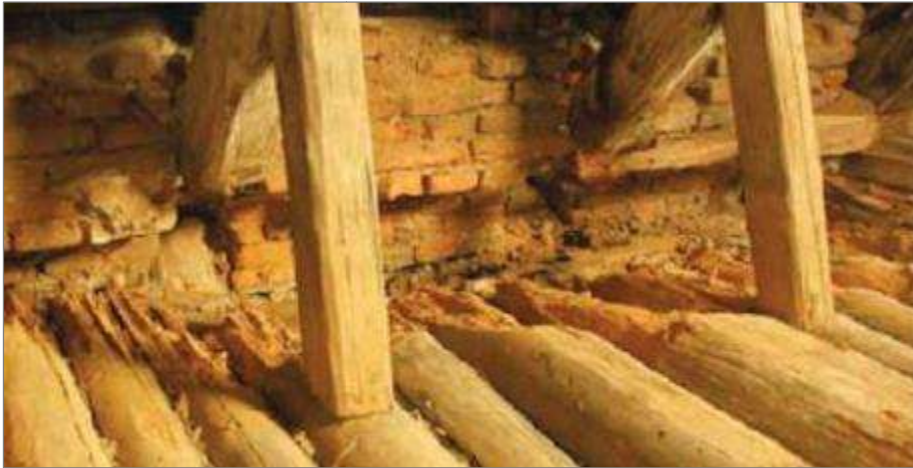
Sind Balkenköpfe von Deckenkonstruktionen beschädigt oder nicht mehr tragfähig, stehen je nach Ausmaß des Schadens verschiedene Methoden zur Auswahl um diese wieder instand zu setzen. Zuvor ist die Ursache für den geschädigten Balkenkopf zu klären und zu beseitigen. Eindringende Feuchtigkeit stellt eine der Hauptursachen für mögliche Schäden dar. Feuchtebelastetes Mauerwerk, Wärmebrücken und fehlende Hinterlüftungen oder Leckagen können Feuchtigkeit an den Balkenkopf herantragen. Hierzu können eine technische Mauerwerkstrocknung, Wärmedämmschichten in der Auflagertasche oder eine Konvektionshemmung i.S.v. vorkomprimierten Dichtungsbändern oder Mörtelverstrich auf Hinterstopfung, um das Eindringen von warmer Luft aus den Innenräumen in den Auflagerbereich zu verhindern, notwendig sein. Außerdem sollten die Balkenköpfe an Hirnholz, Seitenflächen und Oberseite keinen Kontakt zum Mauermörtel haben und zwischen Hirnholz und Mauerwerk bzw. Dämmschicht ein Hohlraum von 20 – 30 mm vorhanden sein.²³⁰ Insbesondere an den Holzbalken- bzw. Doppelbaumdecken unter nicht ausgebauten Dachgeschossen sind Instandsetzungen des Balkenkopfes durch Leckagen der Dachhaut, fehlende Luftzirkulation und möglichem Schädlingsbefall notwendig. Wegen der Verbindung mit konstruktiven Teilen der Dachstuhlkonstruktion sind diese zum Teil sehr aufwendig (vgl. Bild 3.19). Generell ist das geschädigte, nicht mehr tragfähige Holz zu entfernen bzw. das Holzbauteil bis zum gesunden Holz zu beibehalten (Gesundschneiden).

Bild 3.21 Zerstörte Balkenköpfe im Auflagerbereich einer Dippelbaumdecke unter Dachgeschoss²³¹

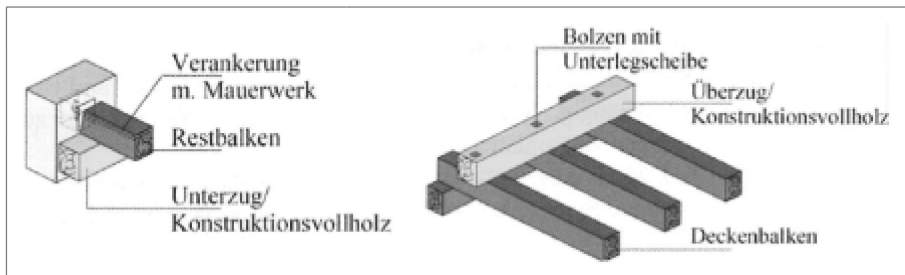
Bild 3.22 Balkenkopfinstandsetzung mittels Unterzug (links) oder Überzug (rechts)²³²

- Unter- oder Überzüge (vgl. Bild 3.22),
- seitliche Laschen aus Holz oder Stahl (vgl. Bild 3.23),
- Wechselbalken (vgl. Bild 3.24),
- einer Prothese aus bewehrtem Kunstharz oder Holz (BETA-Verfahren) (vgl. Bild 3.25),
- langen Blättern (vgl. Bild 3.26) oder
- dem Merk-Lamellenverfahren (vgl. Bild 3.27) erfolgen

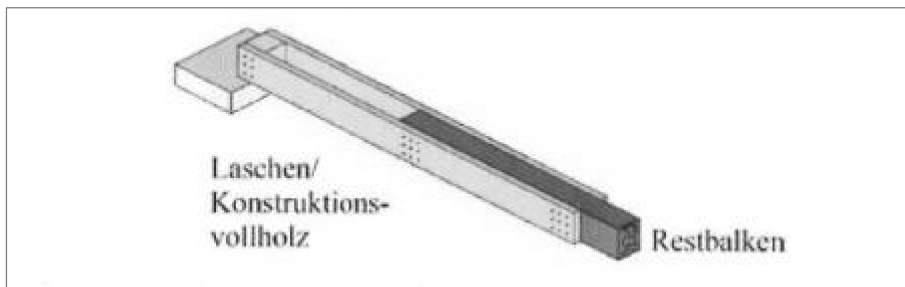
Bild 3.23 Balkenkopfinstandsetzung mittels seitlichen Laschen²³³

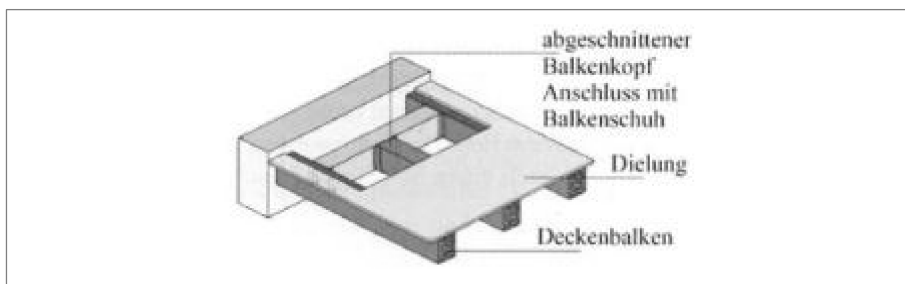
Bild 3.24 Balkenkopfinstandsetzung mittels Wechselbalken²³⁴
