MASTERARBEIT

GRÜNDERZEITLICHE BAUSUBSTANZ – EINE QUANTITATIVE ANALYSE VON SCHADENSHÄUFIGKEITEN UND SANIERUNGSKOSTEN

Lindner Andreas, B.Eng.

Vorgelegt am
Institut für Baubetrieb und Bauwirtschaft

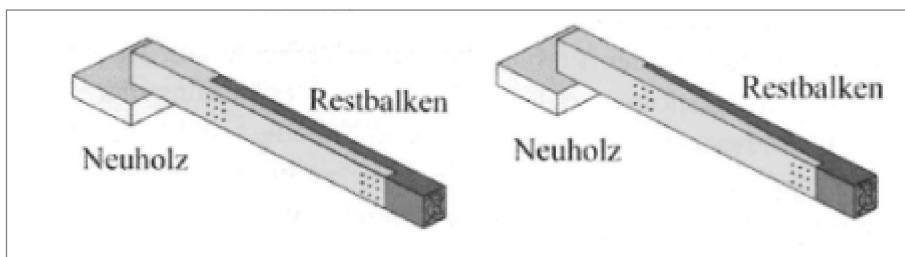
Bild 3.26 Balkenkopfinstandsetzung mittels langem Blatt²³⁶

- Unter- oder Überzüge (vgl. Bild 3.22),
- seitliche Laschen aus Holz oder Stahl (vgl. Bild 3.23),
- Wechselbalken (vgl. Bild 3.24),
- einer Prothese aus bewehrtem Kunstharz oder Holz (BETA-Verfahren) (vgl. Bild 3.25),
- langen Blättern (vgl. Bild 3.26) oder
- dem Merk-Lamellenverfahren (vgl. Bild 3.27) erfolgen

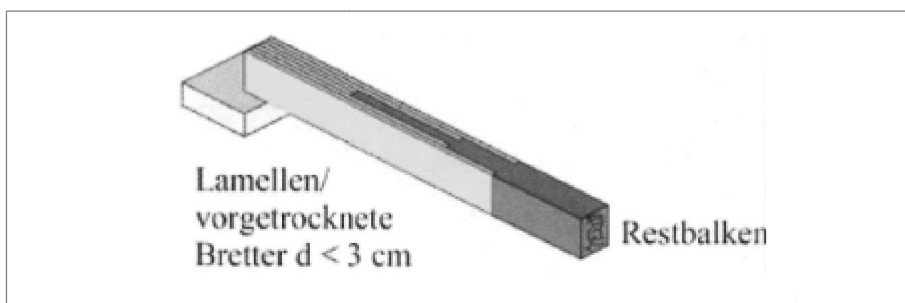
Bild 3.27 Balkenkopfinstandsetzung mittels Merk-Lamellenverfahren²³⁷

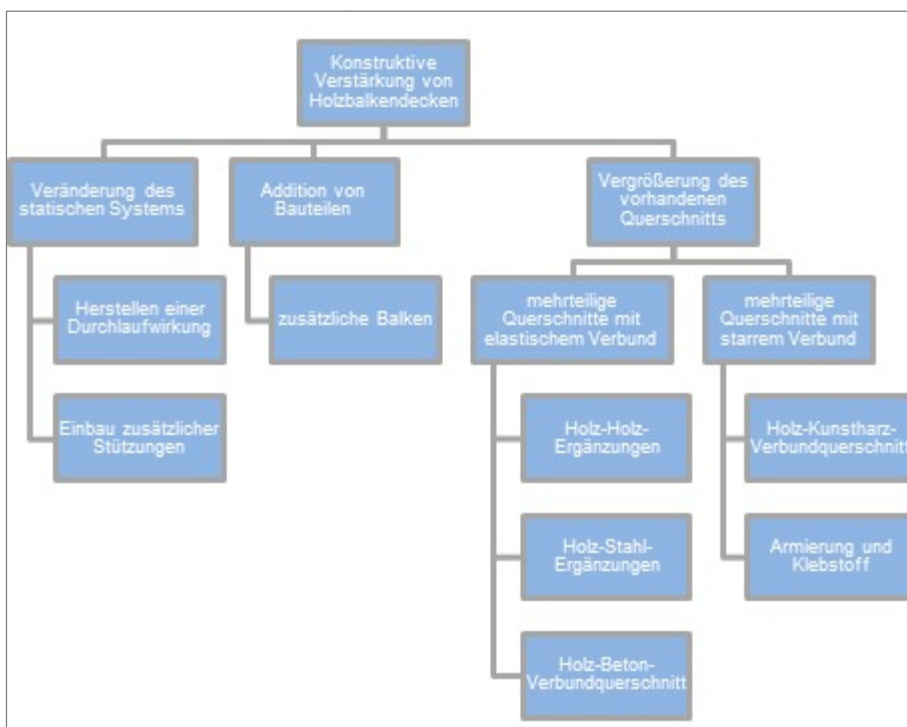
Bild 3.28 Möglichkeiten zur konstruktiven Verstärkung von Holzbalkendecken²³⁹

Hierzu gibt es verschiedene Möglichkeiten. Zum einen die **Veränderung des statischen Systems**. Durch den Einbau von zusätzlichen Unterstützungen wie z.B. Oberzügen, Unterzügen, Stützen oder einer Verringerung von Spannweiten durch Kopf- oder Zugbänder lässt sich eine Umverteilung der Lasten und somit eine höhere Tragfähigkeit bewirken. Bei Stirn an Stirn angrenzenden, jedoch nicht kraftschlüssigen Deckenbalken an Auflagern, kann durch kraftschlüssiges, biegesteifes Verbinden eine Durchlaufwirkung und somit eine höhere Tragfähigkeit erreicht werden.

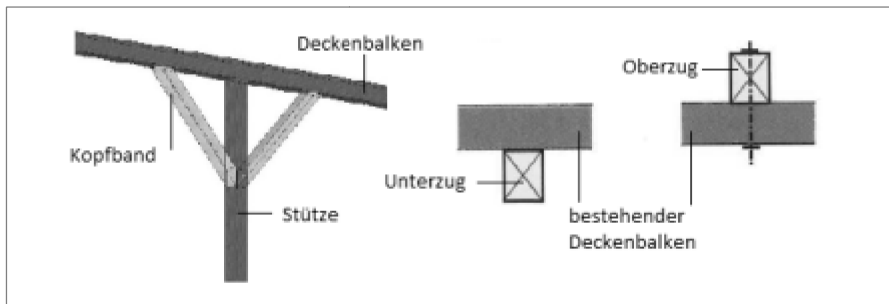
Bild 3.29 Nachträgliches Kopfband²⁴⁰, Unterzug und Oberzug²⁴¹

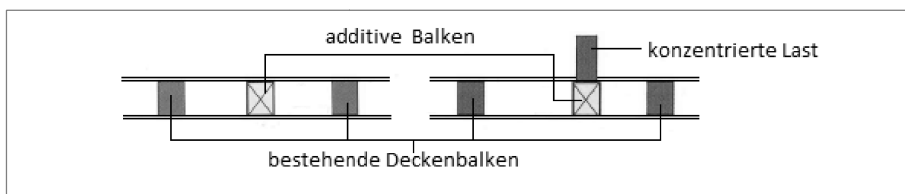
Eine weitere Möglichkeit ist die **Addition von Balken** in den Zwischenräumen zur Verringerung der bestehenden Deckenbalkenabstände oder zur Aufnahme konzentrierter Lasten wie bspw. einer nachträglichen Innenwand.

Bild 3.30 Addition von Balken in den Balkenzwischenräumen²⁴²

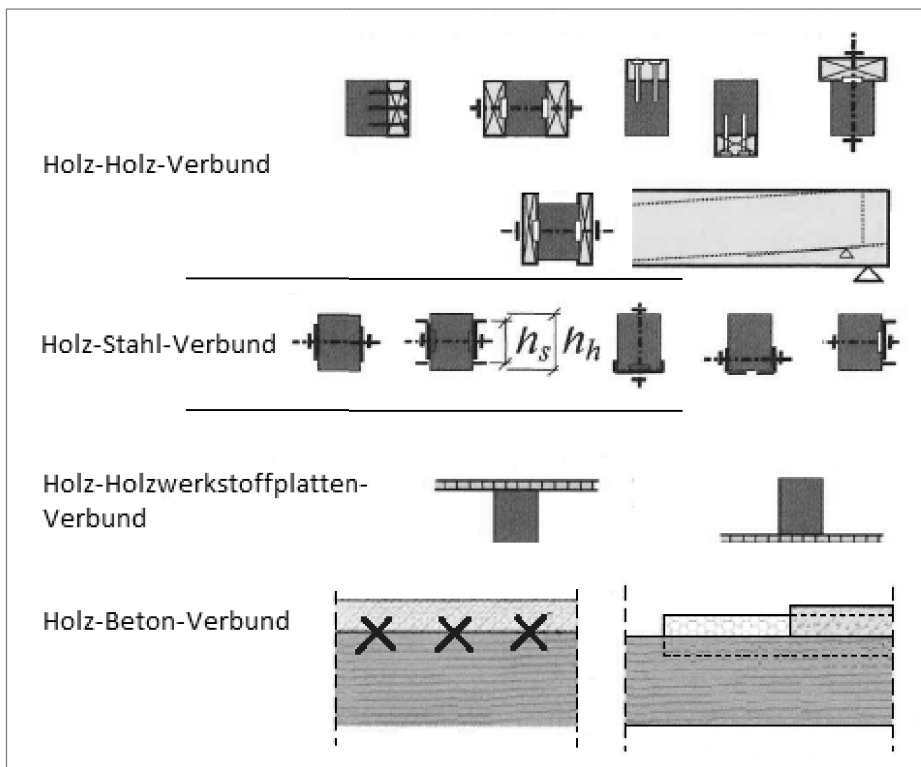
Die **Vergrößerung des vorhandenen Querschnitts** geschieht entweder an der Oberseite, Unterseite oder beidseitig seitlich der Balken mittels Furnierschichtholz, Vollholzquerschnitten oder Stahlprofilen im elastischen Verbund. Vorteil dabei ist die Möglichkeit, eine Deckendurchbiegung durch einen Überstand oben und unten bei den seitlich angebrachten Holzteilen zu egalisieren bzw. kaschieren. Die Steifigkeit und Tragfähigkeit, ein besseres Schwingungsverhalten, sowie einen verbesserten Schall- und Brandschutz instandsetzungsbedürftiger Holzbalkendecken kann ebenfalls mittels Holz-Betonverbund hergestellt werden. In diesem Fall werden Holz-Beton-Verbundschrauben zu ca. 1/2 bis 2/3 von oben schräg in die Balken eingeschraubt, eine Bewehrungslage eingelegt und der Beton eingebracht. Der Verbund kann auch zusätzlich mittels länglichen, leistenartigen Schubverbindern hergestellt werden. Eine höhere scheibenartige Steifigkeit kann ebenfalls durch das oberseitige Anbringen von Holzwerkstoffplatten erreicht werden.

Bild 3.31 Möglichkeiten zur Vergrößerung des vorhandenen Holzquerschnitts²⁴³

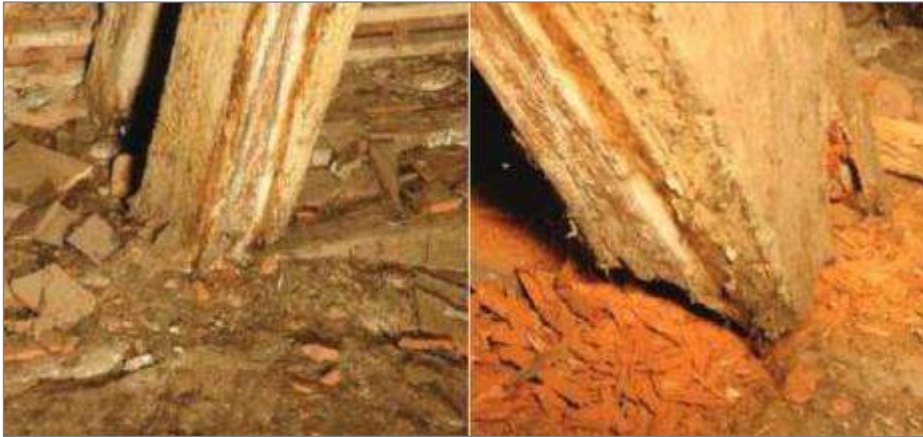
Anschlüsse und Knotenpunkte sind Stellen an denen verschiedene Tragwerksteile aneinandertreffen und kraftschlüssig verbunden sind. So beispielsweise an Dachfuß (Mauerbank, Schwelle, Bundtram, Aufschiebling, Stichbalken, Sparren, Fußpfette), First (Sparren, Firstpfetten) oder im Bereich von Kehlbalcken oder sonstigen Abstützungen. Ein essentieller Schadensschwerpunkt liegt im Dachfuß. Aufgrund bspw. unterlassener Instandsetzung von möglichen Feuchteinwirkungen kann der Auflagerbereich bzw. dessen Verbindungen zerstört oder untauglich sein (vgl. Bild 3.30).

Bild 3.32 Zersörter Sparrenfuß vor (links) und nach Bearbeitung mit Hammer (rechts)²⁵¹

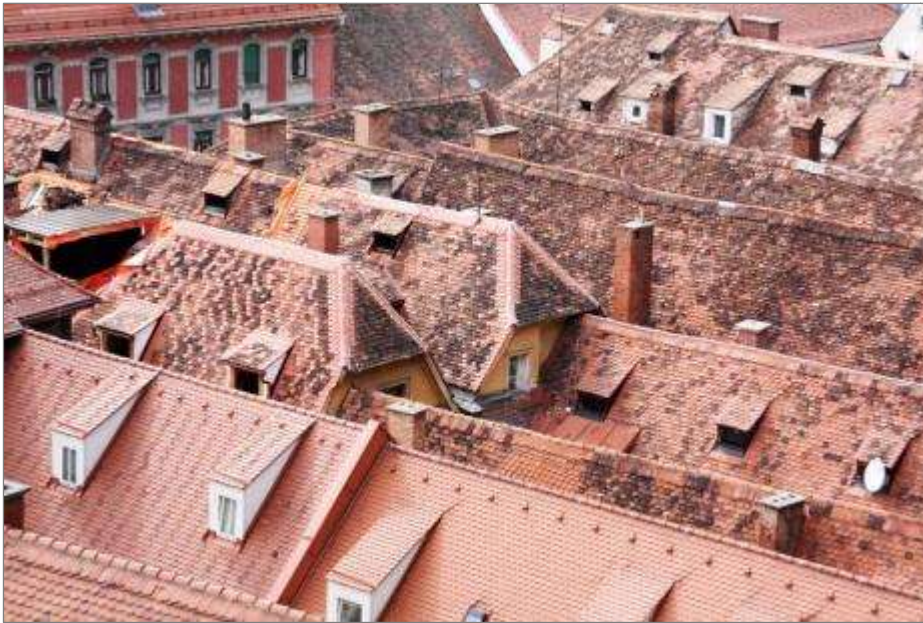
Die Dacheindeckung kann aufgrund der ständig wechselnden Witterung, thermischen Belastungen und Bewegungen der Dachstuhlkonstruktion (Schwingen, Durchbiegen etc.) beschädigt werden. Verblechungen und Anschlüsse an z. B. Dachrinnen, Schornsteinen, Dachfenstern und -Gauben oder auch Anschlüsse an Mauerwerks- oder Dachkonstruktionen von den in Blockrandbebauung stehenden Nachbargebäuden können ebenso in Mitleidenschaft durch thermische Verformungen und sonstigen Einflüssen gezogen werden. Diese Schäden sind möglichst zeitnah zu beseitigen, da eindringendes Wasser Schäden an der darunterliegenden Dachstuhlkonstruktion oder Holzdeckenkonstruktion, sowie in Mauerwerk und Gesims hervorrufen kann.

Bild 3.33 Historische Dacheindeckung im Vergleich zu Neueindeckung (Graz)²⁵²

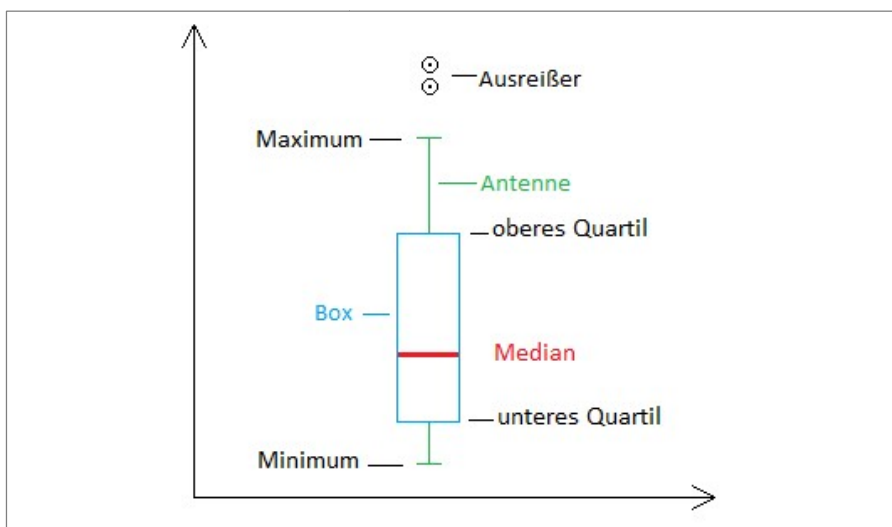
Innerhalb eines Boxplots werden verschiedene statistische Werte grafisch dargestellt (vgl. Bild 4.3). Dazu zählen:

Bild 4.3 Schematische Darstellung eines Boxplots

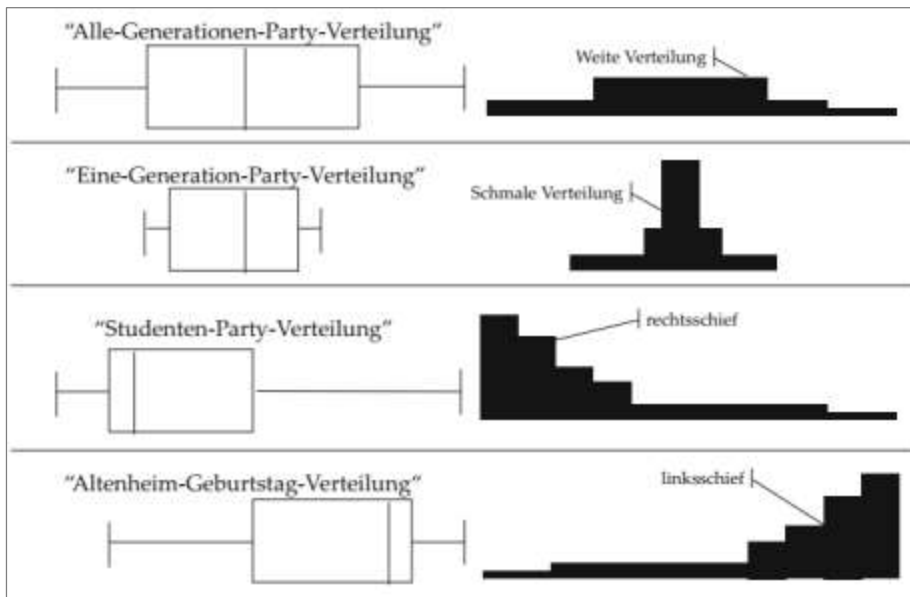
Die Lage des Medians innerhalb der Box gibt Aufschluss darüber, ob die mittleren 50 % der genannten Werte eher über oder unter dem Median konzentriert sind. Ist der Abstand zwischen Median und unterem Quartil also kleiner als der zum oberen Quartil, liegt eine höhere Konzentration der Werte unterhalb des Medians vor (rechtsschief)(vgl. Bild 4.4)

Bild 4.4 Schematische Darstellung eines Boxplots

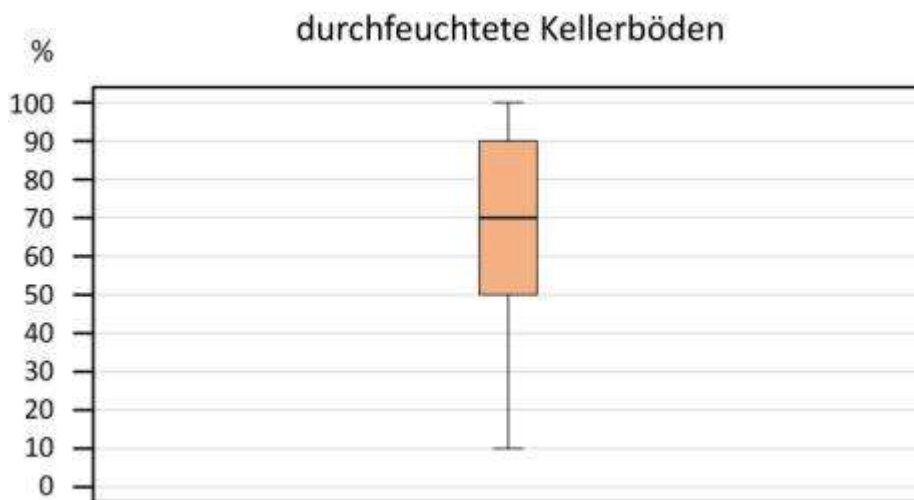
„Wie häufig sind nach Ihrer Einschätzung die Kellerböden von Gründerzeithäusern durchfeuchtet?“

Bild 4.5 Boxplot zur Häufigkeit von durchfeuchteten Kellerböden

Aus den Antworten geht hervor, dass durchschnittlich 68 % der Kellerböden durchfeuchtet sind. Der Großteil der Befragten gab hierzu einen

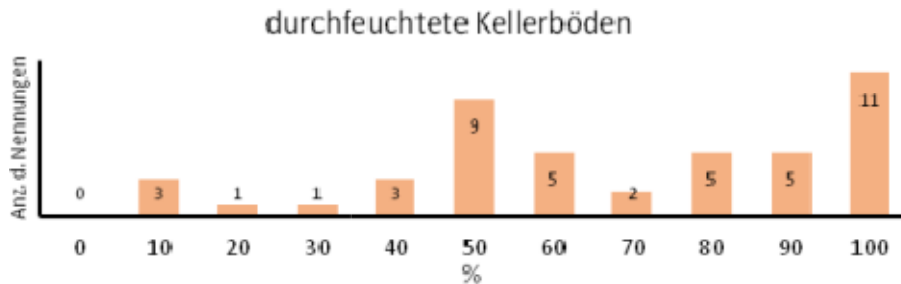
betroffenen Anteil von mehr als 50 % an (vgl. Tabelle 21). Betrachtet man die Verteilung der gegebenen Antworten anhand eines Balkendiagrammes (vgl. Bild 4.6), erkennt man die häufigste Anzahl an Nennungen bei 100 % (11 Nennungen). 9 Experten jedoch gaben eine Häufigkeit durchfeuchteter Kellerböden von 50 % an. In Rücksprache mit Experten liegt die Uneinigkeit darin, dass die Art der Nutzung hierbei eine große Rolle spielt. Sind die Keller im Sinne einer Nutzung als Wohnraum konstruiert, so sind durchfeuchtete Kellerböden seltener der Fall. Ist der Kellerboden jedoch lediglich als Lehmstampfboden oder Ziegelpflaster ausgeführt, so stellen durchfeuchtete Kellerböden eher die Regel dar, wobei eine Instandsetzung nicht unbedingt erforderlich sein muss. Dennoch ist aus dem Boxplot (vgl. Bild 4.5) der Umfrage ersichtlich, dass 75 % der Experten der Meinung sind, dass bei mindestens der Hälfte aller Gründerzeitgebäude die Kellerböden durchfeuchtet sind.

Bild 4.6 Balkendiagramm zur Häufigkeit von durchfeuchteten Kellerböden

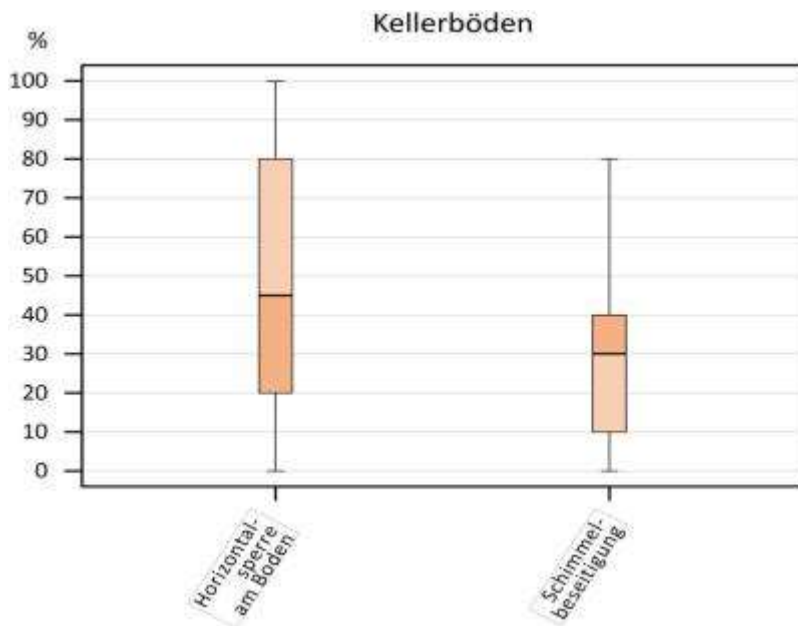
Die Experten wurden weiters befragt in wievielen von 10 Fällen (100%) durchfeuchteter Kellerböden eine nachträgliche Horizontalsperre am Boden oder eine Schimmelpilzbeseitigung erforderlich ist.

Bild 4.7 Boxplot zur Häufigkeit der Maßnahmen an Kellerböden

Daraus geht hervor, dass in durchschnittlich 46 % der Fälle in denen Kellerböden durchfeuchtet sind, eine nachträgliche Abdichtung erstellt wird. 50 % der gegebenen Werte liegen zwischen 20 % und 80 %, der Median liegt bei 45 %. Die Extremwerte von 0 % und 100 % deuten darauf hin, dass hier ebenfalls Uneinigkeit bei den Experten herrscht. Betrachtet man hierzu wieder die Verteilung der Nennungen im Balkendiagramm (vgl. Bild 4.8), bestätigt sich dies.

In durchschnittlich 30 % der Fälle ist laut Expertenmeinung eine Schimmelbeseitigung durchzuführen. 75 % der Befragten gaben an, dass in maximal 40 % der durchfeuchteten Kellerböden eine Schimmelbeseitigung erforderlich ist.

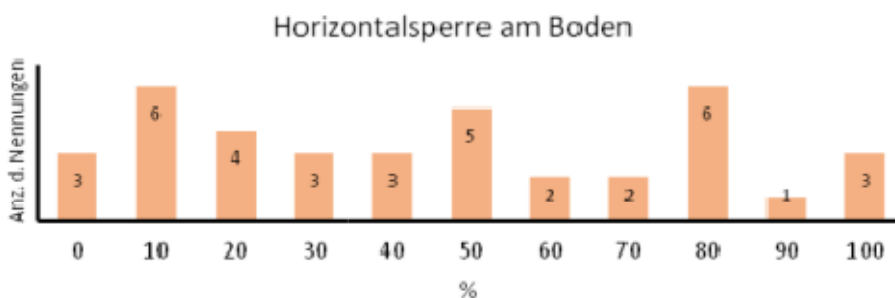
Bild 4.8 Balkendiagramm zur Häufigkeit notwendiger Bodenabdichtungen an Kellerböden

Die häufigsten Nennungen waren gleichermaßen bei 1 von 10 und bei 8 von 10 Fällen. Auf Rückfragen antworteten Experten, dass der Grund hierfür darin liegt, dass es nicht klar sei, um welche Art der Nutzung der Kellerräume es sich handle. Eine Beantwortung der Frage sei somit schwierig. Ist eine untergeordnete Nutzung im Sinne von Lagerräumen der Fall, so wird seltener eine nachträgliche Horizontalsperre angeordnet. Kosten und Nutzen stehen hierbei in keinem wirtschaftlichen Verhältnis. Ist eine hochwertige Nutzung für Wohnzwecke der Fall bzw. gewünscht, kommt die nachträgliche Bodenabdichtung häufiger zur Ausführung. Soll dies jedoch geschehen, ist eine eingehende Wirtschaftlichkeitsanalyse mittels der erzielbaren Mieterträge durchzuführen.

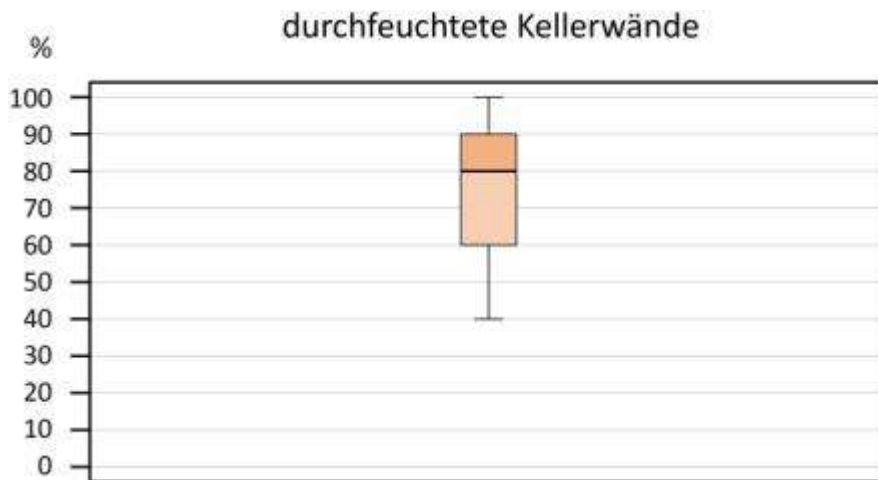
„Wie häufig sind nach Ihrer Einschätzung Kellerwände von Gründerzeithäusern durchfeuchtet?“

Bild 4.9 Boxplot zur Häufigkeit durchfeuchteter Kellerwände

Laut Expertenmeinung beläuft sich die durchschnittliche Häufigkeit durchfeuchteter Kellerwände auf 78 %. Drei Viertel der Experten sind sich einig, dass mehr als 60 % der Gründerzeitgebäude durchfeuchtete Kellerwände aufweisen. Aus dem Balkendiagramm (vgl. Bild 4.10) lässt sich eine linksschiefe Normalverteilung erkennen, was die Aussagekraft der Bewertungen bestärkt. Hier lässt sich gut erkennen, dass es von Wichtigkeit ist, nicht nur den Mittelwert, sondern auch die Art der Verteilung sowie Modus und Median zu betrachten. Der Median liegt bei 80 % und der Modus bei 90 %, weshalb eine Tendenz zu einer höheren Schadenshäufigkeit besteht, als der Mittelwert suggeriert. Die Mehrheit der Befragten eine betroffene Bauteilfläche von über 50 % angab.

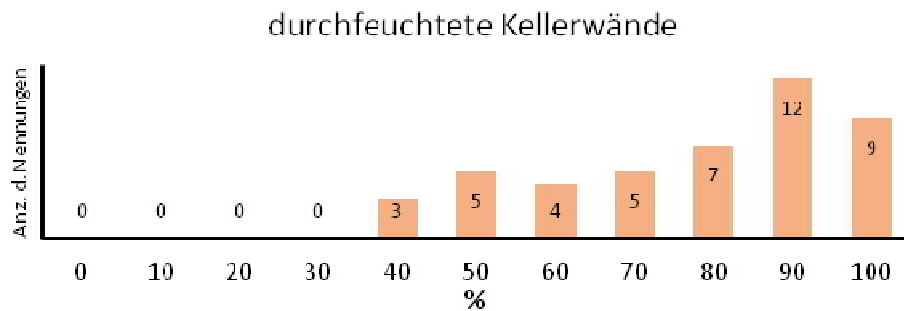
Bild 4.10 Balkendiagramm zur Häufigkeit von durchfeuchteten Kellerwände

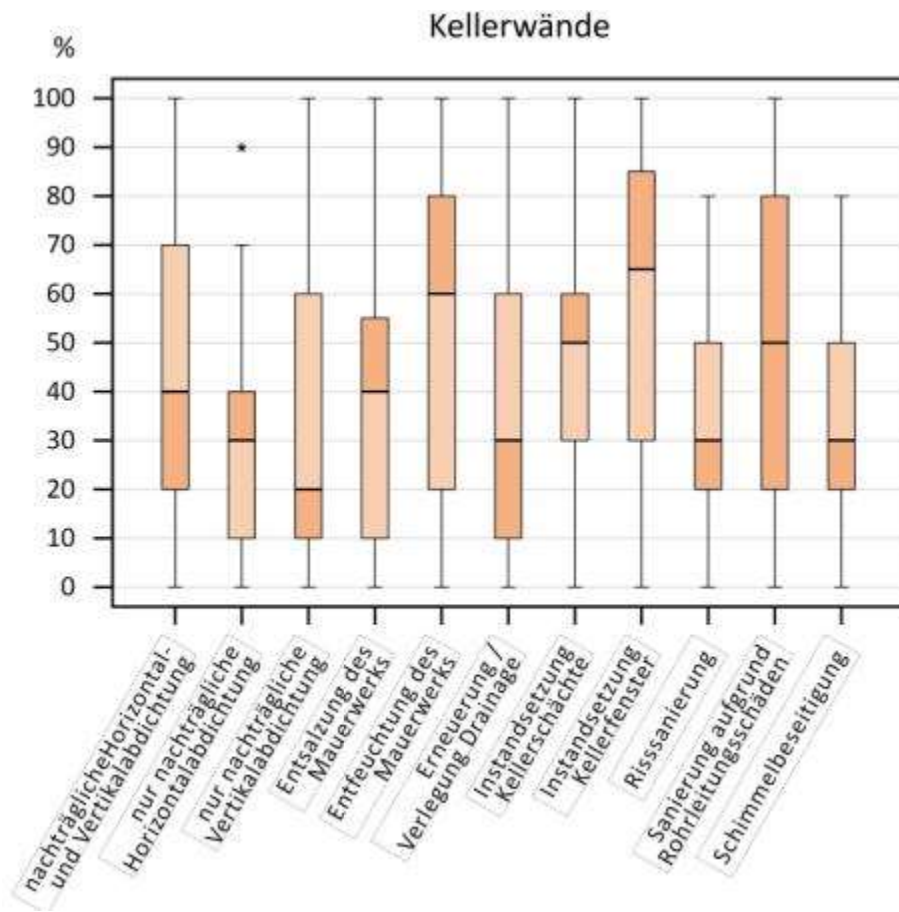
- Erstellen einer nachträglichen Horizontal- und Vertikalabdichtung
- Erstellen einer nachträglichen Horizontalabdichtung
- Erstellen einer nachträglichen Vertikalabdichtung
- Entsalzung des Mauerwerks
- Entfeuchtung / Trocknung des Mauerwerks
- Erneuerung / Verlegen einer Drainage
- Instandsetzung von Kellerschächten
- Instandsetzung von Kellerfenstern
- Sanierung von Rissen
- Sanierung von Rohrleitungsschäden
- Schimmelbeseitigung

Bild 4.11 Boxplot zur Häufigkeit der Maßnahmen an Kellerwänden

Laut Expertenmeinung sind die am häufigst ausgeführten Maßnahmen die Instandsetzung der Kellerfenster (Ø 58 %), eine Entfeuchtung des Mauerwerks (Ø 51 %) und die Kellerschachtsanierung (Ø 49 %). In durchschnittlich 42 % der Fälle wurden nachträgliche Abdichtungen (horizontal sowie vertikal) und in 36 % der Fälle Erneuerung oder Verlegung einer Drainage als Maßnahmen angegeben. Eine Entsalzung des Mauerwerks erfolgt in durchschnittlich 38 % der Fälle, die Behandlung von Rissen im Mauerwerk in 36 % der Fälle. In nahezu jedem zweiten durchfeuchteten Keller (Ø 48 %) ist eine Sanierung von Rohrleitungsschäden und bei ca. einem Drittel die Beseitigung von Schimmel auszuführen. Jedoch ist zu beachten, dass sich die Experten bei allen Häufigkeiten außer bei der Ausführung einer nachträglichen Horizontalabdichtung, Instandsetzung der Kellerschächte, Rissanierung und Schimmelbeseitigung uneinig waren. Maßnahmen, welche zusätzlich von den Experten genannt wurden:

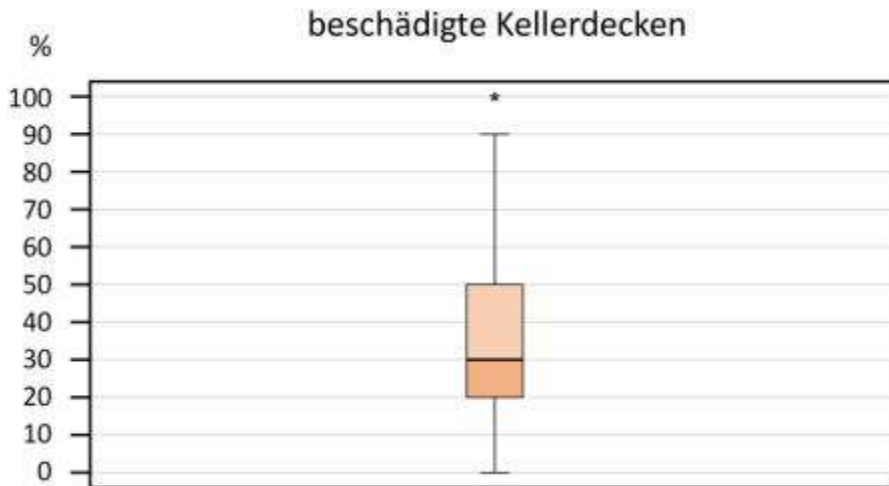
„Wie häufig sind nach Ihrer Einschätzung die Kellerdecken (Kappendecken) von Gründerzeithäusern beschädigt?“

Bild 4.12 Boxplot zur Häufigkeit beschädigter Kellerdecken

Die Sachkundigen sind der Meinung, dass im Durchschnitt mit 35 % der Kellerdecken beschädigt sind. Die Hälfte Angaben liegt zwischen 20 % und 50 %. Aus dem Balkendiagramm (vgl. Bild 4.13) lässt sich eine rechtsschiefe Normalverteilung erkennen, was die Aussagekraft der Bewertungen bestärkt. Der Median liegt bei 30 % und der Modus bei 20 %. Somit tendieren die Meinungen zu einer geringeren Häufigkeit beschädigter Kellerdecke. Die Mehrheit der Befragten (41 von 45) hat im Falle einer beschädigten Decke einen Anteil von maximal 50% abgeschätzt.

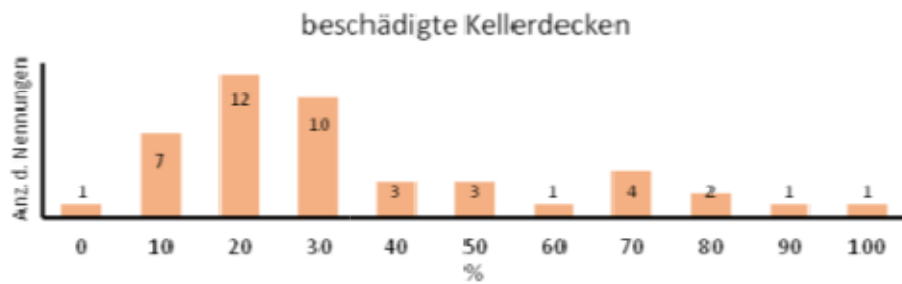
Bild 4.13 Balkendiagramm zur Häufigkeit beschädigter Kellerdecken

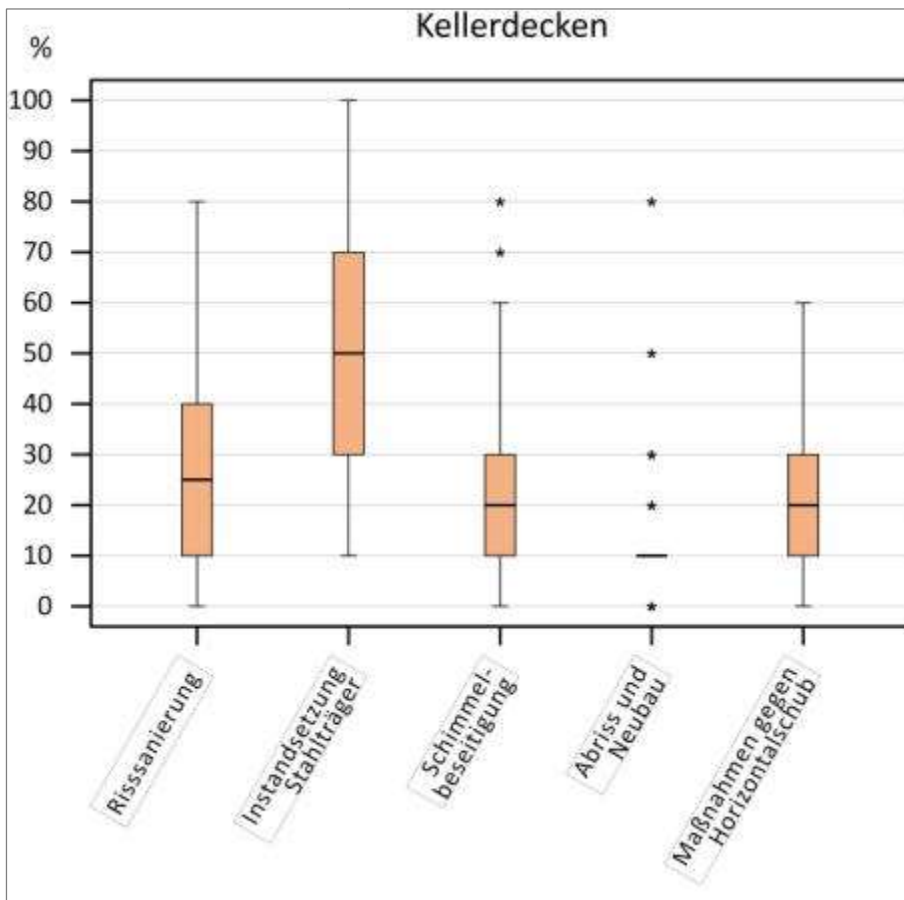
- Sanierung von Rissen
- Instandsetzung der Stahlträger
- Beseitigung von Schimmel
- Abriss und Erneuerung der gesamten Decke
- Maßnahmen zur Aufnahme des Horizontalschubes

Bild 4.14 Boxplot zur Häufigkeit der Maßnahmen an beschädigten Kellerdecken

Laut Expertenmeinung ist die am häufigsten ausgeführte Maßnahme die Instandsetzung der Stahlträger mit durchschnittlich 49 %, gefolgt von der Rissanierung mit einem Mittelwert von 30 %. Schimmelbeseitigung und Maßnahmen gegen Horizontalschub liegen mit einem Mittelwert von 25

% bzw. 22 % annähernd im selben Wertebereich. Das Schlusslicht bilden, wie zu erwarten, der Abriss und Neubau der Kellerdecken (Ø 14 %). 21 der 37 und damit 57 % der hierzu genannten Werte sind bei 10 % situiert, weshalb alle anderen Nennungen im Boxplot als Ausreißer deklariert werden.

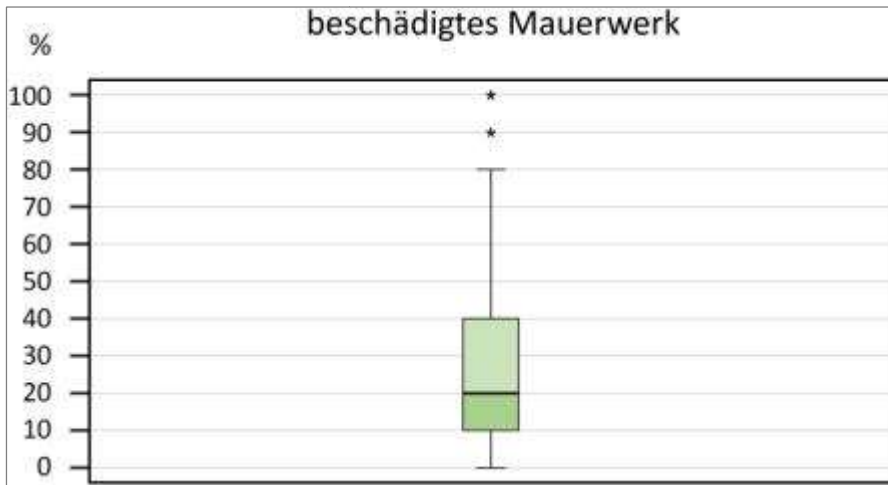
„Wie häufig ist nach Ihrer Einschätzung das Mauerwerk von Gründerzeit-häusern beschädigt?“

Bild 4.15 Boxplot zur Häufigkeit beschädigten Mauerwerks

Dazu stellt man bei der Betrachtung der Ergebnisse fest, dass im Schnitt 31 % der Gründerzeitgebäude Schäden am Mauerwerk aufweisen. Lediglich 25 % der Angaben liegen über 40 %. Laut den Befragten sind im Schadensfall jedoch deutlich unter 50 % der Flächen des gesamten Mauerwerks betroffen.

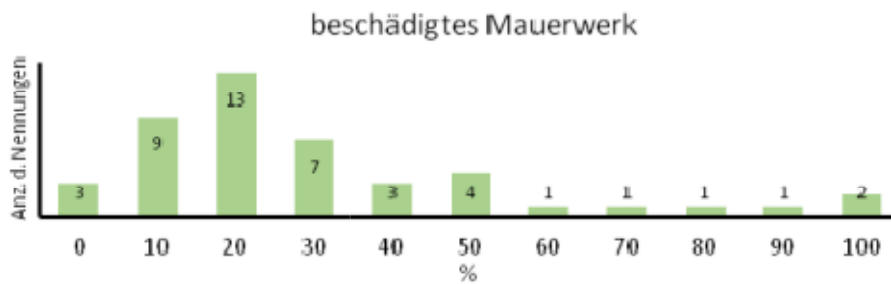
Bild 4.16 Balkendiagramm zur Häufigkeit beschädigten Mauerwerks

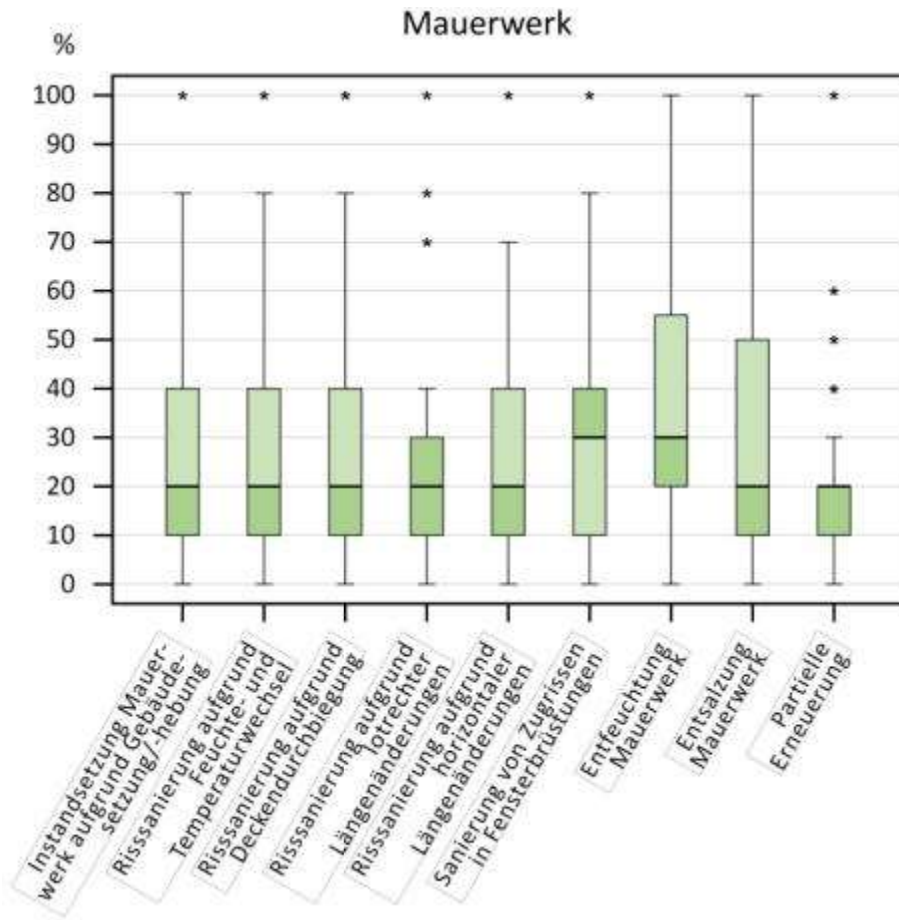
- Instandsetzung aufgrund von Gebäudesetzungen /-hebungen
- Sanierung von Rissen aufgrund Feuchte- und Temperaturwechsel
- Sanierung von Rissen entstanden durch Deckendurchbiegung
- Sanierung von Rissen aufgrund lotrechter Längenänderung
- Sanierung von Rissen aufgrund horizontaler Längenänderung
- Sanierung von Zugrissen an Fensterbrüstungen
- Entfeuchtung des Mauerwerks
- Entsalzung des Mauerwerks
- Teilweise Erneuerung des Mauerwerks

Bild 4.17 Boxplot zur Häufigkeit der Maßnahmen an beschädigtem Mauerwerk

Die Mittelwerte der Angaben zu den abgefragten Maßnahmen an beschädigtem Mauerwerk differieren nur in geringerem Maße als bei den zuvor untersuchten Bauteilen (von \bar{x} 21 % bis \bar{x} 33,2). Lediglich die Entfeuchtung des Mauerwerks stellt eine häufigere Instandsetzungsmaßnahme mit durchschnittlich 40 % dar. Bei diesen Boxplots (vgl. Bild 4.17) erkennt man, dass die Meinungen betreffend der zu setzenden Maßnahmen teilweise sehr unterschiedlich sein können. Betrachtet man z. B. die partielle Erneuerung des Mauerwerks, so sieht man, dass trotz eines Mittelwertes von 21 % und eines Medians von 20 % immerhin vier Werte als Ausreißer identifiziert wurden, wobei einer der Ausreißer sogar einen Wert von 100 % annimmt. Anhand der Balkendiagramme (siehe Anhang) kann man für die Einsatzhäufigkeit der abgefragten Instandsetzungsmaßnahmen am beschädigten Mauerwerk rechtsschiefe Normalverteilungen erkennen.

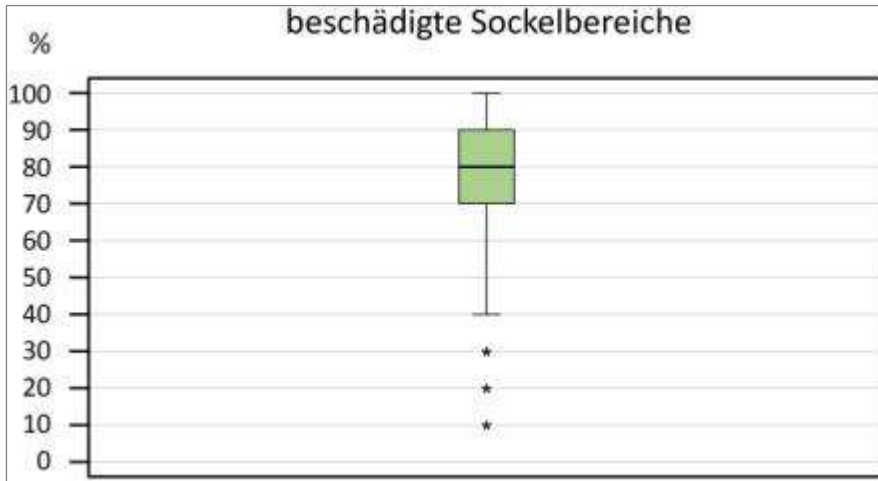
„Wie häufig ist nach Ihrer Einschätzung der Sockelbereich von Gründerzeithäusern beschädigt?“

Bild 4.18 Boxplot zur Häufigkeit beschädigter Sockelbereiche

Laut Einschätzung der Sachkundigen sind im Mittel 72 % der Sockelbereiche beschädigt, wobei die Mehrzahl der Experten (27 von 45) eine beschädigte Fläche von über 50% abschätzt. 75 % der Befragten gaben einen Wahrscheinlichkeitswert von über 70 % für Schäden am Sockelbereich an. Die häufigste Anzahl an Nennungen (n=14, vgl. Bild 4.19) bei 90 %, was auf eine sehr hohe Schadensanfälligkeit des Sockelbereiches hindeutet.

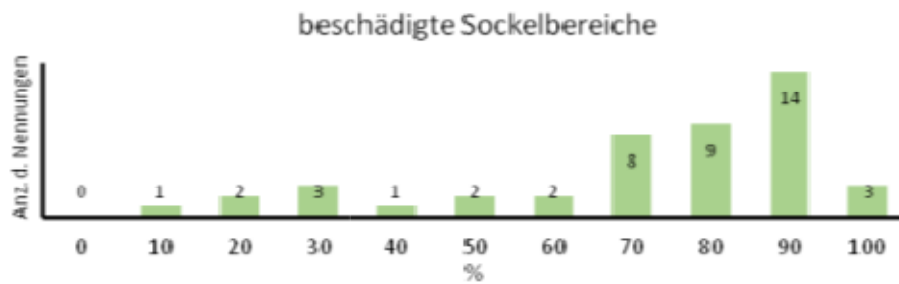
Bild 4.19 Balkendiagramm zur Häufigkeit beschädigter Sockelbereiche

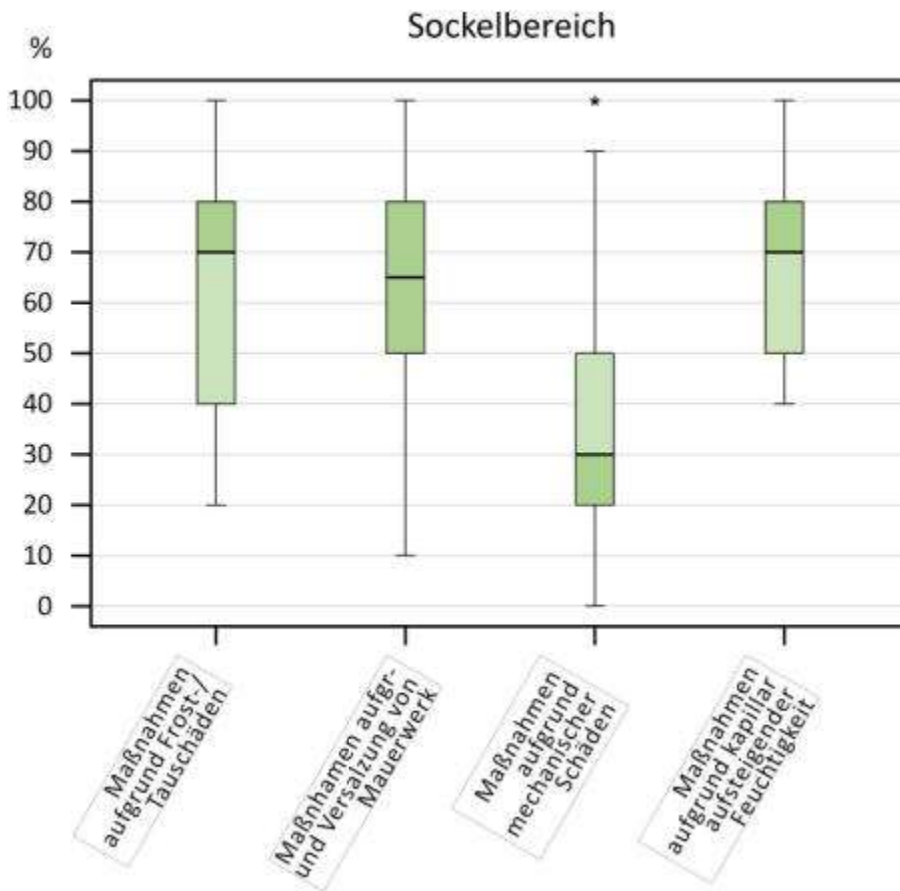
- Maßnahmen aufgrund von Frost- und Tausalzschäden
- Maßnahmen aufgrund Versalzung
- Maßnahmen aufgrund mechanischer Schäden (Stoßen, Treten, Schrammen)
- Maßnahmen aufgrund kapillar aufsteigender Feuchtigkeit

Bild 4.20 Boxplot zur Häufigkeit der Maßnahmen an beschädigten Sockelbereichen

Die Auswertung der Ergebnisse zeigt auf, dass mechanische Schäden am seltensten (\emptyset 41 %) Anlass für Instandsetzungen geben, obwohl 3 Fachleute diese Schadenshäufigkeit mit 100 % angaben (siehe Balkendiagramm Anhang). Schäden infolge von Frost- und Tauwechsel und versalzenes Mauerwerk geben mit durchschnittlich 65 % bzw. 63 % häufiger Anlass für Maßnahmen im Sockelbereich. Die Experten gaben an, dass die Häufigkeit von Maßnahmen aufgrund kapillar aufsteigender

Feuchtigkeit in einem Bereich von 40 % bis 100 % liegt und der daraus resultierende Mittelwert liegt bei 70 %. Keiner der Befragten nannte einen Wert geringer als 40 %.

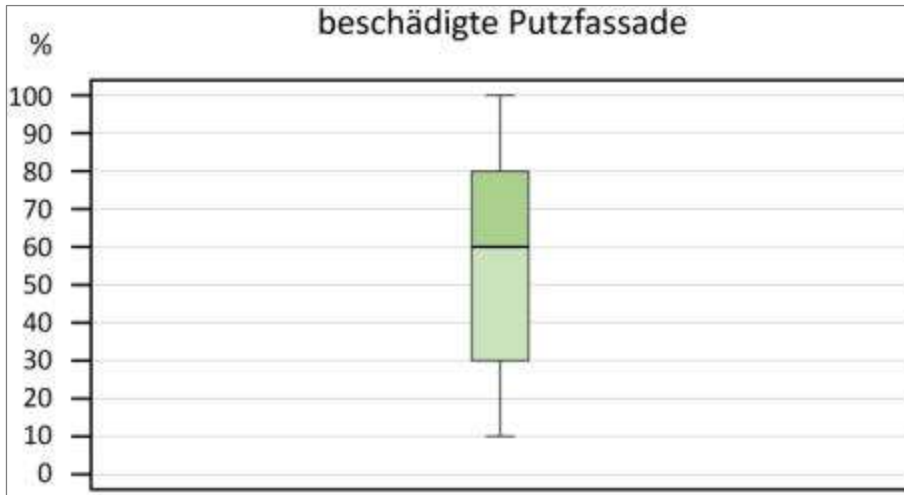
„Wie häufig ist nach Ihrer Einschätzung die Putzfassade von Gründerzeithäusern beschädigt?“

Bild 4.21 Boxplot zur Häufigkeit beschädigter Putzfassaden

Die Auswertung der Ergebnisse zeigt, dass laut den Sachkundigen im Durchschnitt 58,4 % der Putzfassaden beschädigt sind. Die Hälfte Angaben liegt zwischen 30,0 % und 80,0 %. Aus dem Balkendiagramm (vgl. Bild 4.22) lässt sich erkennen, dass die häufigsten Nennungen (n=8) bei 30,0 % und danach mit 7 Nennungen bei 70,0 % liegen. Der Median liegt bei 60,0 %. Man erkennt, dass sich die Experten relativ uneinig waren bzw. keine allgemeine Aussage getroffen werden kann. Dies liegt unter Umständen darin begründet, dass Putze eine Verschleißschicht darstellen und im Laufe der Jahre des Öfteren erneuert wurden. Betrachtet man

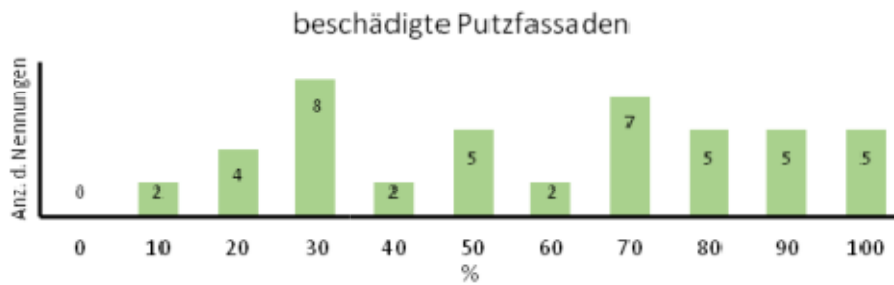
Bild 4.22 Balkendiagramm zur Häufigkeit beschädigter Putzfassaden

hierzu den in der Literatur gegebenen Wert der Nutzungsdauer für Grob- und Feinputz von 30 – 50 Jahren, liegt dies auf der Hand. Die Mehrheit der Befragten (31 von 45) hat im Falle einer beschädigten Fassade einen Anteil von maximal 50% abgeschätzt, was darauf hindeuten kann, dass meist der Austausch bereits vor dem großflächigen Zerfall erfolgte.

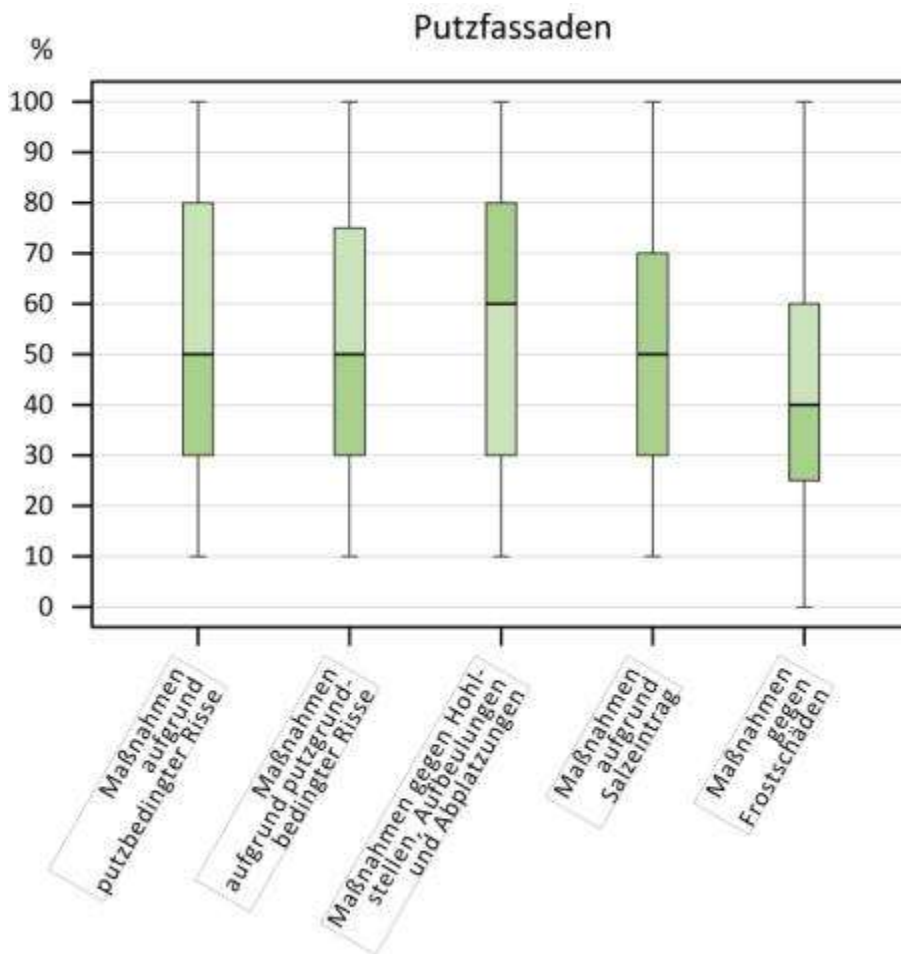
- Maßnahmen aufgrund putzbedingter Risse
- Maßnahmen aufgrund putzgrundbedingter Risse
- Maßnahmen aufgrund zu geringer Haftfestigkeit zwischen den Putzschichten
- Maßnahmen aufgrund Versalzung
- Maßnahmen aufgrund von Frostschäden

Bild 4.23 Boxplot zur Häufigkeit der Maßnahmen an beschädigten Putzfassaden

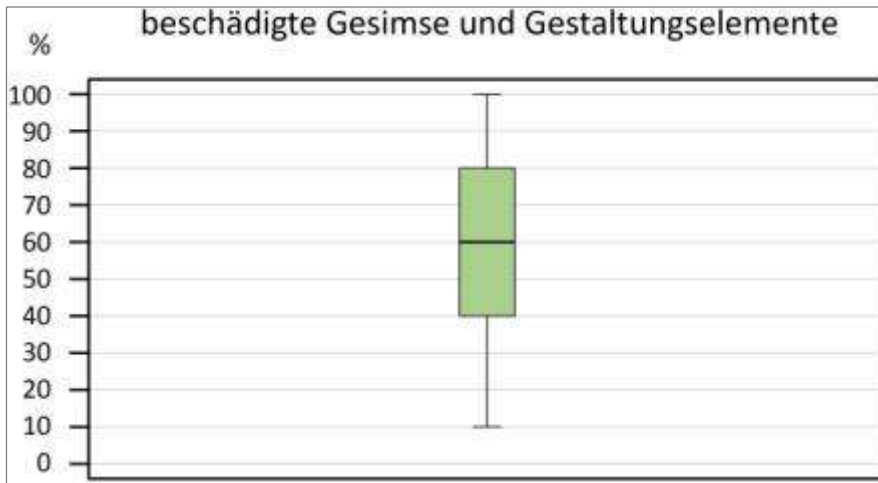
„Wie häufig sind nach Ihrer Einschätzung Gesimse und Gestaltungselemente von Gründerzeithäusern beschädigt?“

Bild 4.24 Boxplot zur Häufigkeit beschädigter Gesimse und Gestaltungselemente

Die befragten Fachleute geben an, dass im Schnitt 57,8 % der Gründerzeitgebäude Schäden an Gesimsen und Gestaltungselementen aufweisen. Der Anteil an beschädigten Gesimsen und Elementen an einem, an diesen Stellen beschädigten, Gebäude beläuft sich hierbei deutlich mit 100 % der Nennungen auf maximal die Hälfte. Der Umstand, dass alle 45 der Experten die erste Frage zu dieser Bauteilkategorie beantwortete-

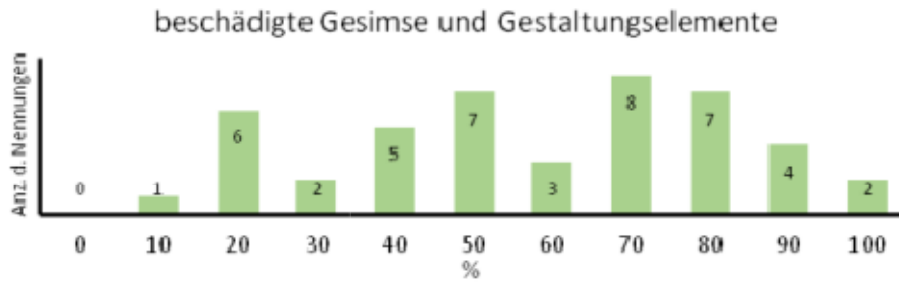
Bild 4.25 Balkendiagramm zur Häufigkeit beschädigter Gesimse und Gestaltungselemente

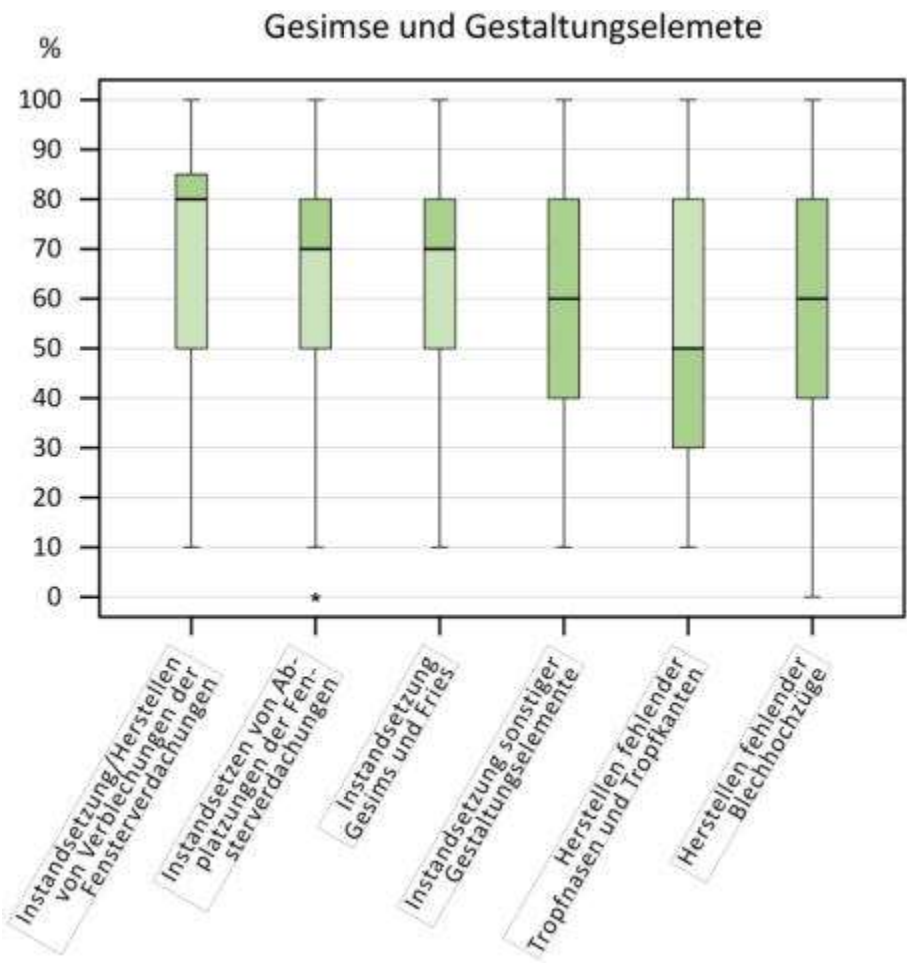
- Instandsetzen/Herstellen von Verblechungen der Fensterverdachungen
- Instandsetzen von Abplatzungen an Fensterverdachungen
- Instandsetzung von Gesims und Fries
- Instandsetzung sonstiger Gestaltungselemente
- Herstellen fehlender Tropfnasen und Tropfkanten
- Herstellen fehlender Blechhochzüge

Bild 4.26 Boxplot zur Häufigkeit der Maßnahmen an beschädigten Gesimsen und Gestaltungselementen

Werden Maßnahmen an beschädigten Gesimsen und Gestaltungselementen ausgeführt so werden am öftesmit einer Häufigkeit von durchschnittlich 68,2 % die Verblechungen von Fensterverdachungen instand gesetzt bzw. hergestellt. Betrachtet man die Lageparameter dieser Maßnahmen mit dem Modus und Median bei demselben Wert von 80 % und dass sich somit die Hälfte der antwortenden Experten einig ist, dass die Verblechungen von Fensterverdachungen in 80,0 – 100,0 % der Fälle an denen Schäden an Gesimsen und Gestaltungselementen vorzufinden sind, durchgeführt werden, wird dies verdeutlicht. Der restlichen, abgefragten Instandsetzungsmaßnahmen bewegen sich in einem Bereich von rund 55 % bis 65 %.

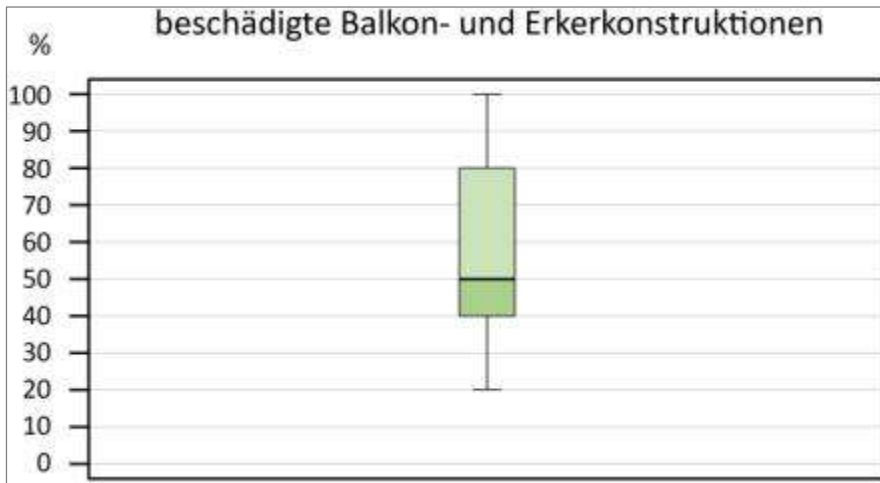
Bild 4.27 Boxplot zur Häufigkeit beschädigter Balkon- und Erkerkonstruktionen

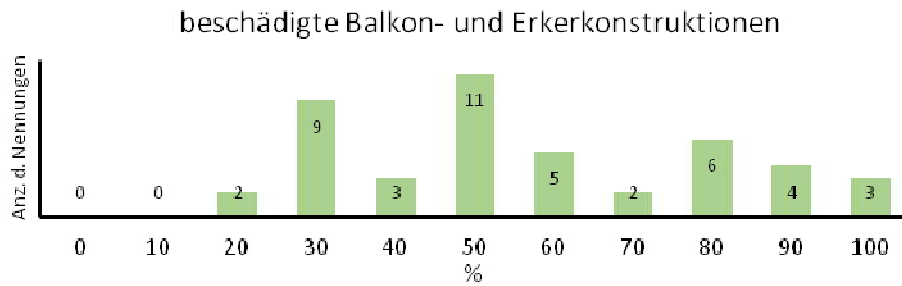
Die Auswertung der Ergebnisse zeigt, dass 56,9% der Gründerzeitgebäude an Balkon- und Erkerkonstruktionen beschädigt sind, wobei die Mehrzahl der Experten (35 von 45) eine beschädigte Fläche von maximal 50% taxiert.

Bild 4.28 Balkendiagramm zur Häufigkeit beschädigter Balkon- und Erkerkonstruktionen

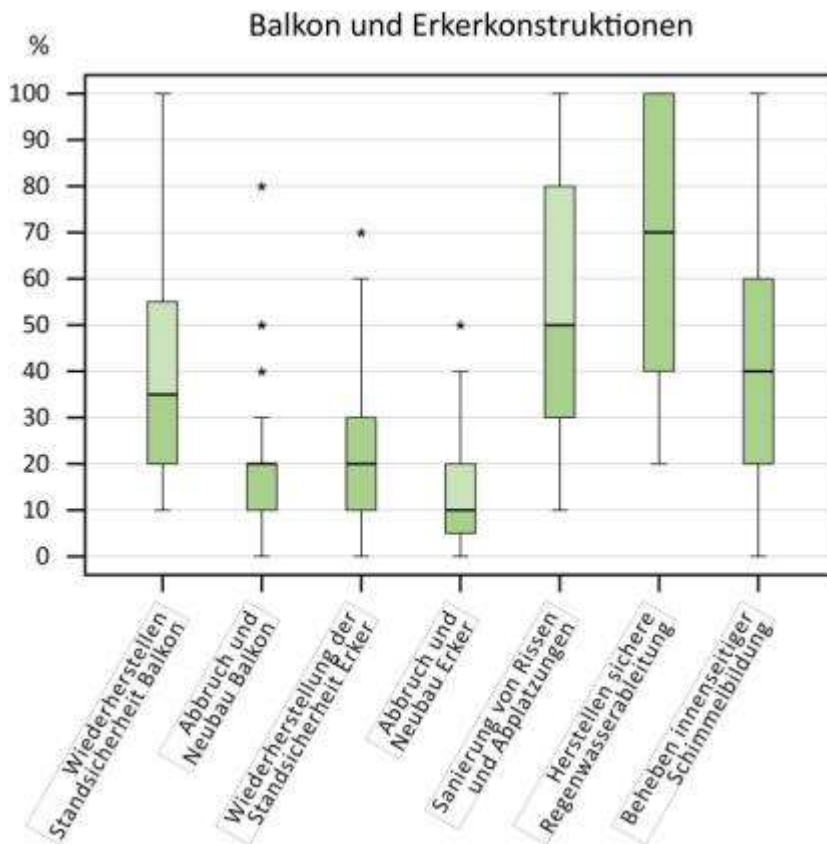
- Herstellen ausreichender Standsicherheit eines Balkons
- Abbruch und Neubau eines Balkons
- Herstellen ausreichender Standsicherheit eines Erkers
- Abbruch und Neubau eines Erkers
- Sanierung von Rissen
- Maßnahmen zur sicheren Ableitung von Niederschlagswasser

Bild 4.29 Boxplot zur Häufigkeit der Maßnahmen an beschädigten Balkon- und Erkerkonstruktionen

Augrund innenseitiger Schimmelbildung an Erkern werden in etwa 42 % der beschädigten Erkerkonstruktionen Maßnahmen notwendig. Rissanierungen oder das Sanieren von Abplatzungen werden in ca. 55 % der Fälle vorgenommen. Ein Abbruch und Neubau von Balkon- oder Erkerkonstruktionen vergleichsweise nur sehr selten vor. Ein Wiederherstellen der Standsicherheit von Balkonen ist dagegen mit im Schnitt 41,0 % oder der von Erkern mit 24,3 % wahrscheinlicher.

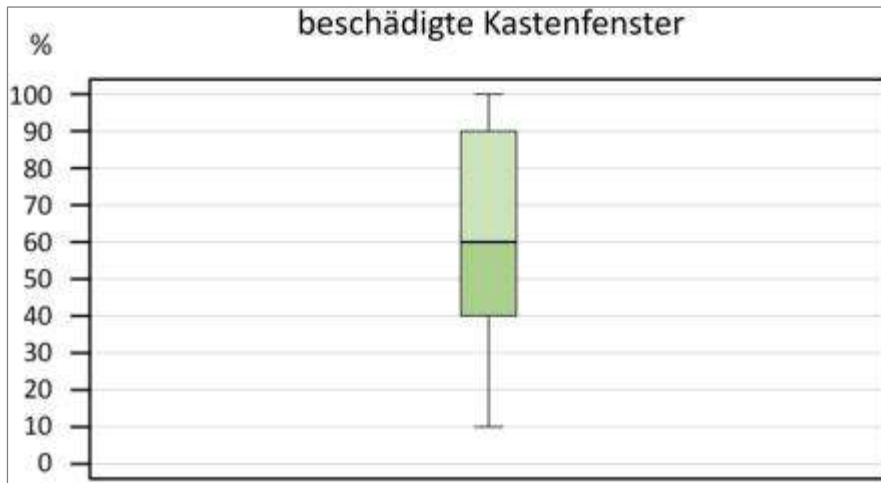
Bild 4.30 Boxplot zur Häufigkeit beschädigter Kastenfenster

Aus der Auswertung geht hervor, dass im Mittel 63,8% der Gebäude beschädigte Kastenfenster aufweisen. Hierzu nannten 25 von 45 Befragten einen Anteil beschädigter Fenster von bis zu 50 % (vgl. Tabelle 45). Betrachtet man das Balkendiagramm zur Häufigkeit beschädigter Holzkastenfenster (vgl. Bild 4.31) kann man keine eindeutige Tendenz erkennen. Aus dem Boxplot ist jedoch einfach ersichtlich, dass insgesamt

75 % der Befragten mindestens 40 % der Gebäude als Gebäude mit beschädigten Fenstern deklarieren.
