MASTERARBEIT

GRÜNDERZEITLICHE BAUSUBSTANZ – EINE QUANTITATIVE ANALYSE VON SCHADENSHÄUFIGKEITEN UND SANIERUNGSKOSTEN

Lindner Andreas, B.Eng.

Vorgelegt am
Institut für Baubetrieb und Bauwirtschaft

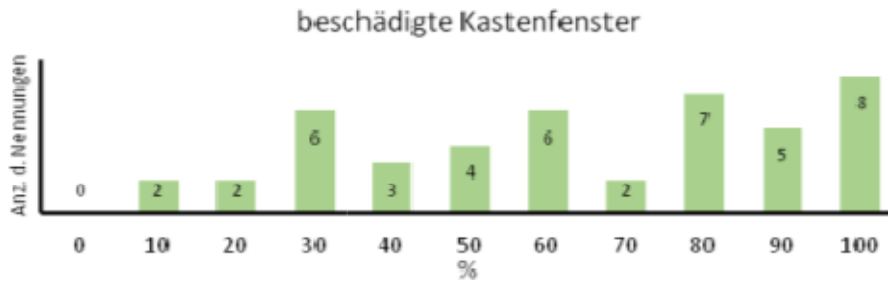
Bild 4.31 Balkendiagramm zur Häufigkeit beschädigter Kastenfenster

Aus der Auswertung geht hervor, dass im Mittel 63,8% der Gebäude beschädigte Kastenfenster aufweisen. Hierzu nannten 25 von 45 Befragten einen Anteil beschädigter Fenster von bis zu 50 % (vgl. Tabelle 45). Betrachtet man das Balkendiagramm zur Häufigkeit beschädigter Holzkastenfenster (vgl. Bild 4.31) kann man keine eindeutige Tendenz erkennen. Aus dem Boxplot ist jedoch einfach ersichtlich, dass insgesamt

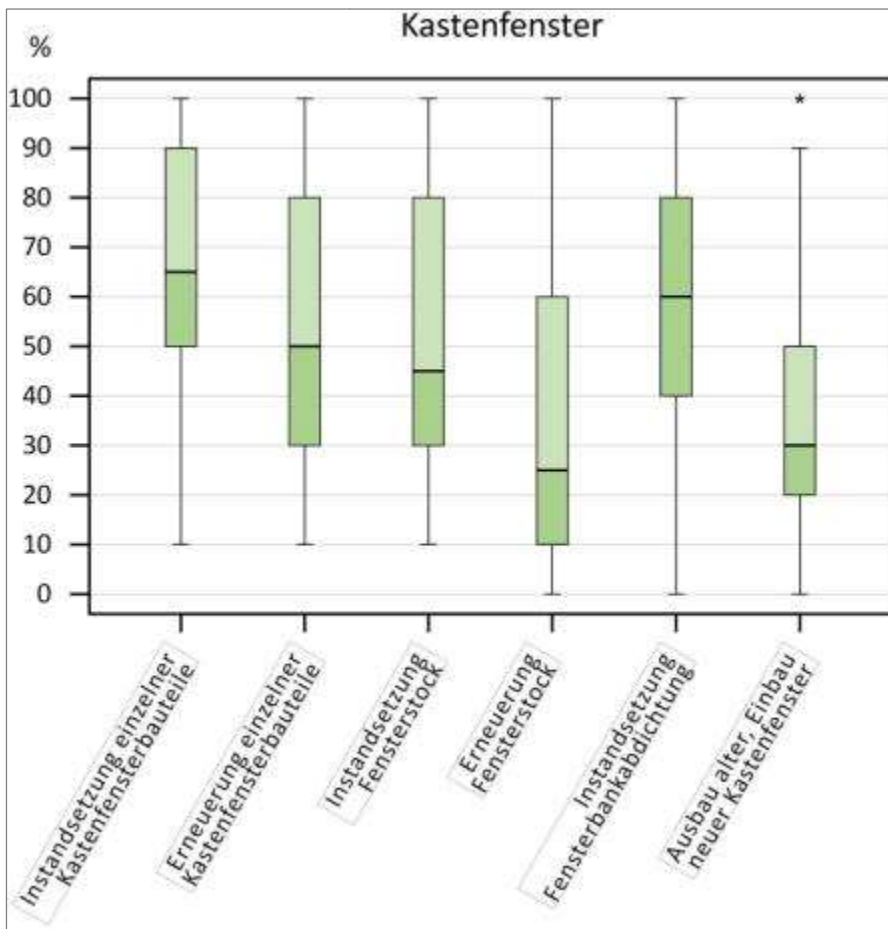
- Instandsetzung einzelner Kastenfensterbauteile
- Erneuerung einzelner Kastenfensterbauteile
- Instandsetzung des Fensterstocks
- Erneuerung des Fensterstocks
- Instandsetzung der Fensterbankabdichtungen
- Ausbau alter und Einbau neuer Kastenfenster

Bild 4.32 Boxplot zur Häufigkeit der Maßnahmen an beschädigten Kastenfenstern

Als häufigste der abgefragten Maßnahmen an beschädigten Holzkastenfenstern stellen sich im Vergleich zu einer Erneuerung von einzelnen Kastenfensterbauteilen, eine Instandsetzung dieser mit durchschnittlich 63,6 % heraus. Die Instandsetzung der Fensterbankabdichtungen stellen mit im Schnitt 61 % ebenfalls eine häufigere Maßnahme dar. Der Ausbau alter und Einbau neuer Kastenfenster wird in durchschnittlich 37,9 % der Fälle vorgenommen, wobei die häufigsten Nennungen (n = 8) gleichermaßen bei 20,0 % und 30,0 % liegen.

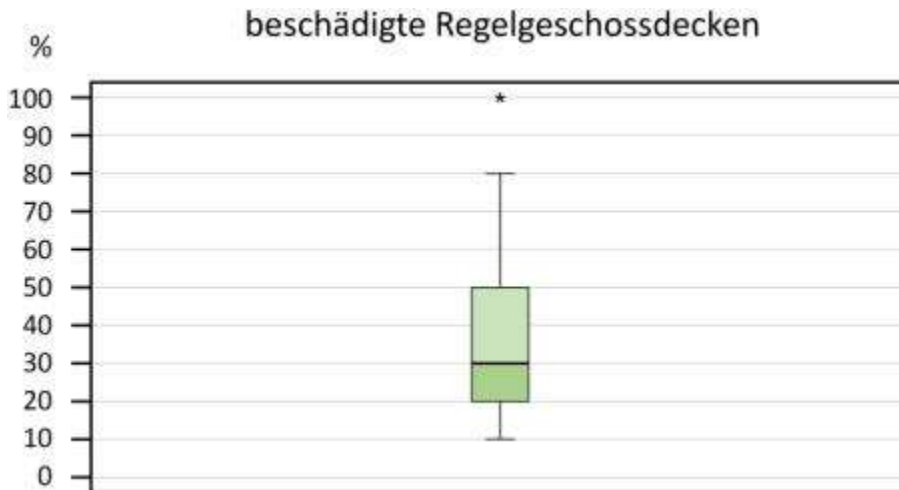
Bild 4.33 Boxplot zur Häufigkeit beschädigter Regelgeschossdecken

Die Einschätzungen Sachkundigen zeigen, dass 40,4% der Gründerzeitgebäude Schäden an den Geschossdecken aufweisen, wobei 75 % der Fachleute sich einige sind, dass nicht mehr als 50 % der Gebäude Schäden an den Regelgeschossdecken haben. Der häufigst genannte Wert entspricht 20,0 % mit elf Nennungen. Neun der auf diese Frage antwortenden Personen gaben an, dass jedes zweite Gebäude von einem Schaden an den Holzbalkendecken betroffen ist. Der Großteil der

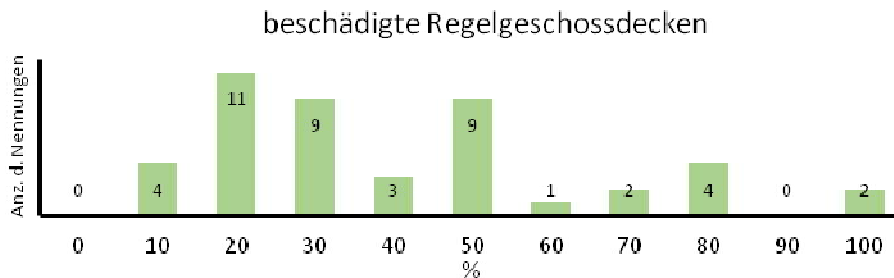
Experten (32 von 45) schätzt im Falle eines Schadens eine beschädigte Fläche von maximal 30% ein.

Bild 4.34 Balkendiagramm zur Häufigkeit beschädigter Regelgeschossdecken

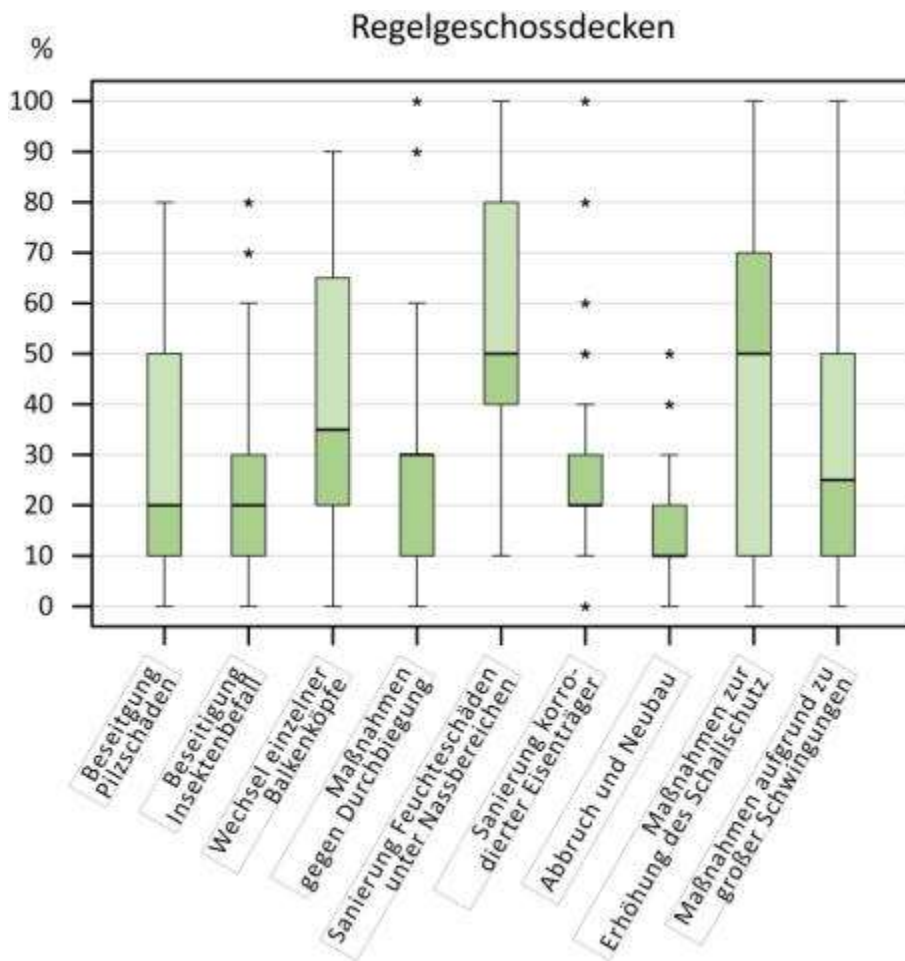
- Beseitigung von Pilzschäden
- Beseitigung von Insektenbefall
- Wechsel einzelner Balkenköpfe
- Maßnahmen gegen Durchbiegung
- Sanierung von Feuchteschäden unter Nassbereichen
- Sanierung der Eisenträger aufgrund von Korrosion
- Komplettabbruch und Neubau der Geschossdecken
- Erhöhung des Schallschutzes
- Maßnahmen zur Verringerung von Schwingungen

Bild 4.35 Boxplot zur Häufigkeit der Maßnahmen an beschädigten Regelgeschosdecken

Im Vergleich zu den anderen abgefragten Maßnahmen stellt die Sanierung von Feuchteschäden unter Nassbereichen die häufigste Instandsetzungsmaßnahme in durchschnittlich sechs von zehn Fällen dar. Der Wechsel einzelner Balkenköpfe stellt neben der Erhöhung des Schallschutzes, mit im Mittel 43,2 % die nächstfolgende häufigste Maßnahme dar. Maßnahmen aufgrund zu großer Schwingungen werden in 31,4 % der Fälle einer beschädigten Decke durchgeführt. Pilzschäden oder Insektenbefall sind in 32,1 % bzw. 26,7 % der Fälle notwendig. Ein Abbruch und Neubau von Geschossdecken ist mit im Schnitt 15,3 % seltener der Fall.

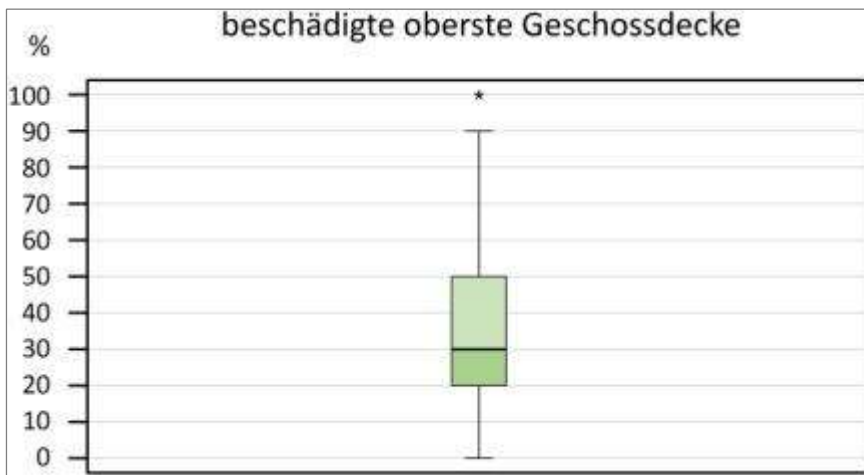
Bild 4.36 Boxplot zur Häufigkeit beschädigter oberster Geschossdecken

Die Auswertung der Ergebnisse zeigt, dass 36,7% der Dippelbaumdecken beschädigt sind, wobei der Großteil der Experten (34 von 45) eine beschädigte Fläche von bis zu 30% abschätzt. 75 Prozent der Befragte geben an, dass wie die Regelgeschossdecken auch maximal 50 % der Decken unter dem Dachgeschoss Schäden aufweisen.

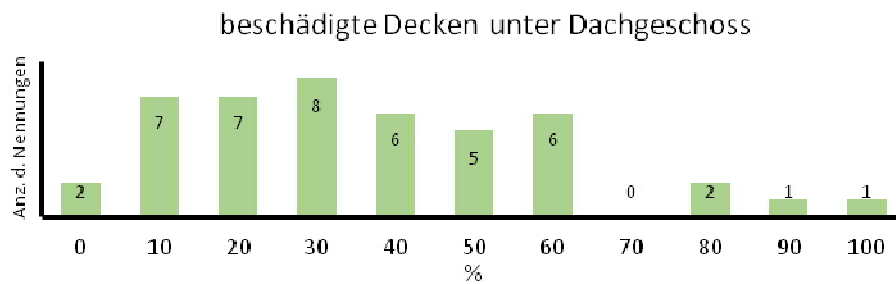
Bild 4.37 Balkendiagramm zur Häufigkeit beschädigter oberster Geschossdecken

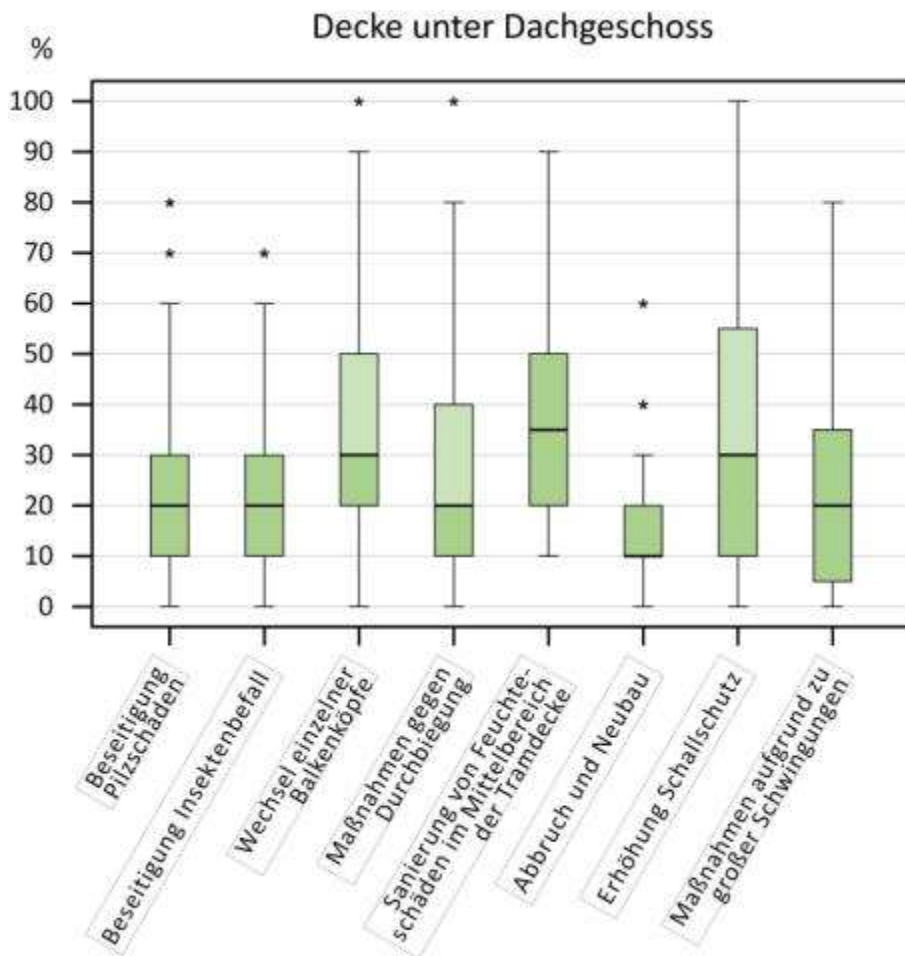
- Beseitigung von Pilzschäden
- Beseitigung von Insektenbefall
- Wechsel einzelner Balkenköpfe
- Maßnahmen gegen Durchbiegung
- Maßnahmen gegen Feuchteschäden aufgrund einer defekten Dachhaut
- Komplettabbruch und Neubau der Decken
- Schallschutzmaßnahmen
- Verringerung großer Schwingungen

Bild 4.38 Boxplot zur Häufigkeiten der Maßnahmen an beschädigten obersten Geschossdecken

In durchschnittlich 37,0 % der Fälle in denen Schäden an der Dippelbaumdecke unter dem Dachgeschoss vorzufinden sind, geben Feuchteschäden im Mittelbereich der Decke aufgrund Undichtigkeiten in der Dachhaut Anlass zu Sanierungen. Eine Beseitigung von Pilz- oder Insektenbefall ist in 25,3 % bzw. 24,4 %, also jeweils rund einem Viertel der Fälle durchzuführen. Den häufigsten Sanierungsfall stellt der Wechsel einzelner Balkenköpfe mit durchschnittlich 39,3 % dar.

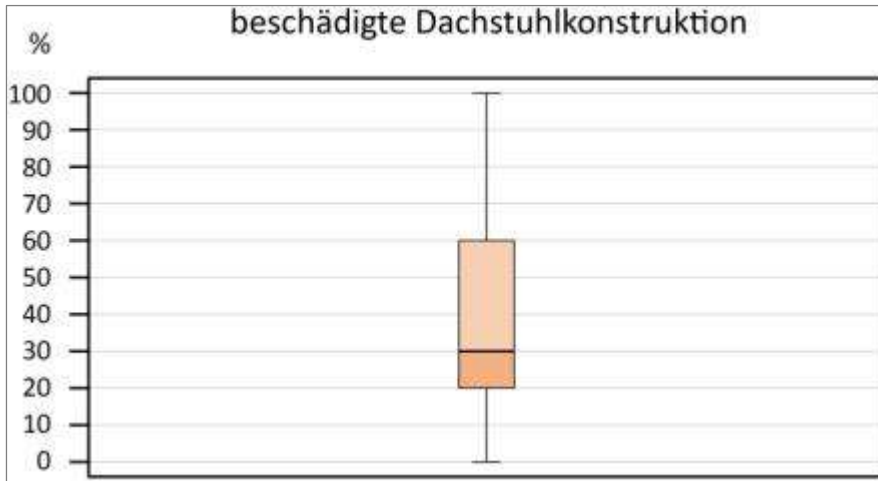
Bild 4.39 Boxplot zur Häufigkeit beschädigter Dachstühle

Die Auswertung der Ergebnisse zeigt, dass 38,9% der Dachstühle beschädigt sind, wobei die Mehrzahl der Experten (34 von 45) einen beschädigten Anteil des Dachstuhls von bis zu 30% taxiert.

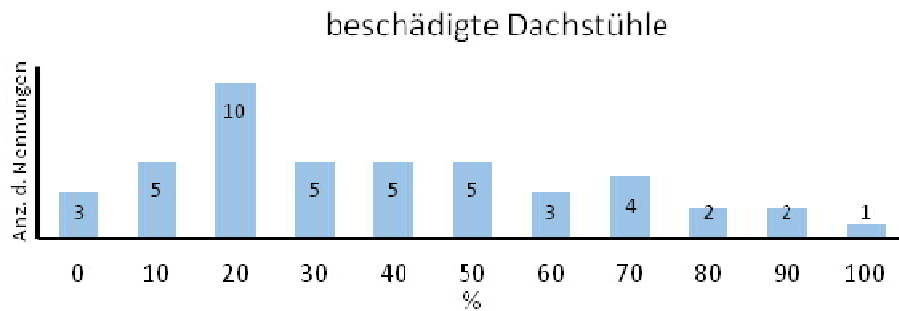
Bild 4.40 Balkendiagramm zur Häufigkeit beschädigter Dachstühlen

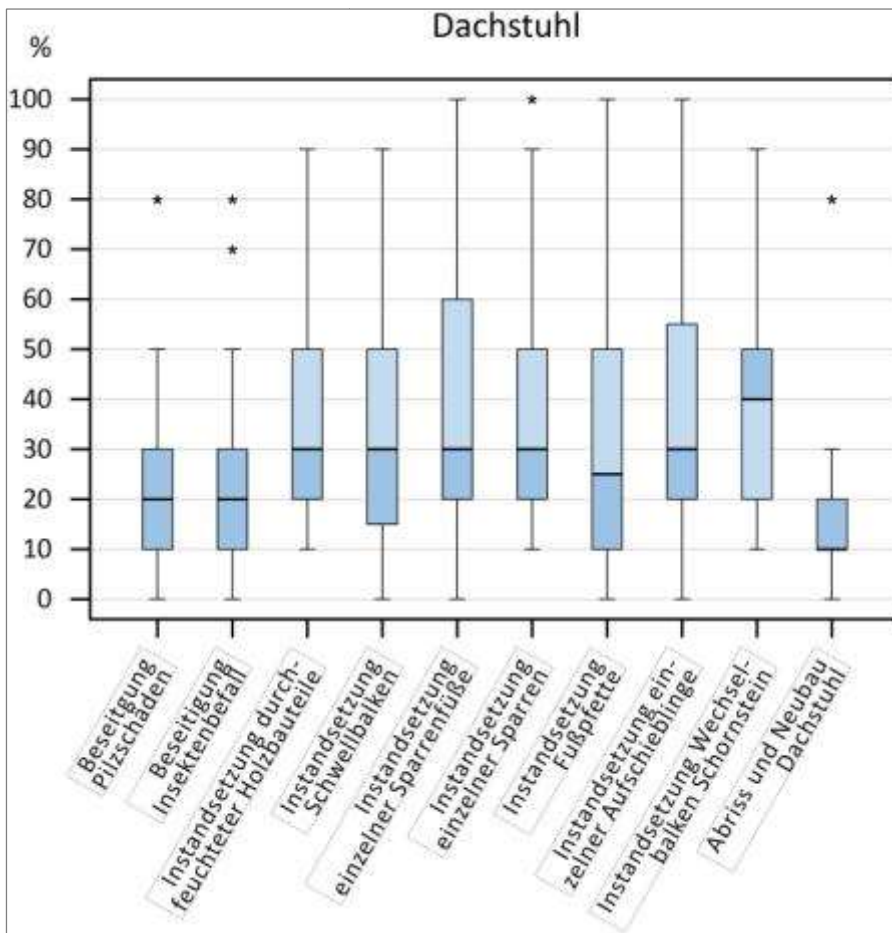
- Beseitigung Pilzschäden
- Beseitigung Insektenbefall
- Instandsetzung durchfeuchteter Holzbauteile
- Instandsetzung von Schwellbalken
- Instandsetzung einzelner Sparrenfüße
- Instandsetzung einzelner Sparren
- Instandsetzung von Fußpfetten
- Instandsetzung einzelner Aufschieblinge
- Instandsetzung der Wechselbalken an Schornsteinen
- Abriss und Neubau des Dachstuhls

Bild 4.41 Boxplot zur Häufigkeit der Maßnahmen an beschädigten Dachstühlen

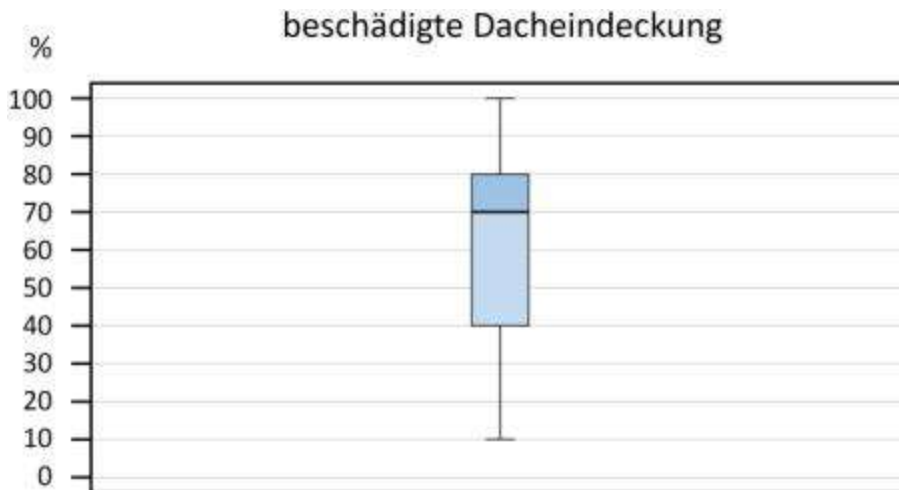
Bild 4.42 Boxplot zur Häufigkeit beschädigter Dacheindeckungen

Die Auswertung der Ergebnisse zeigt, dass 61,6% der Gründerzeithäuser Schäden an der Dacheindeckungen vorweisen, wobei die Mehrzahl der Experten (36 von 45) eine beschädigte Fläche von bis zu 50% abschätzt.

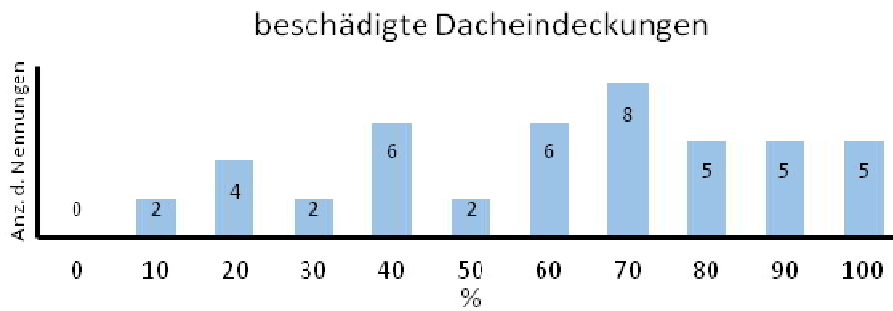
Bild 4.43 Balkendiagramm zur Häufigkeit beschädigter Dacheindeckungen

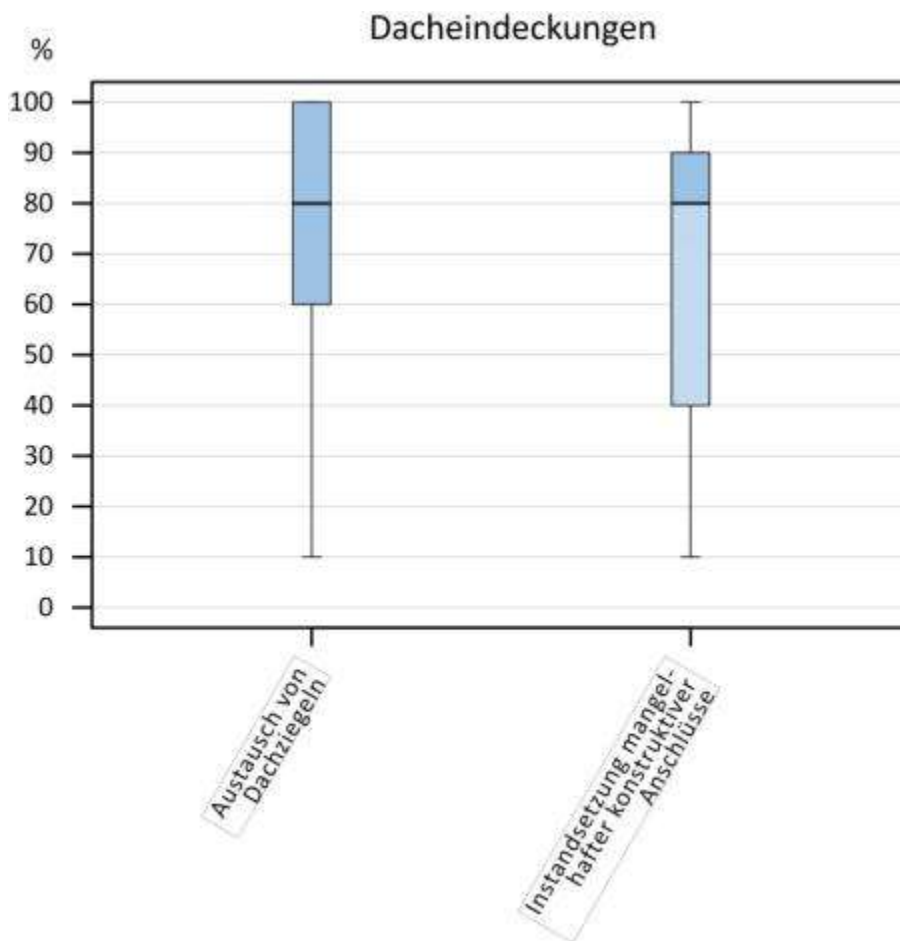
- Austausch von Dachziegeln
- Instandsetzung mangelhafter konstruktiver Anschlüsse

Bild 4.44 Boxplot zur Häufigkeit der Maßnahmen an beschädigten Dacheindeckungen

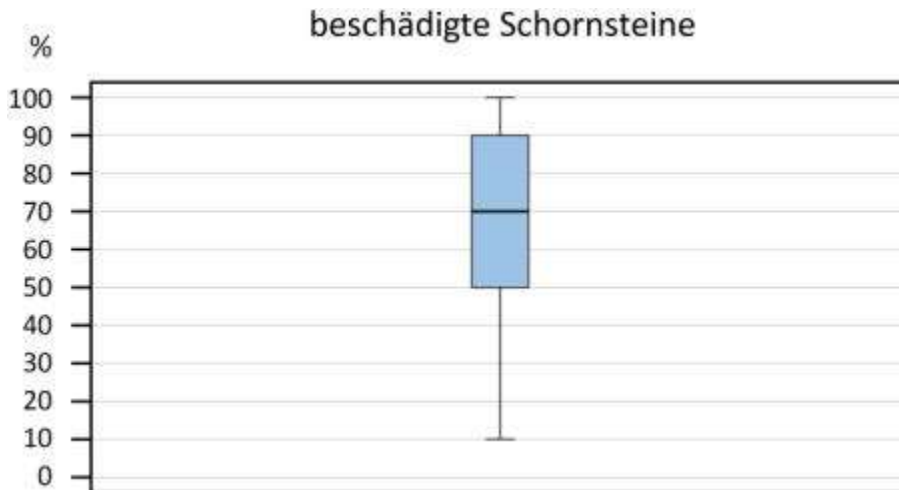
Bild 4.45 Boxplot zur Häufigkeit beschädigter Schornsteine

Die Auswertung der Ergebnisse zeigt, dass 66,9% der Gründerzeithäuser Schäden an den Schornsteinen vorweisen, wobei die Mehrzahl der Experten (33 von 45) eine beschädigte Fläche von mehr als 30% nennt.

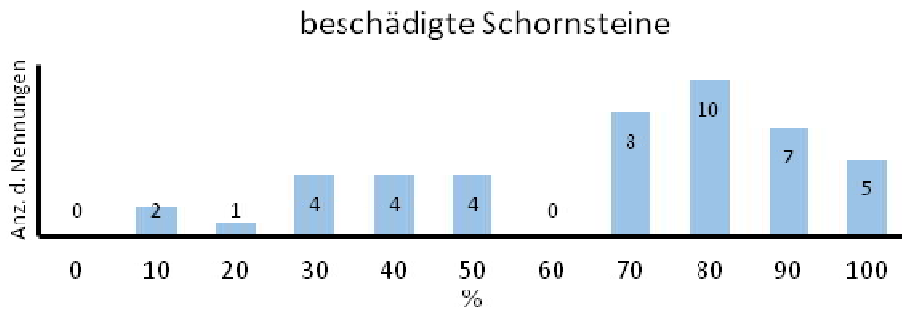
Bild 4.46 Balkendiagramm zur Häufigkeit beschädigter Schornsteine

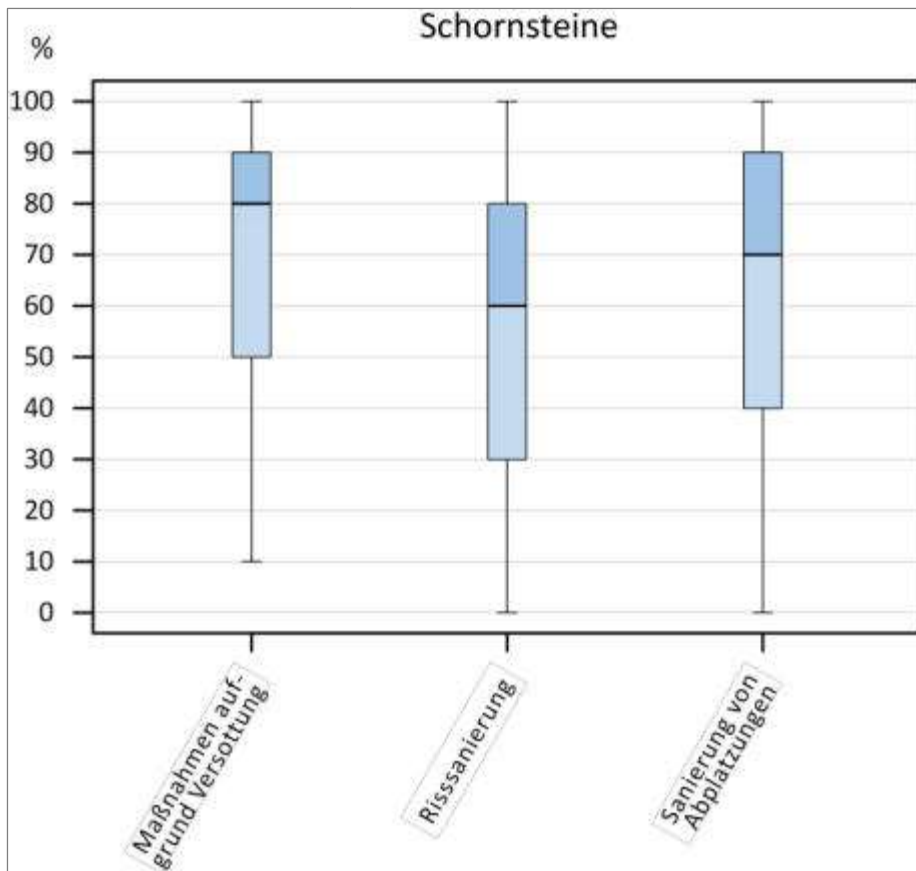
- Maßnahmen aufgrund von Versottung
- Rissanierung der Schornsteine
- Sanierung von Abplatzungen an Schornsteinen

Bild 4.47 Boxplot zur Häufigkeit der Maßnahmen an beschädigten Schornsteinen

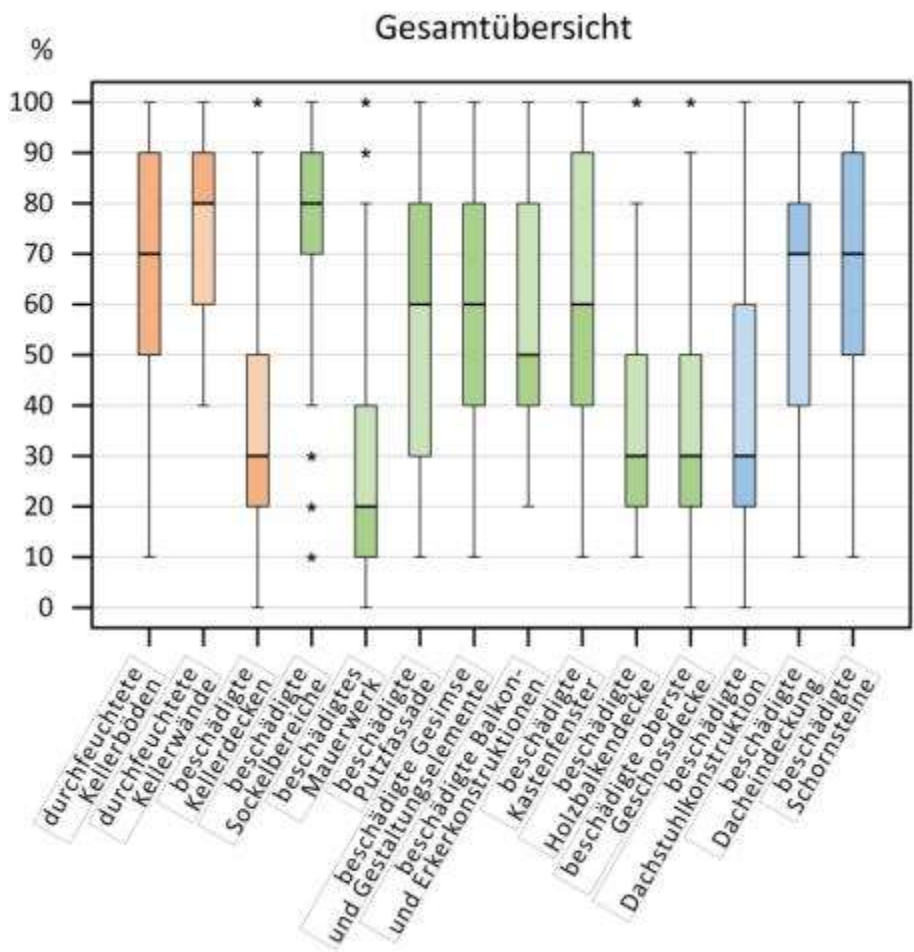
Bei der Betrachtung der einzelnen Verteilungen der Schadenshäufigkeiten, stellt sich heraus, dass sich große Spannweiten ergeben, weshalb eine Angabe von jeweils einem repräsentativen Wert somit nicht zweckmäßig ist. Eine Angabe von Häufigkeitsbereichen bzw. ein Vergleich, ob ein Bauteil häufiger oder weniger häufig von einem Schaden betroffen ist als ein anderes ist dennoch möglich.

Bild 4.48 Boxplot zur Häufigkeit durchfeuchteter bzw. beschädigter Konstruktionen im Überblick

Die Uneinigkeit der Häufigkeit von Schäden an Putzfassaden und Gesimsen und Gestaltungselementen kann darin begründet sein, dass infolge des Alterungsverschleißes im Laufe der Jahre im Sinne der Badenwannekurve (vgl. Bild 3.2) immer häufiger mit Schäden zu rechnen ist.
