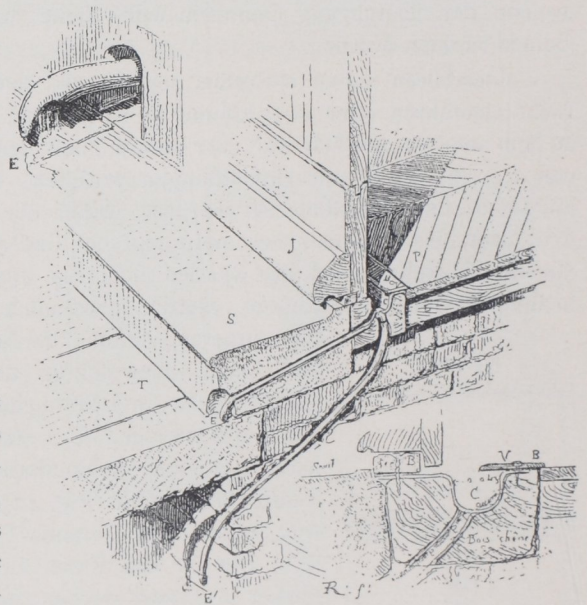
$\frac{1}{10}$ n. Gr.Fig. 427¹²²⁾.

Bei einem Balcon, welcher nur aus großen Steinplatten, die auf Consolen ruhen, gebildet ist und bei dem eine Steinschwelle in der Thüröffnung liegt, wird der untere Futterrahmenschengel durch eine abgefrägte Eisenschiene *B* (Fig. 427¹²²⁾ ersetzt, welche auf einer aus
