Lageplan der Sternwarte und des Kaiserl. Normal-Aichungs-Amtes.

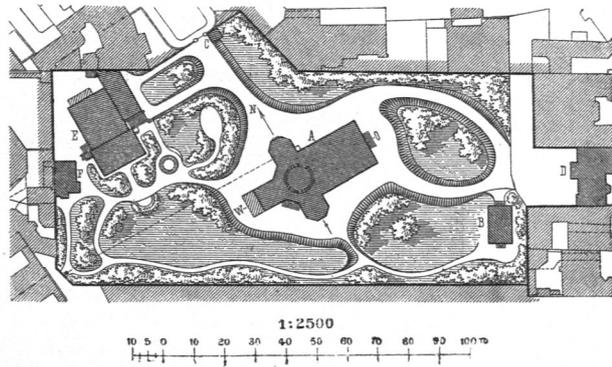
Fig. 436.

| A. Sternwarte. | D. Astronom. Rechen-Institut. |
| B. Castellan u. Mechaniker. | E. Normal-Aichungs-Amt. |
| C. Pfortner. | F. Maschinenhaus. |
