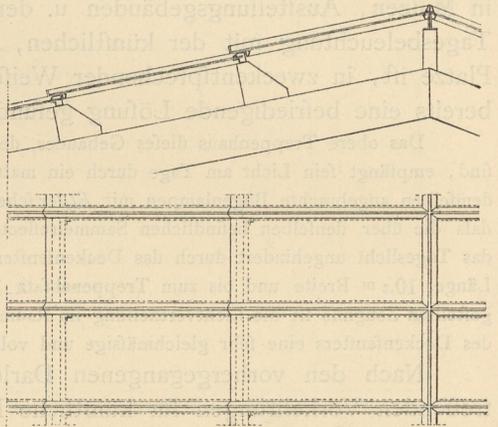
Fig. 334.

Deckenlicht-Verglafung³¹⁰⁾.

1/50 n. Gr.

In solcher Weise wurde die Dachverglafung über den Deckenlichtfäden des Alten Museums zu Berlin hergestellt³¹⁰⁾. Fig. 334 zeigt den Durchschnitt des Dachfensters und die Aufsicht auf ein Sparrenzwischenfeld. Die unter den Glastafeln liegenden Winkleisen, so wie die an drei Seiten umlaufenden Rinnen sind im Grundriß punkirt. Anstatt dieser mit Zinkumkleidungen versehenen Längs- und Quersproffen empfiehlt *Tiede*³¹¹⁾ eine verbesserte, englische Construction, wobei die Sproffen aus Zink bestehen und zugleich als Rinnen unter dem darauf ruhenden Theile der Glastafeln ausgebildet sind. Eine derartige Construction stellt Fig. 335³¹²⁾ dar. Der Anschluß der Glastafeln an die äußeren Dachfenster ist durch Deckkappen aus Kupfer gesichert. Anstatt der Querrinnen für Ableitung des Schweißwassers wird zwischen je zwei Glascheiben ein schmaler Glastreifen
