# MASTERARBEIT

## **REFA ANALYSE ZUR BEURTEILUNG VON AUFWANDSWERTEN FÜR STAHLBETONARBEITEN BEI KOMPLIZIERTEN BAUTEILEN**

Konkret wurde die Herstellung von Stiegenhäusern und von so genannten Rampenträgern eines Parkdecks, welches sich in unmittelbarer Nähe des Hauptbahnhofs St. Pölten befindet, analysiert.

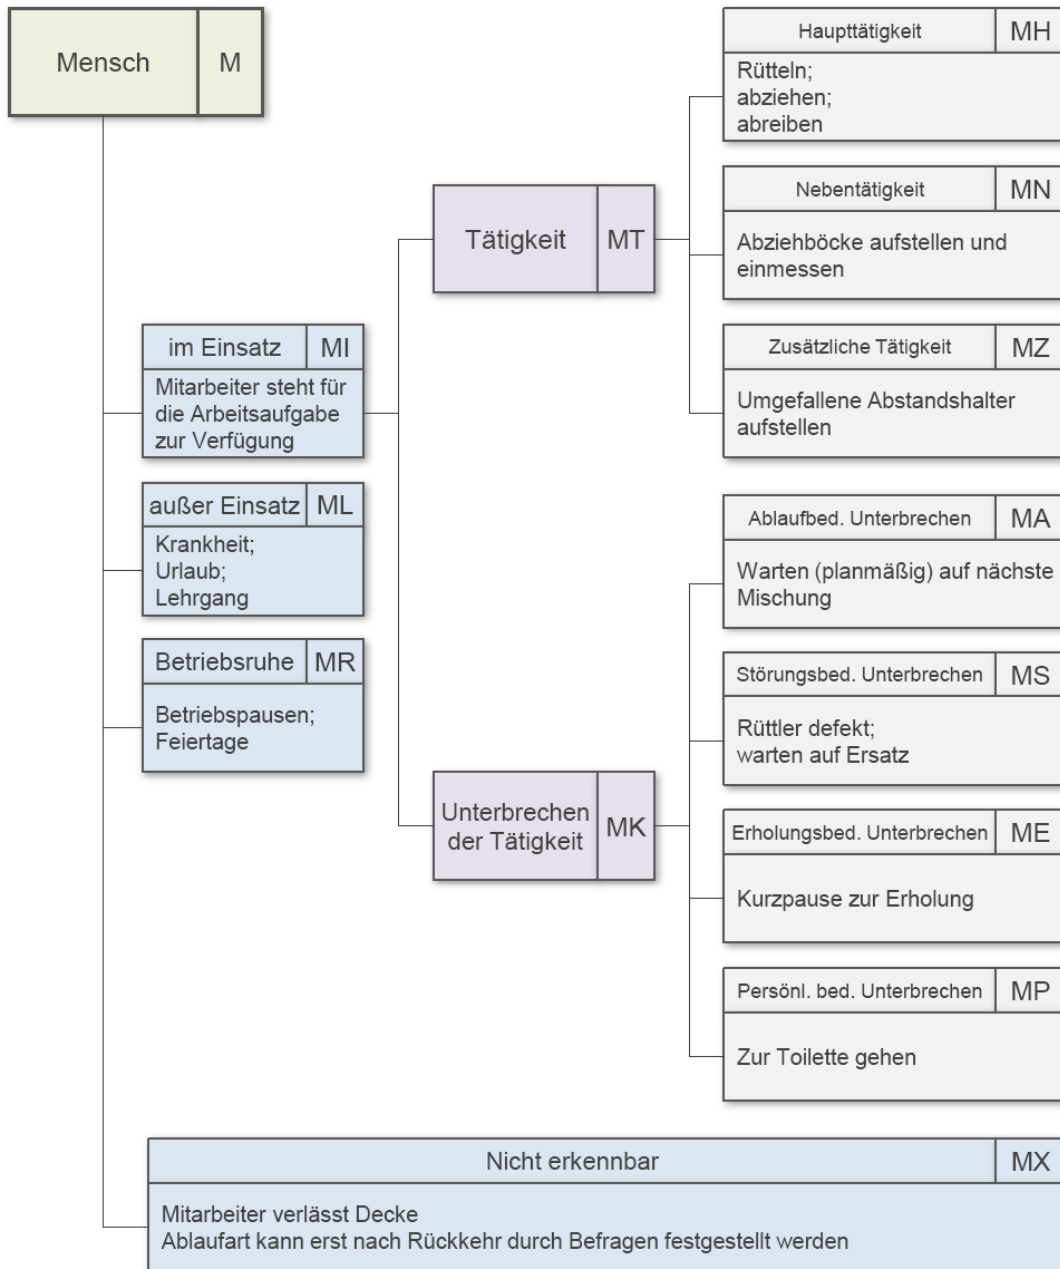
Abbildung 2-3: Auf den Menschen bezogenen Ablaufarten nach REFA<sup>13</sup>

Wie in Abbildung 2-3 dargestellt gibt es laut Hofstaller / Franzl zusätzlich noch die Einteilung in **nicht erkennbar MX**. Dies ist insbesondere für Datenerhebungen auf Baustellen von großer Bedeutung, wenn die Arbeiter die Baustelle vorübergehend verlassen und zum Zeitpunkt der Stichprobennahme die Tätigkeit der Arbeitskraft nicht erkennbar ist. In Zuge dieser REFA Analyse wurden diese Ansätze weiterentwickelt und die adaptierte Bezeichnung **nicht erfassbar MX** eingeführt. Dabei wird die nicht einzuordnende Abwesenheit der Arbeiter, aber auch jene Tätigkeiten, die bei der Datenerhebung nicht erfasst werden sollen, berücksichtigt. Dies ist beispielsweise der Fall, wenn die beobachtete Arbeitskraft Tätigkeiten bei anderen Bauteilen durchführt, die nicht untersucht werden.

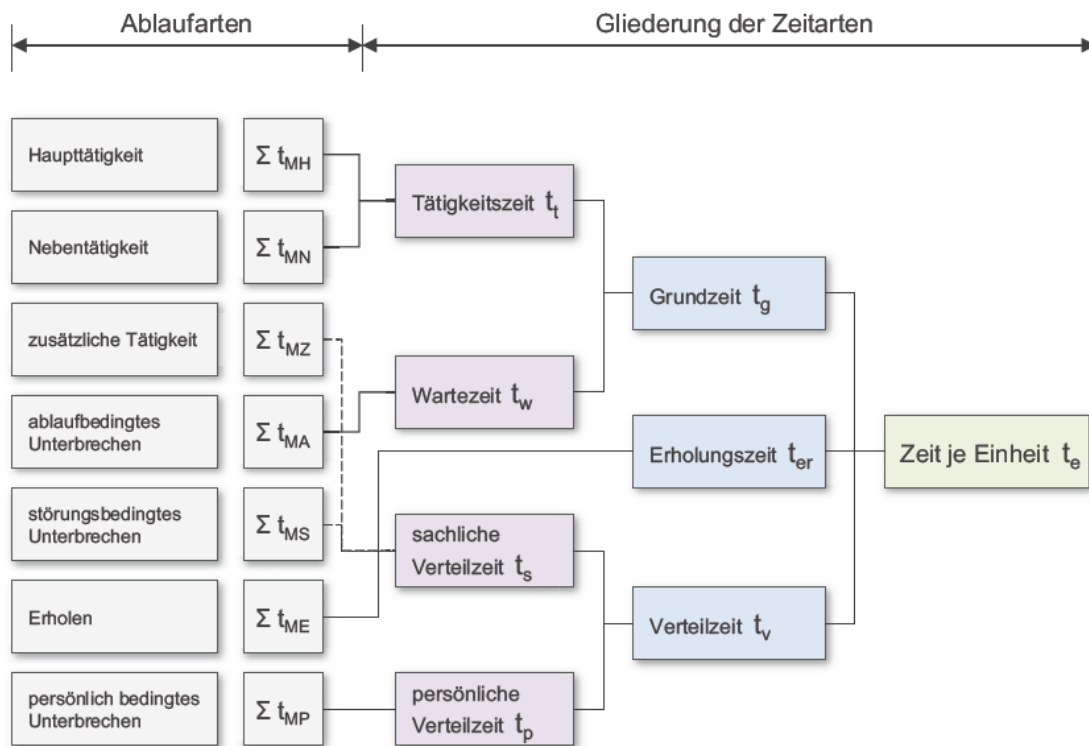
Abbildung 2-4: Gliederung der Zeiten je Einheit laut REFA<sup>15</sup>

Durch die Auswertung der Zeitartern kann man unter anderem auf die Effizienz des Arbeitszeitsystems schließen. Wenn der Anteil der Erholungszeit ein gewisses Maß übersteigt, kann die Anordnung einer zusätzlichen Pause oder einer kürzeren täglichen Arbeitszeit zu Produktivitätssteigerungen führen.

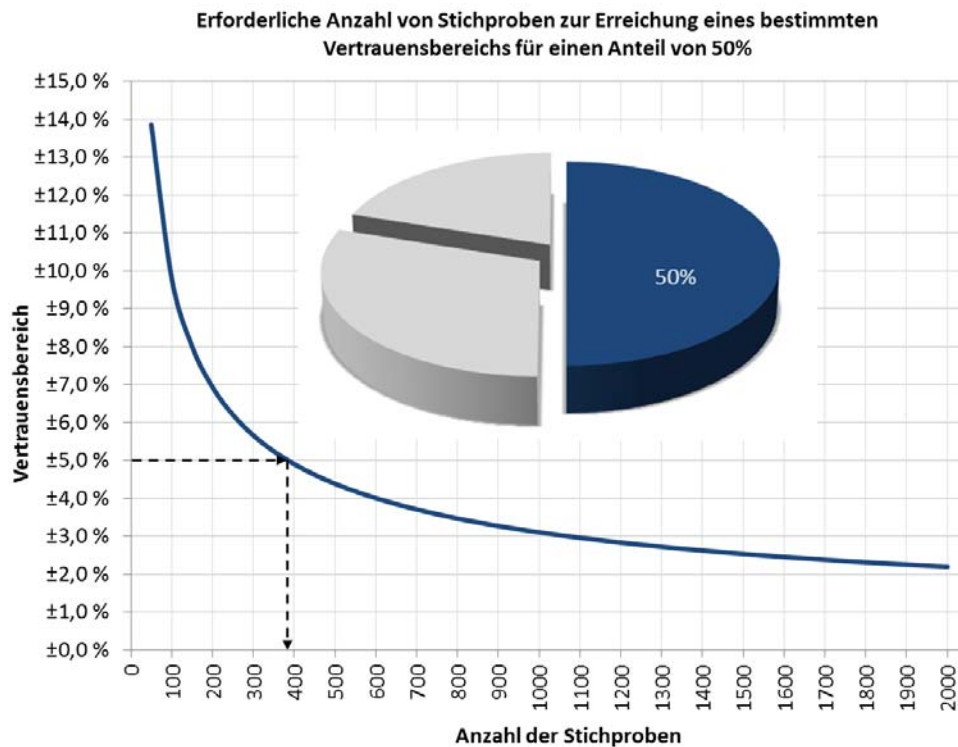
Abbildung 2-7: Abhängigkeit des Vertrauensbereichs von der Anzahl der Stichproben bei 50 %

Wenn man bei der Festlegung des erforderlichen Beobachtungsumfangs davon ausgeht, dass bei einem Anteil der Stichprobenverteilung der maßgebende 50 % - Wert erreicht wird, kann eine Mindestgenauigkeit in Abhängigkeit von der Anzahl der erforderlichen Stichproben ermittelt werden. Dieser erreichbare Vertrauensbereich ist in Abbildung 2-7 als Funktion für einen 50 % - Anteil dargestellt. Dabei wird veranschaulicht, dass die erforderliche Anzahl der Stichproben stark ansteigt, wenn ein Schwankungsbereich unter  $\pm 5\%$  erreicht werden soll. Da für die Beurteilung der Datenauswertung dieser Arbeit ein Vertrauensbereich von  $\pm 5\%$  ausreichend ist, wird ein Beobachtungsumfang von ca. 400 Stichproben angestrebt.

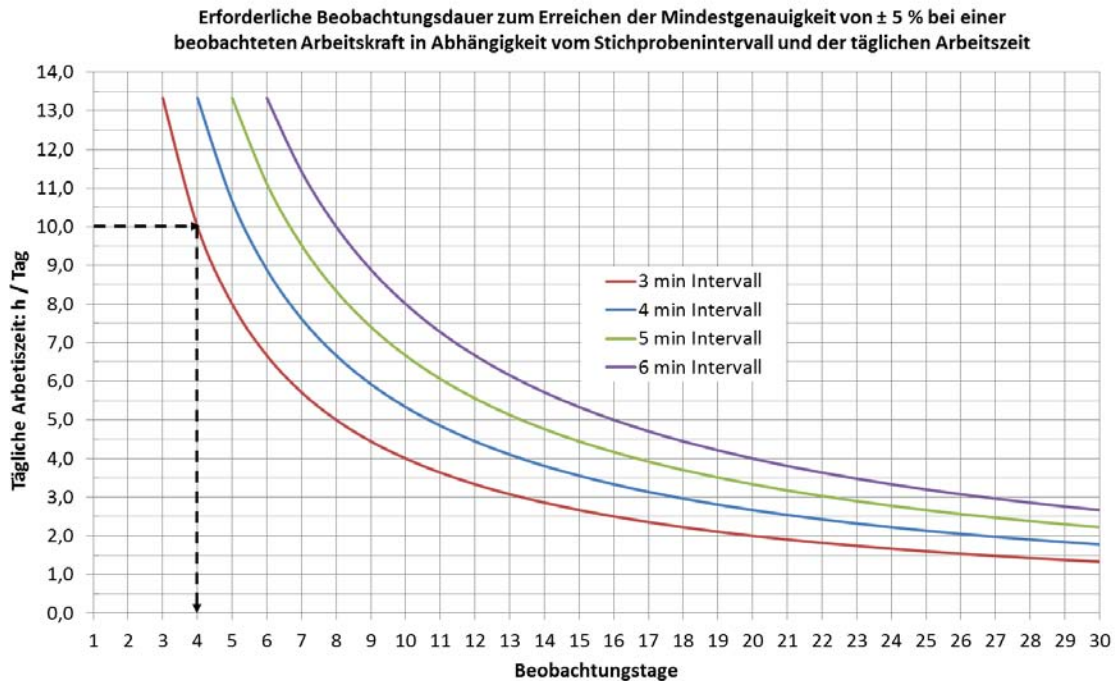
Abbildung 3-1: Erforderliche Beobachtungsdauer zum Erreichen der Mindestgenauigkeit von  $\pm 5\%$

In Abhängigkeit von der täglichen Arbeitszeit und dem gewählten Stichprobenintervall sowie der Anzahl der beobachteten Arbeitskräfte, können überschlägig die erforderlichen Beobachtungstage ermittelt werden. Aus den Erfahrungswerten kann die Herstellungsdauer für einen Bauteil angenommen und in weiterer Folge Rückschlüsse auf die Anzahl der zu beobachtenden Bauteile getroffen werden, um die gewünschte Anzahl an Stichproben zu erreichen.

Wie in Abbildung 3-1 dargestellt, ist bei einer täglichen Arbeitszeit von zehn Stunden und einem gewählten Stichprobenintervall von drei Minuten, sofern nur eine Arbeitskraft Tätigkeiten am beobachteten Bauteil ausführt, eine Beobachtungsdauer von vier Tagen erforderlich, um die gewünschte Anzahl von 400 Stichproben zu erreichen. Wenn die Herstellungsdauer eines einzelnen Bauteils bzw. eines beobachteten Gewerks an einem einzelnen Bauteil kürzer ist als die erforderliche Beobachtungsdauer, müssen weitere Bauteile bei der Datenerhebung erfasst werden. Falls mehrere Arbeitskräfte bei der Herstellung des beobachteten Bauteils eingesetzt werden, reduziert sich die erforderliche Anzahl der Beobachtungstage um den Faktor der Anzahl der beobachteten Arbeitskräfte. Damit wäre bei vier eingesetzten Arbeitskräften im zuvor angeführten Beispiel lediglich ein Beobachtungstag (bei gleichbleibendem Stichprobenintervall und gleichbleibender täglicher Arbeitszeit) erforderlich.

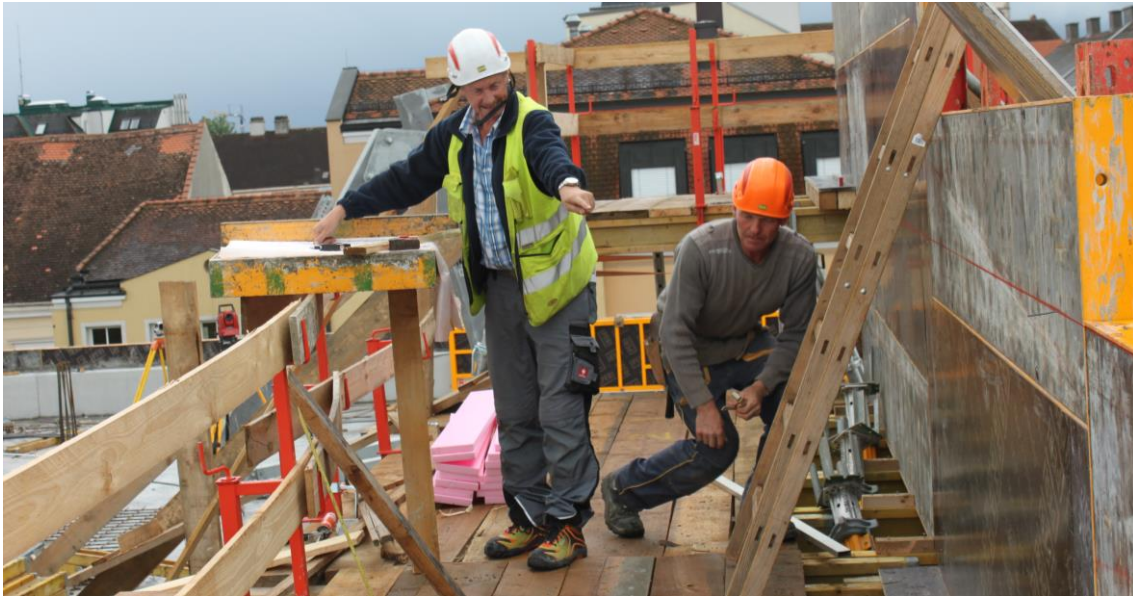
Abbildung 3-3: Tätigkeiten auf der Baustelle

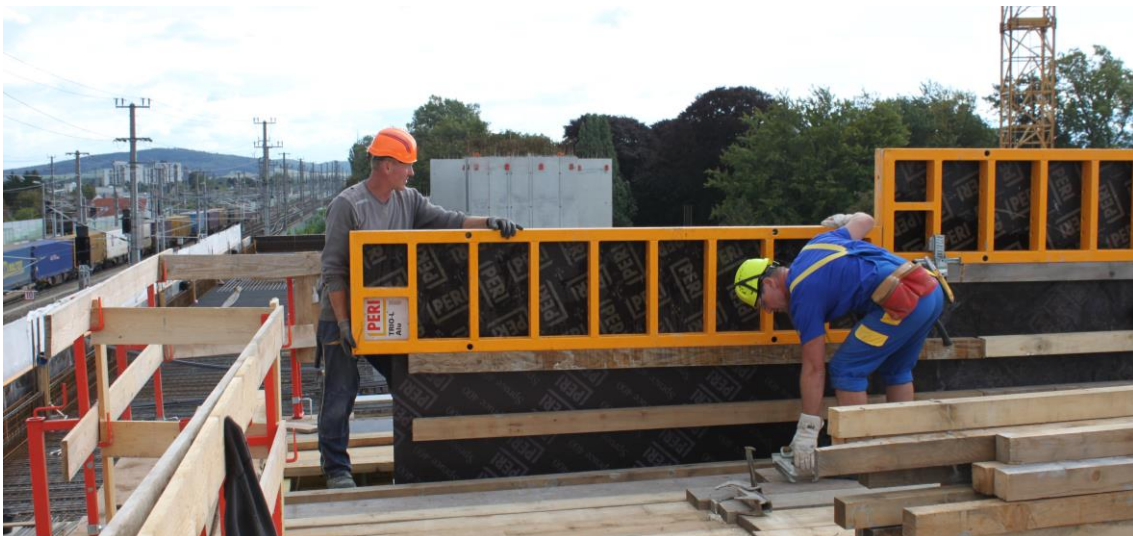
- Einbau der Seitenschalung beim Rampenträger:  
Der Einbau der Schalung dient der Formgebung des Bauteils und ist somit als Haupttätigkeit einzuordnen. Dabei besteht die Seitenschalung aus Rahmenschalungselementen und Schaltafeln.

Abbildung 3-4: MH - Einbau der Seitenschalung der ersten Seite des Rampenträgers

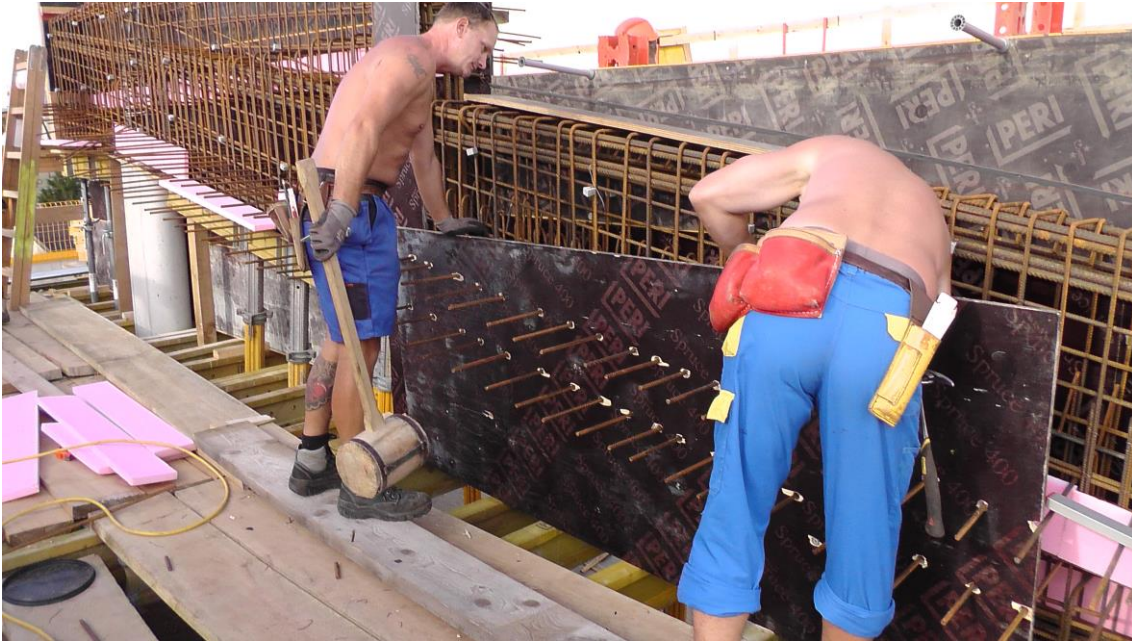
Abbildung 3-5: MH - Einbau der Seitenschalung beim Schließen der Schalung des Rampenträgers

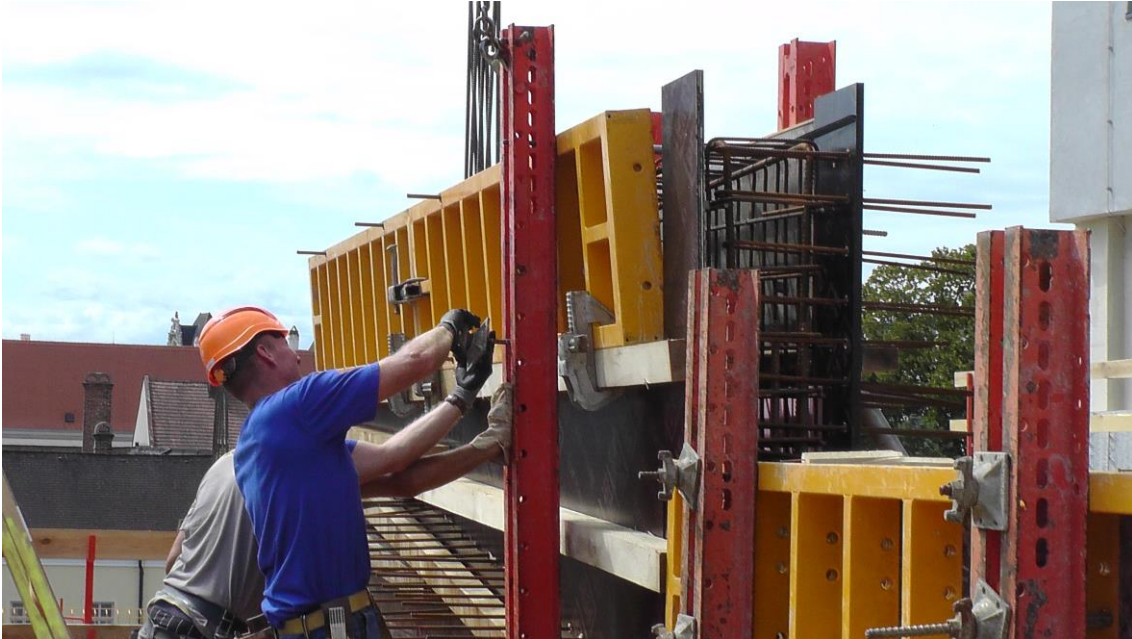
- Befestigung der Schalelemente:  
Durch die Befestigung der Schalung mit Stahlriegeln und Ankerstäben werden die einzelnen Schalelemente miteinander verbunden sowie die Aufnahme der Lasten aus dem Frischbetondruck ermöglicht.

Abbildung 3-7: MH - Anbringen von Stahlriegeln und Befestigung der Anker

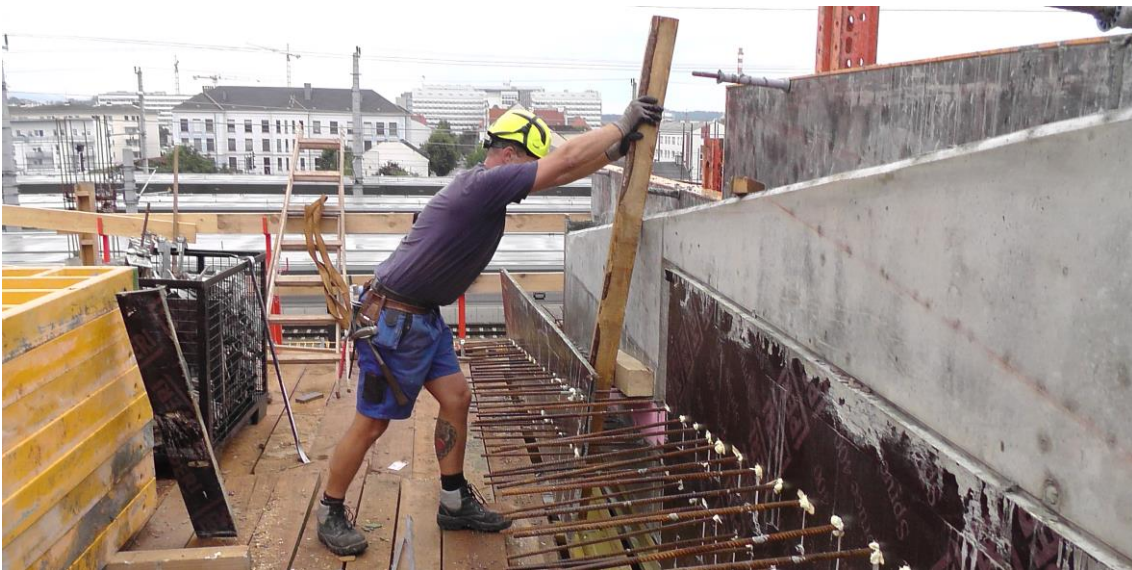
- Ausschalen der Seitenschalung:  
Insbesondere das Ausschalen der durchbohrten Schaltafeln beim Rampenträger erweist sich als äußerst arbeitsintensiv.

Abbildung 3-8: MH - Ausschalen der durchbohrten Schaltafeln beim Rampenträger

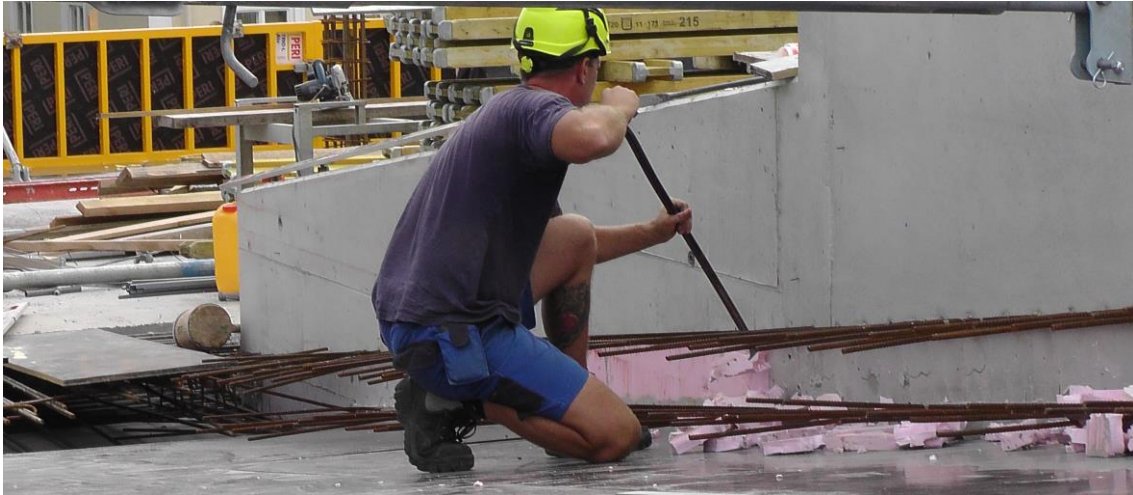
- Einbau und Entfernung von Aussparungselementen:  
Da Aussparungselemente bei den Schalarbeiten der Formgebung dienen, ist sowohl der Einbau als auch die Entfernung dieser Elemente als Haupttätigkeit einzuordnen.

Abbildung 3-9: MH - Entfernung von Aussparungselementen (z.B.: XPS)

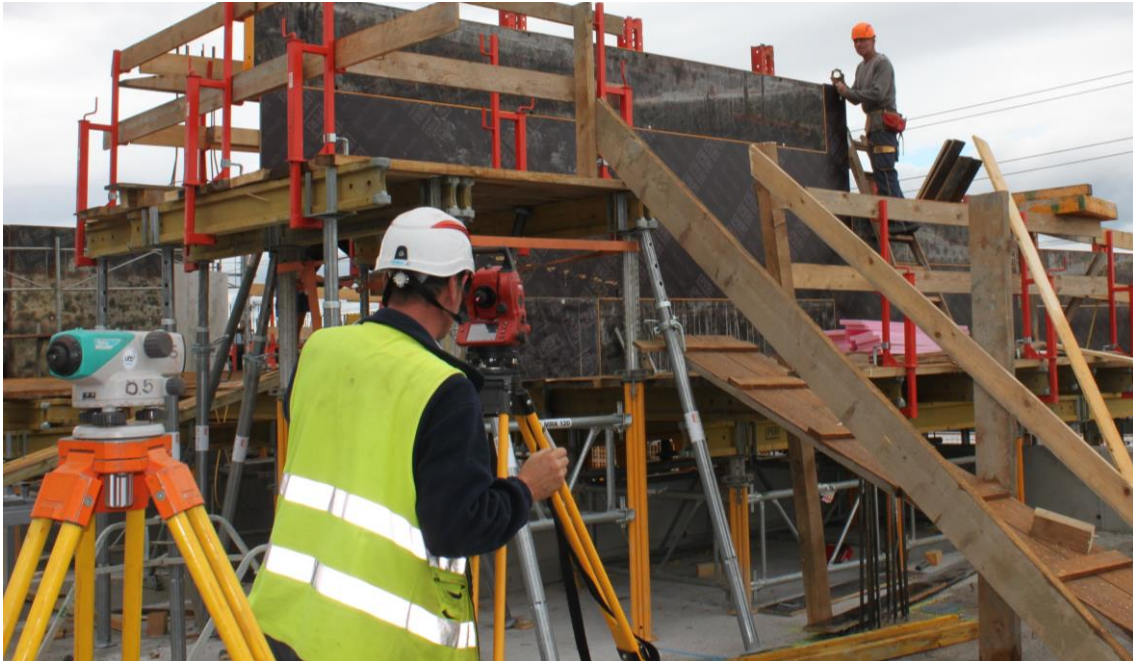
- Einmessen von Höhen und Abständen mittels Nivelliergerät:  
Beim Einmessen von Höhen und Abständen mittels Nivelliergerät wird sowohl die Tätigkeit der Person, die das Gerät bedient als auch die Tätigkeit jener Person, die den Reflektor hält, dieser Tätigkeit zugeordnet.

Abbildung 3-10: MN - Einmessen von Höhen und Abständen mittels Nivelliergerät

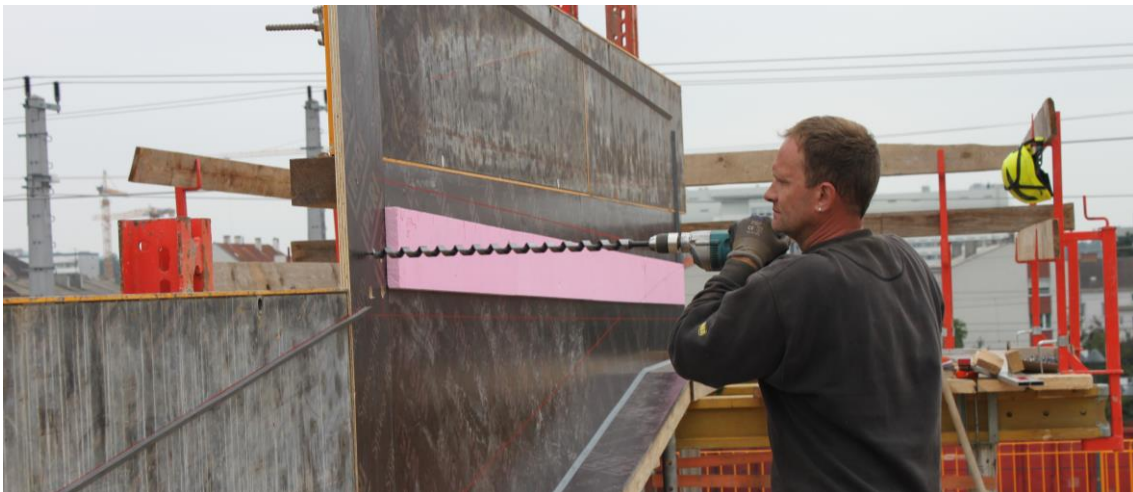
- Bohren der Löcher für die Anschlussbewehrung beim Rampenträger:  
Da keine Klappisen verwendet werden können, müssen in den Bereichen der Anschlussbewehrung Bohrungen in den Schalttafeln vorgesehen werden. Das Bohren der Löcher für die Anschlussbewehrung wird als Nebentätigkeit eingeordnet.

Abbildung 3-11: MN - Bohren der Löcher für die Anschlussbewehrung beim Rampenträger

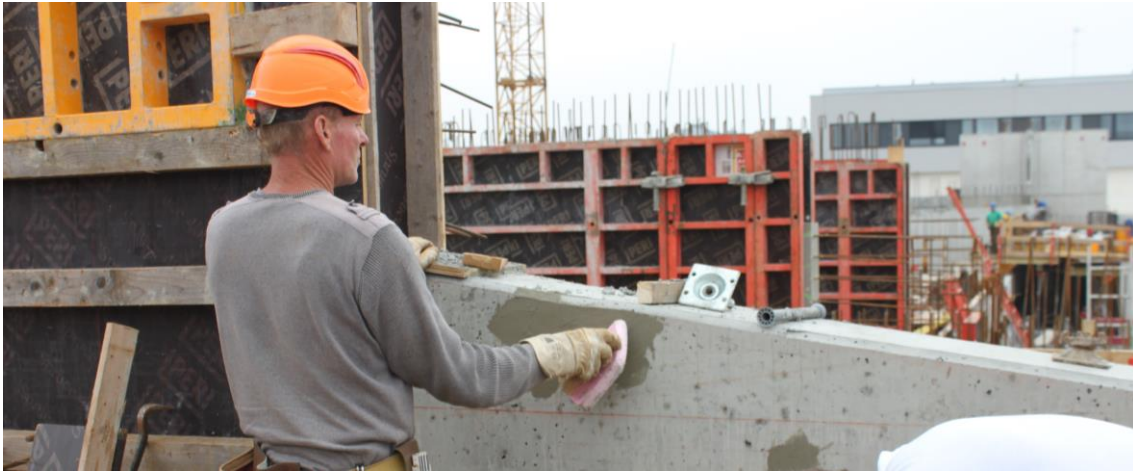
- Ausbessern von Fehlstellen in der Betonoberfläche:  
Sind aufgrund nicht ausreichender Verdichtung oder sonstiger Einflüsse Fehlstellen in der Betonoberfläche entstanden, müssen diese durch zusätzliche Tätigkeiten im Nachhinein korrigiert werden.

Abbildung 3-12: MZ - Ausbessern von Fehlstellen in der Betonoberfläche

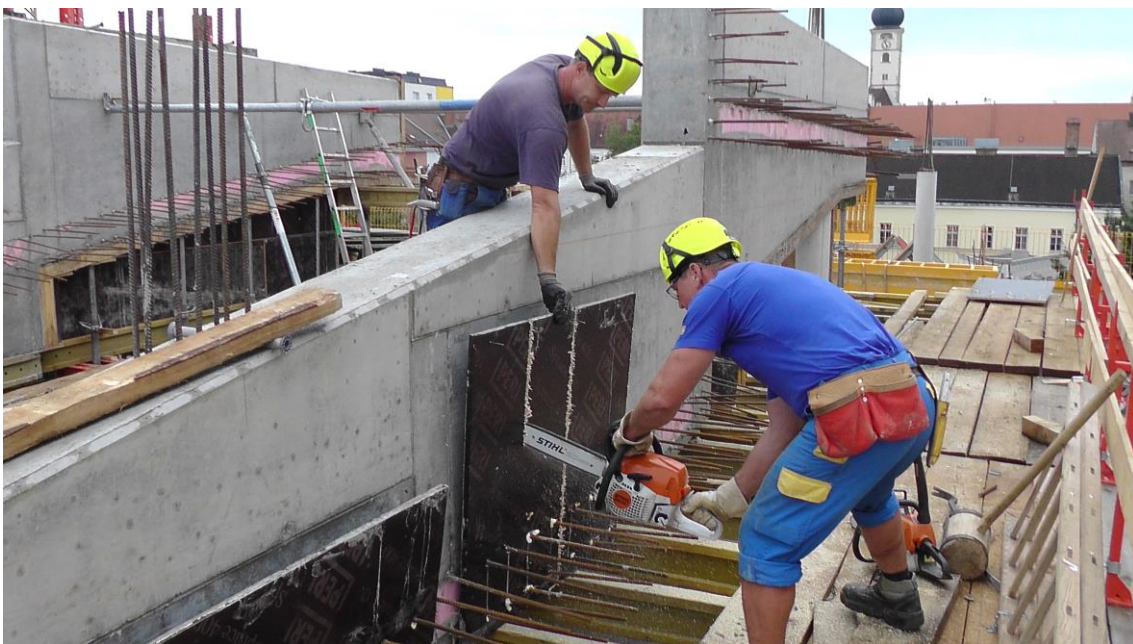
- Zuschneiden von Schaltafeln, die sich beim Ausschalen verklemmt haben:  
Übersteigt der Aufwand für das Ausschalen der durchbohrten Schaltafeln ein gewisses Maß und müssen deshalb die Schaltafeln zugeschnitten werden, weil sich diese verklemmt haben, so wird dies als außerplanmäßige Komplikation angesehen und den zusätzlichen Tätigkeiten zugeordnet.

Abbildung 3-13: MZ - Zuschneiden von Schaltafeln, die sich beim Ausschalen verklemmt haben

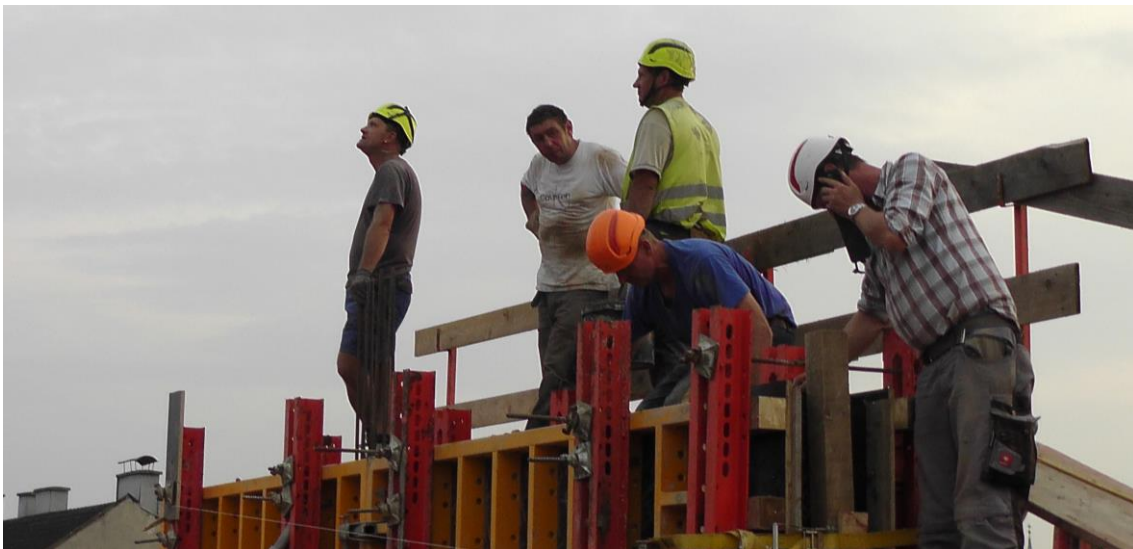
- Warten auf Kran:  
Vor allem wenn bei den Betonierarbeiten der Krankübel verwendet wird, tritt diese ablaufbedingte Unterbrechung relativ häufig auf, da während des Krantransportes nicht alle Arbeitskräfte alternative Tätigkeiten durchführen können.

Abbildung 3-14: MA - Warten auf Kran von drei Arbeitskräften

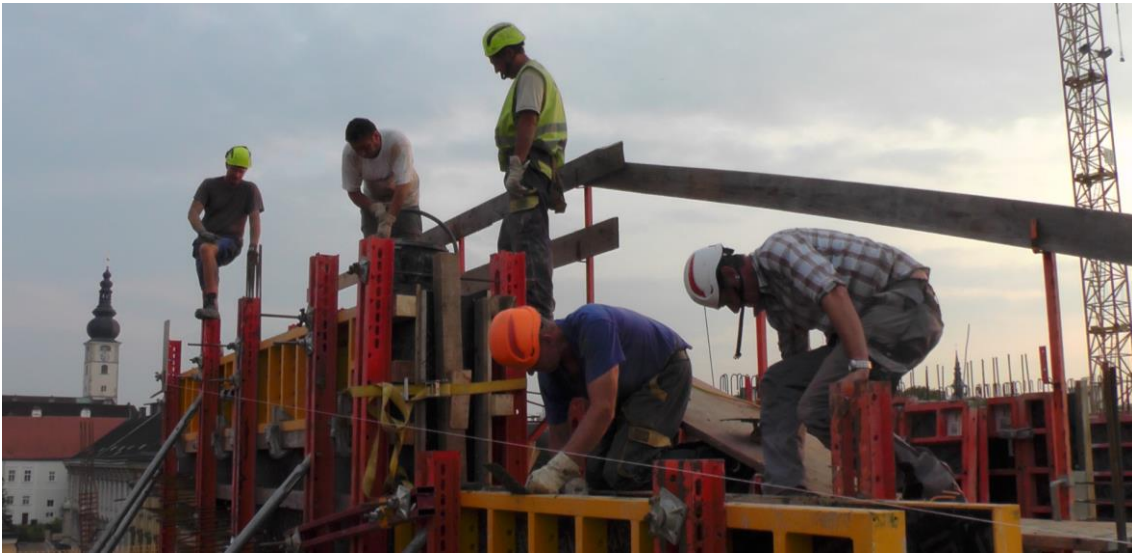
- Warten, weil bei diesem Arbeitsschritt nicht alle Arbeitskräfte beschäftigt sind:  
Dabei handelt es sich um eine Tätigkeit, die verstärkt bei den Betonierarbeiten auftritt und zwar, wenn beispielsweise eine Arbeitskraft mit dem Abziehen der Betonoberkante warten muss bis der Frischbeton ausreichend hoch eingebracht und verdichtet ist. Ein hoher Anteil dieser ablaufbedingten Unterbrechung weist jedoch nicht automatisch auf eine zu große Gruppengröße bei diesen Arbeiten hin, da während des Herstellungsprozesses auch verstärkt Zeiten auftreten können, in denen sämtliche Arbeitskräfte erforderlich sind und eine geringere Anzahl zu Qualitätsverlusten bei der Herstellung des Bauteils führen kann.

Abbildung 3-15: MA - Warten, weil bei diesem Arbeitsschritt nicht alle AK beschäftigt sind (Arbeitskraft in gelber Warnweste); MA – Warten auf Kran (Arbeitskraft in kurzer blauer Hose)

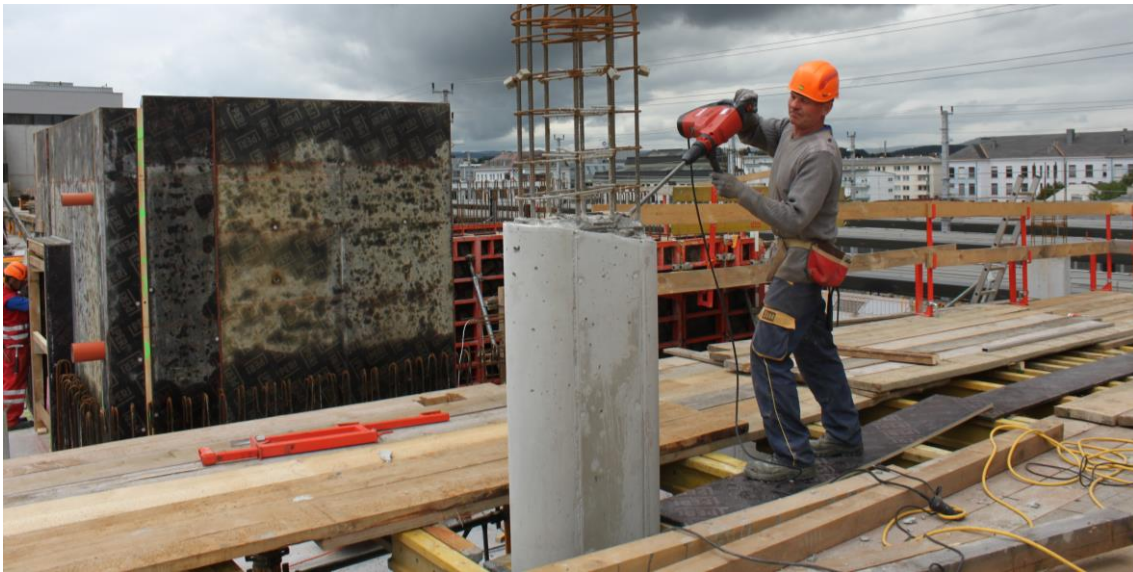
- Arbeiter ist nicht auf der Baustelle oder nicht bei Arbeiten am beobachteten Bauteil tätig: Wenn sich die beobachteten Arbeitskräfte zum Zeitpunkt der Stichprobenerfassung nicht auf der Baustelle befinden oder Arbeiten bei anderen Bauteilen durchführen, werden die Tätigkeiten nicht erfasst. Abbildung 3-17 zeigt den Vorarbeiter beim Abschräumen der Stützenoberkante. Da diese Tätigkeit den Stützen und nicht dem Rampenträger zugeordnet wird, wurde sie bei der Datenerhebung nicht erfasst.

Abbildung 3-17: MX - Abschräumen der Stützenoberkante

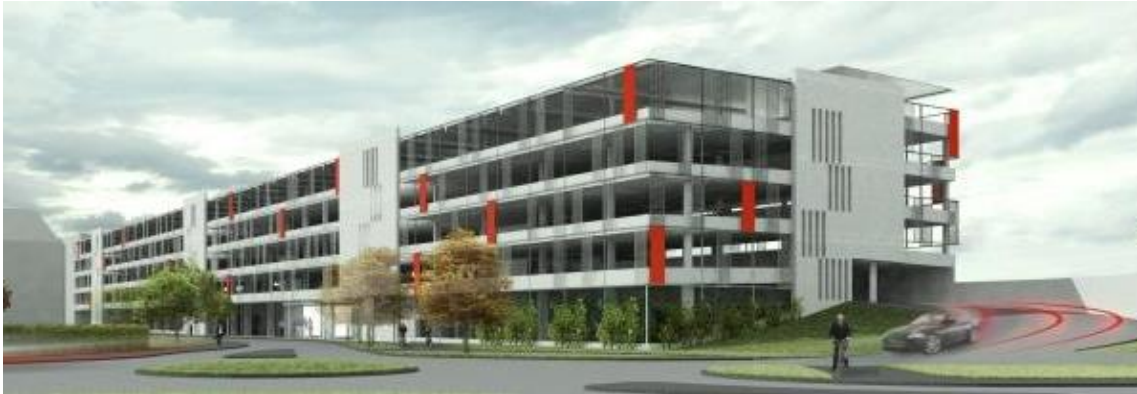
Beim untersuchten Objekt handelt es sich um ein 5-stöckiges Parkdeck, dessen Rohbau in einer Stahlbetonskelettbauweise hergestellt wird. Auftraggeber sind hierbei die ÖBB und Auftragnehmer ist die Firma Porr. Zugänglich sind die einzelnen Geschosse über drei Stiegenhäuser, wobei im östlichen und westlichen jeweils ein Aufzug angeordnet ist.

Abbildung 4-1: 3D Visualisierung des Parkdecks<sup>22</sup>

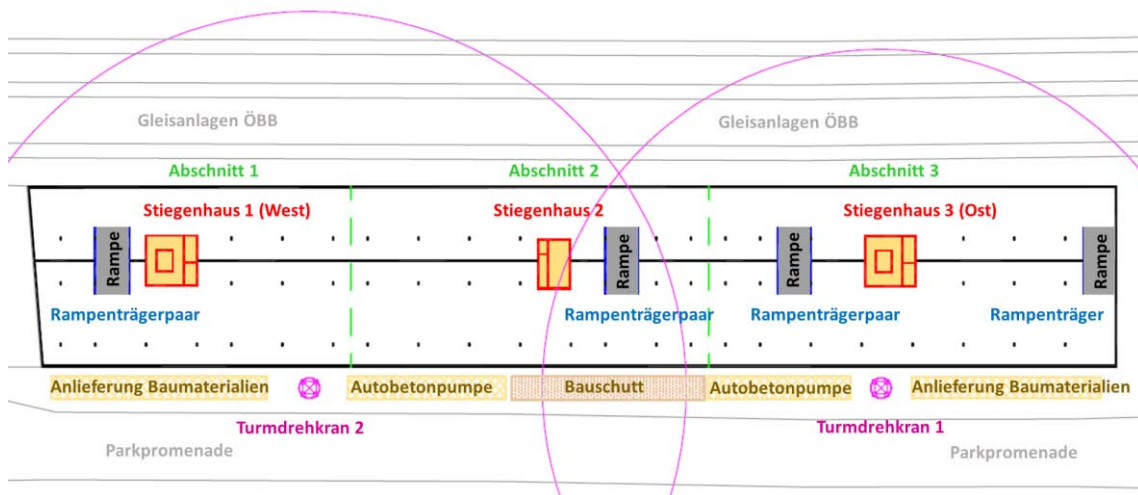
Auf der Südseite der Baustelle sind zwei obendrehende Turmdrehkrane der Firma Liebherr angeordnet. Im Norden ist eine Anordnung eines dritten Kranes aufgrund der unmittelbar angrenzenden Gleisanlagen des Bahnhofes nicht möglich.

Abbildung 4-2: Grundriss des Parkdecks über 3. OG

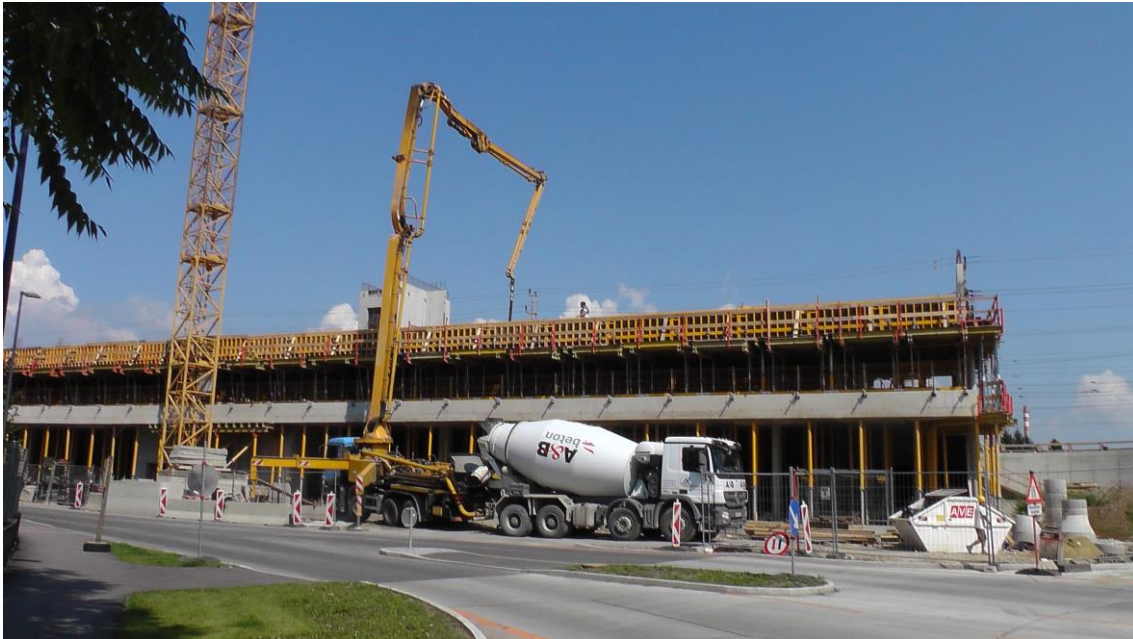
zwischen der angrenzenden Parkpromenade und dem Parkdeck als Verkehrsfläche für die Anlieferung von Baumaterialien wie Schalung, Bewehrung und Transportbeton sowie als Standort für die Autobetonpumpe dient, kann nur eine begrenzte Fläche zur Lagerung von Bauschutt genutzt werden.

Abbildung 4-3: Autobetonpumpe und Anlieferung des Transportbetons im Ostbereich des Parkdecks

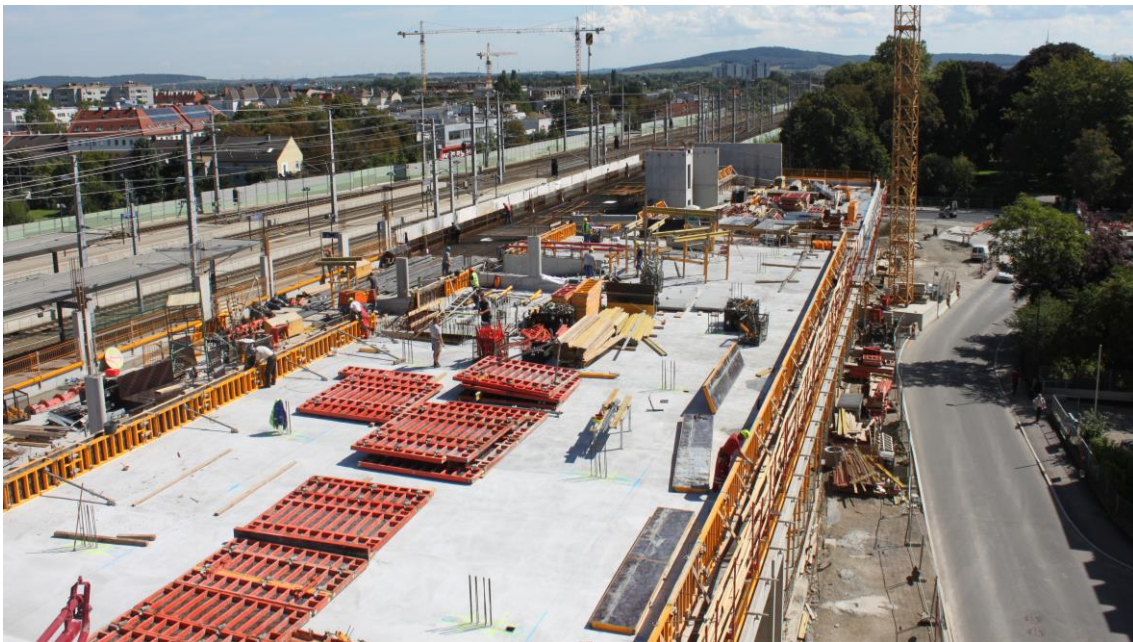
Abbildung 4-4: Übersichtsfoto mit Blickrichtung Osten

Die Abbildungen 4-4 und 4-5 veranschaulichen die äußerst beengten Lagerverhältnisse, welche zu hohen Anforderungen hinsichtlich der Baustellenlogistik führen.

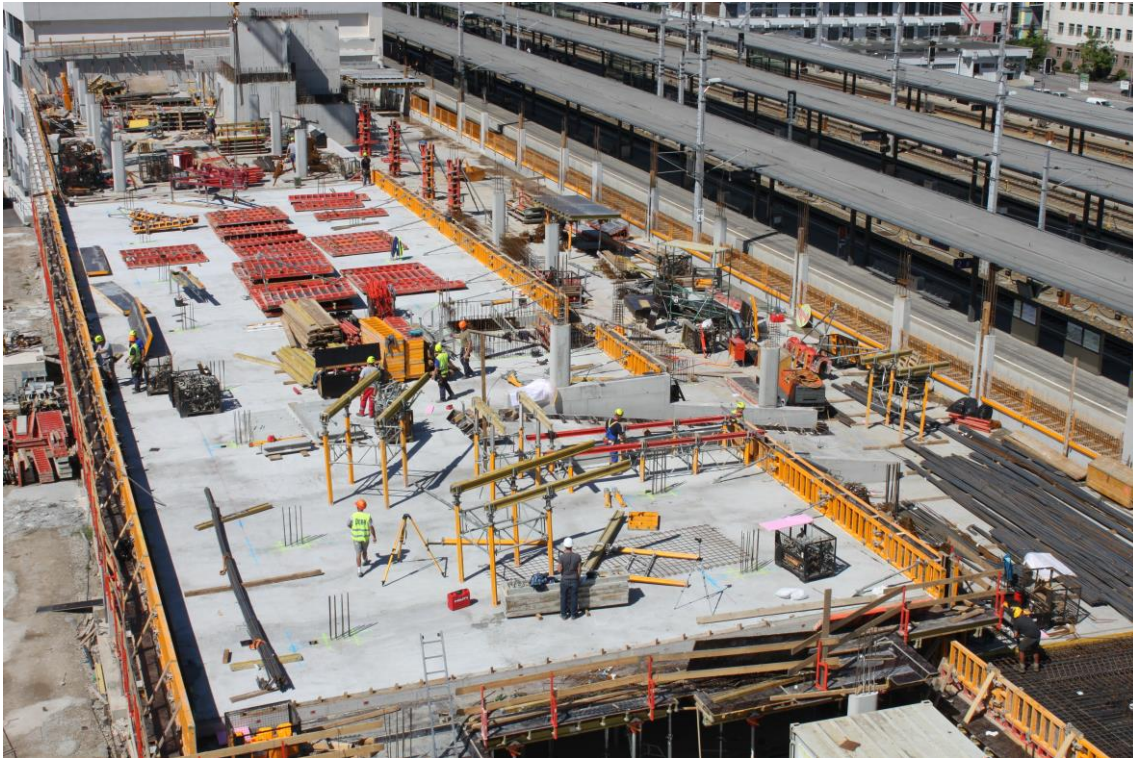
Abbildung 4-5: Übersichtsfoto mit Blickrichtung Westen

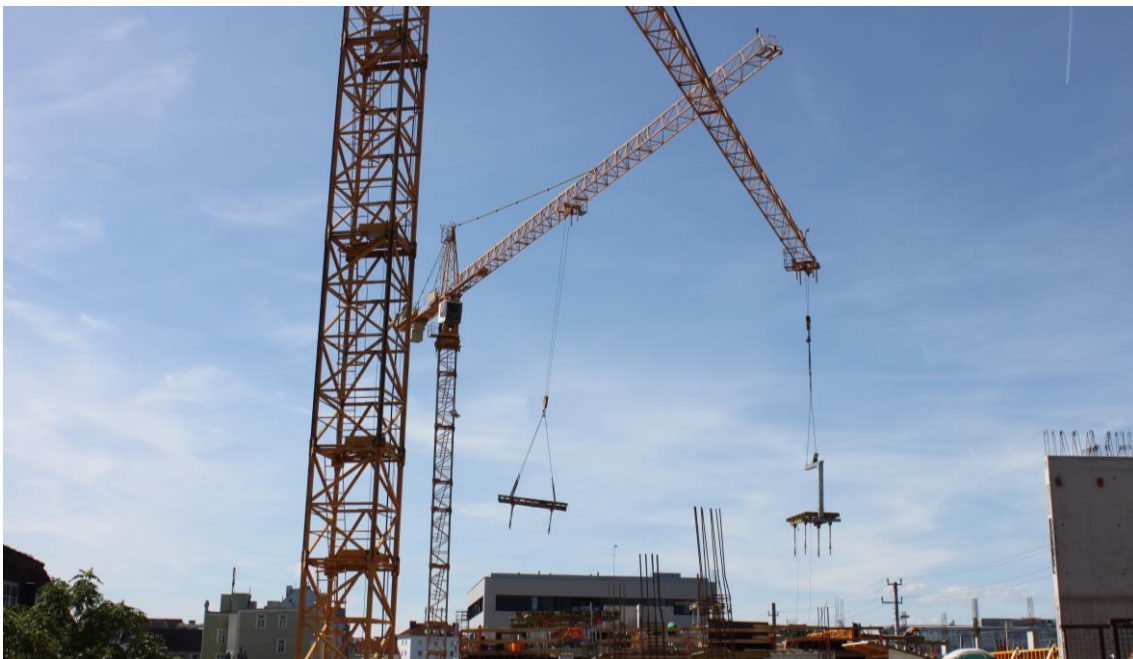
Der Herstellungsablauf erfolgte in sechs Abschnitten von Westen nach Osten. Wenn die Deckenabschnitte 5 und 6 fertiggestellt waren, mussten die Deckenschaltische durch zwei Kranhübe wieder in den Westbereich des Parkdecks transportiert werden, wobei sich der Übergabebereich der beiden Krane im Abschnitt 2 befand.

Abbildung 4-10: Transport der Deckenschaltische vom Ost- in den Westbereich des Parkdecks durch die Krane

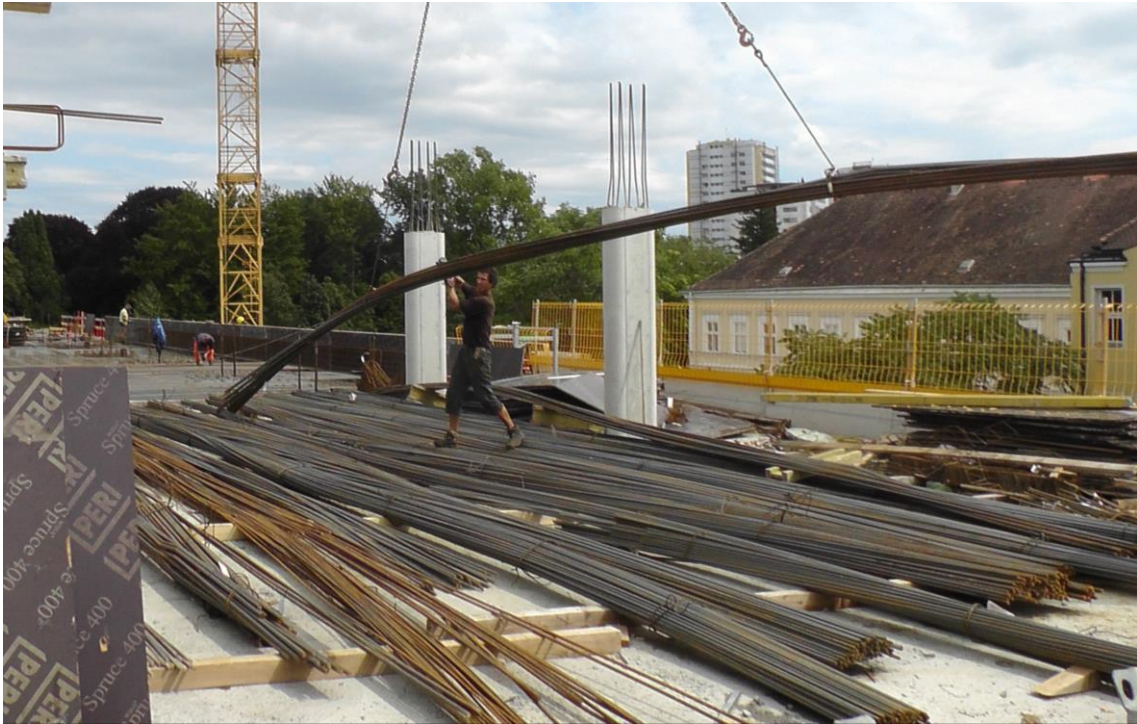
Als Bewehrung der Geschoßdecken wurden durchgehend Einzelstäbe verwendet. Neben dem Antransport war auch die Lagerung dieser Bewehrung äußerst anspruchsvoll, da aufgrund der beengten Lagerverhältnisse die Bewehrung auf den Geschoßdecken gelagert wurde und teilweise wiederholt von einem Zwischenlagerplatz zum nächsten Zwischenlagerplatz transportiert werden musste. Um die Problematik der beengten Baustellenverhältnisse zu lösen, war es allerdings auch nicht möglich weniger Bewehrungsmaterial vorzuhalten. Aus wirtschaftlichen Gründen war es erforderlich, dass die LKW-Transporte ausgelastet waren und stets 25 to Bewehrung angeliefert wurde.

Abbildung 4-11: Antransport und Lagerung der Bewehrung

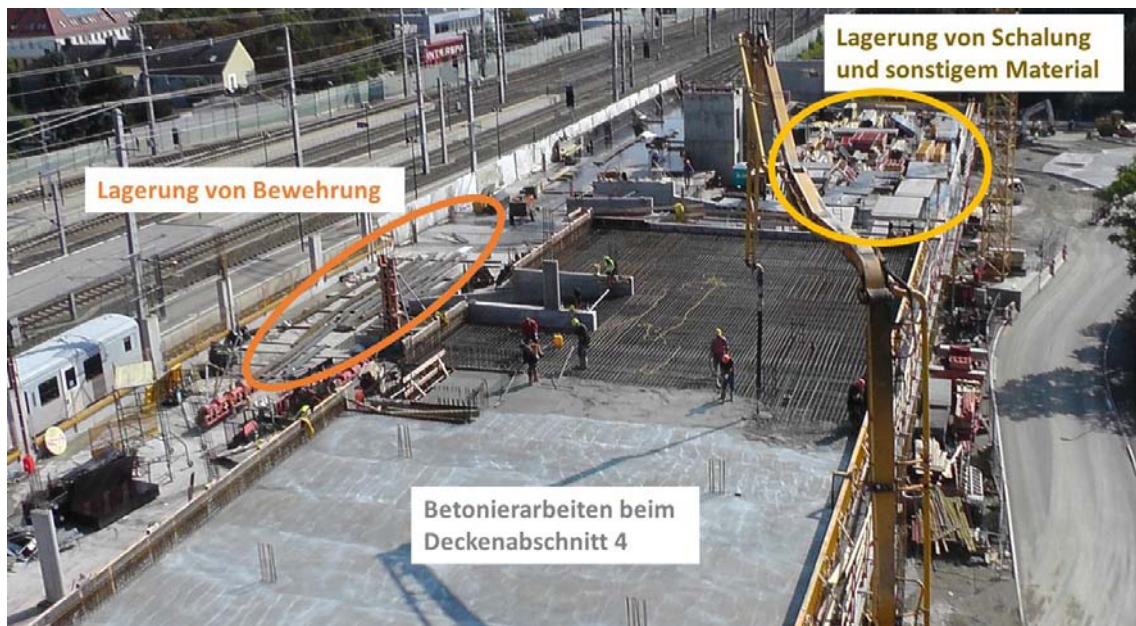
Bei den Betonierarbeiten wurde eine Autobetonpumpe eingesetzt, was einen verstärkten Einsatz von Arbeitskräften erforderte. Dies hatte in der Regel zur Folge, dass Arbeiter, die zuvor bei anderen Bauteilen tätig waren, für die Betonierarbeiten der Geschößdecken herangezogen wurden.

Abbildung 4-12: Betonierarbeiten beim Deckenabschnitt 4 und Lagerverhältnisse

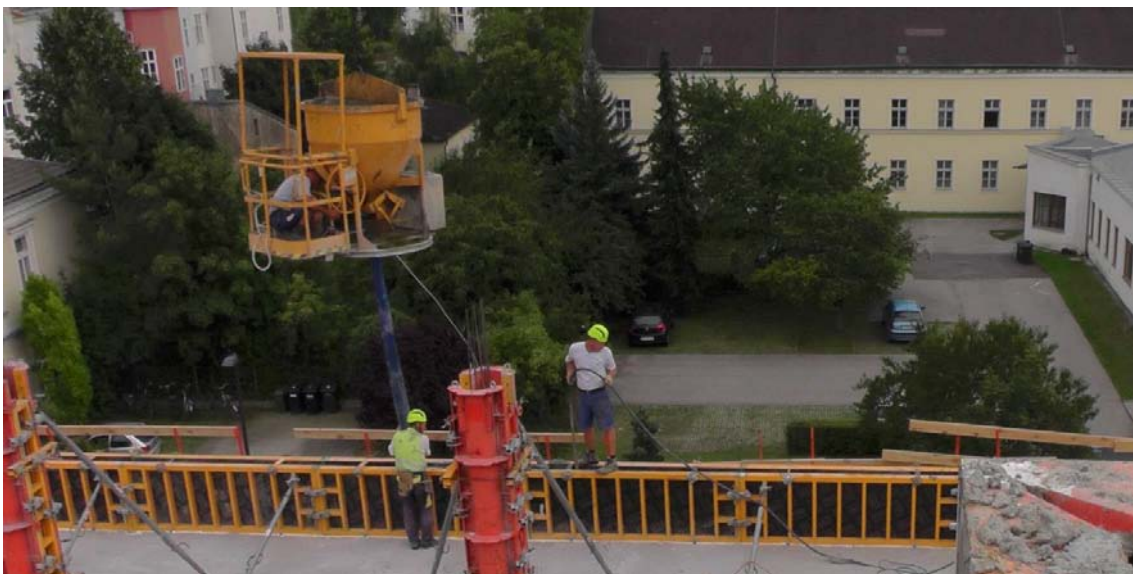
Abbildung 4-14: Betonierarbeiten bei der Brüstung auf der Südseite des Parkdecks

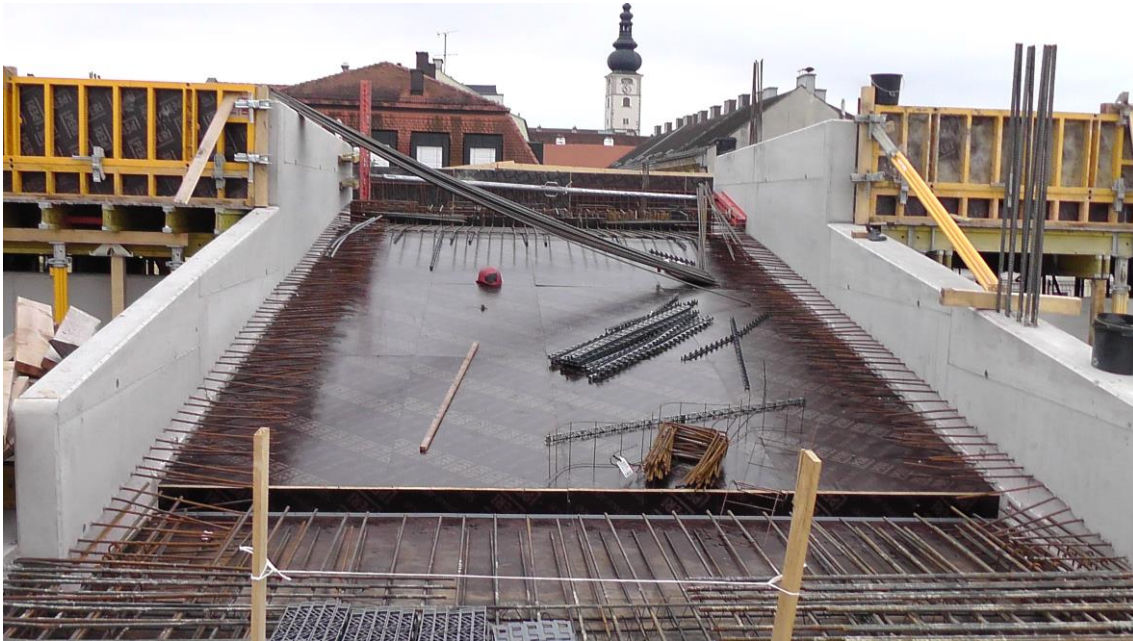
Die Rampenplatten befinden sich in der Regel zwischen zwei Rampenträgern eines Rampenträgerpaares bzw. zwischen einem einzelnen Rampenträger und einer Wand und verbinden die Halbgeschoße miteinander. Die Rampenplatten wurden im Anschluss an die angrenzenden Geschoßdecken betoniert. Dabei war besonderes Augenmerk auf die Betonkonsistenz zu legen, da es sich hierbei um eine geneigte Fläche handelte.

Abbildung 4-15: Geschalte Rampenplatte vor den Bewehrungsarbeiten
