# MASTERARBEIT

## **REFA ANALYSE ZUR BEURTEILUNG VON AUFWANDSWERTEN FÜR STAHLBETONARBEITEN BEI KOMPLIZIERTEN BAUTEILEN**

Konkret wurde die Herstellung von Stiegenhäusern und von so genannten Rampenträgern eines Parkdecks, welches sich in unmittelbarer Nähe des Hauptbahnhofs St. Pölten befindet, analysiert.

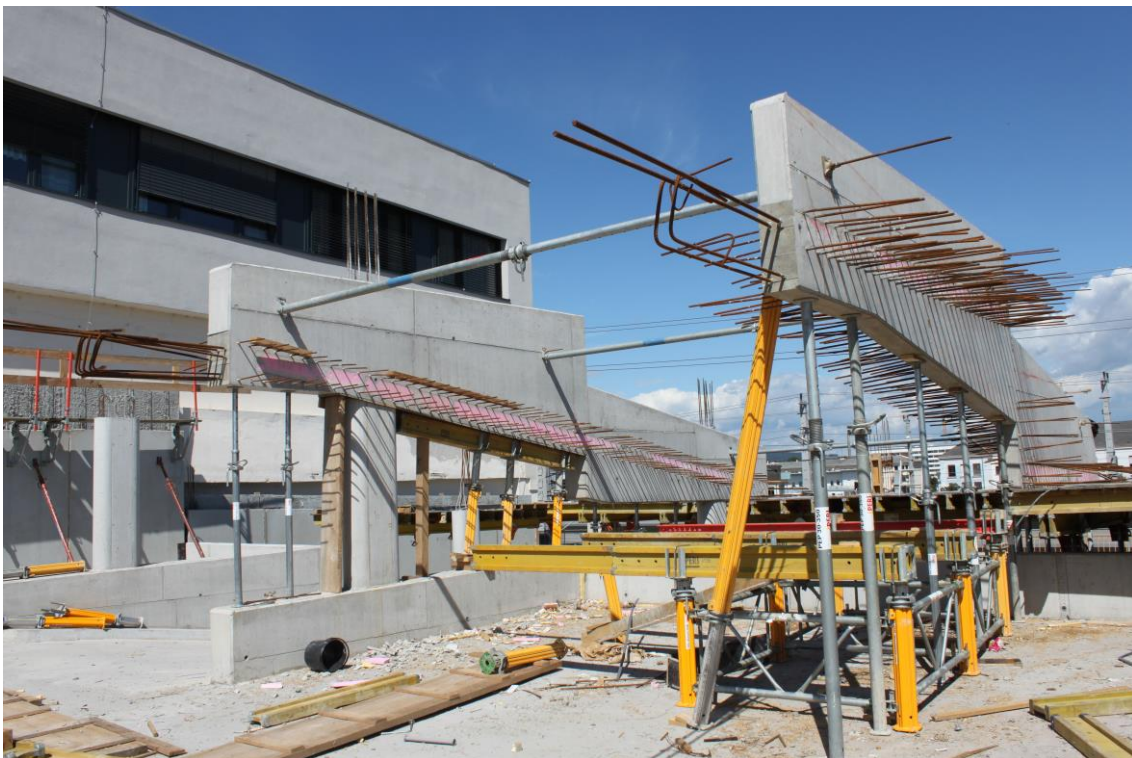
Da die Rampenträger hinsichtlich des Bauablaufes vor den Decken und der Rampenplatte hergestellt wurden, musste der freitragende Rampenträger in diesem Bauzustand permanent gegen Kippen gesichert werden. Des Weiteren hatte dieses Voreilen der Rampenträger eine äußerst zeitintensive Herstellung einer Arbeitsbühne zur Folge.

Abbildung 5-1: Ausgeschaltetes Rampenträgerpaar

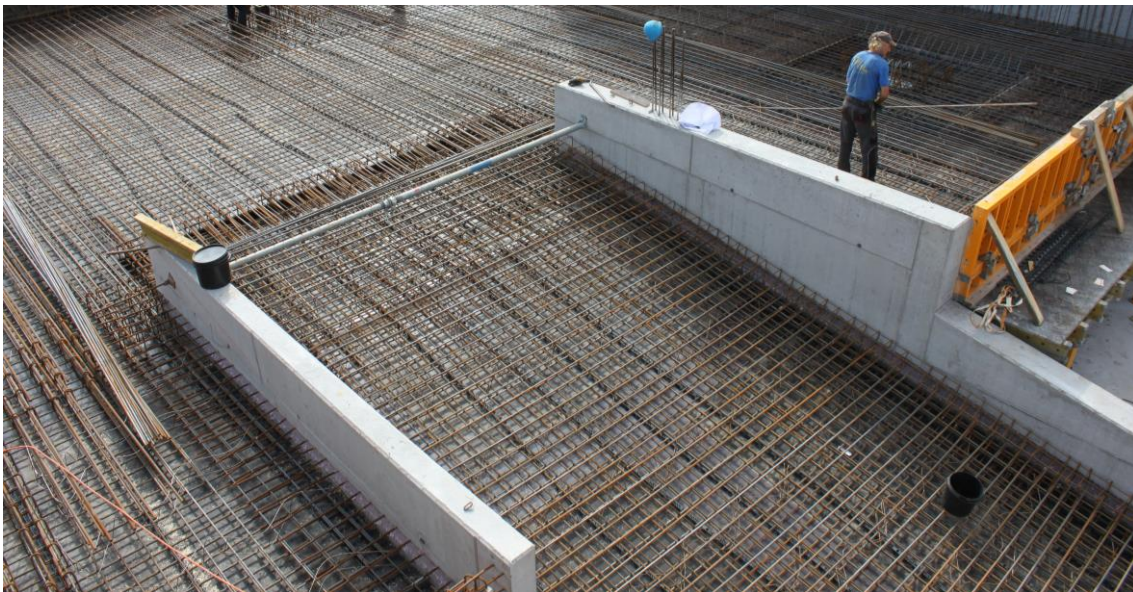
Abbildung 5-2: Rampenträgerpaar beim Anschluss der Deckenbewehrung

Um eine kraftschlüssige Verbindung zwischen Rampenträger und -platte bzw. Rampenträger und Geschoßdecke herzustellen, wurde eine Anschlussbewehrung eingebaut. Aufgrund der hohen Belastung musste diese dementsprechend stark ausfallen und es konnten keine Klappeisen als Anschlussbewehrung verwendet werden. Dies hatte zur Folge, dass im Bereich der Durchdringung der Schalung durch die Anschlussbewehrung, Schaltafeln eingesetzt werden mussten, die zu durchbohren waren. In Bereichen ohne Anschlussbewehrung konnte eine Rahmenschalung verwendet werden.

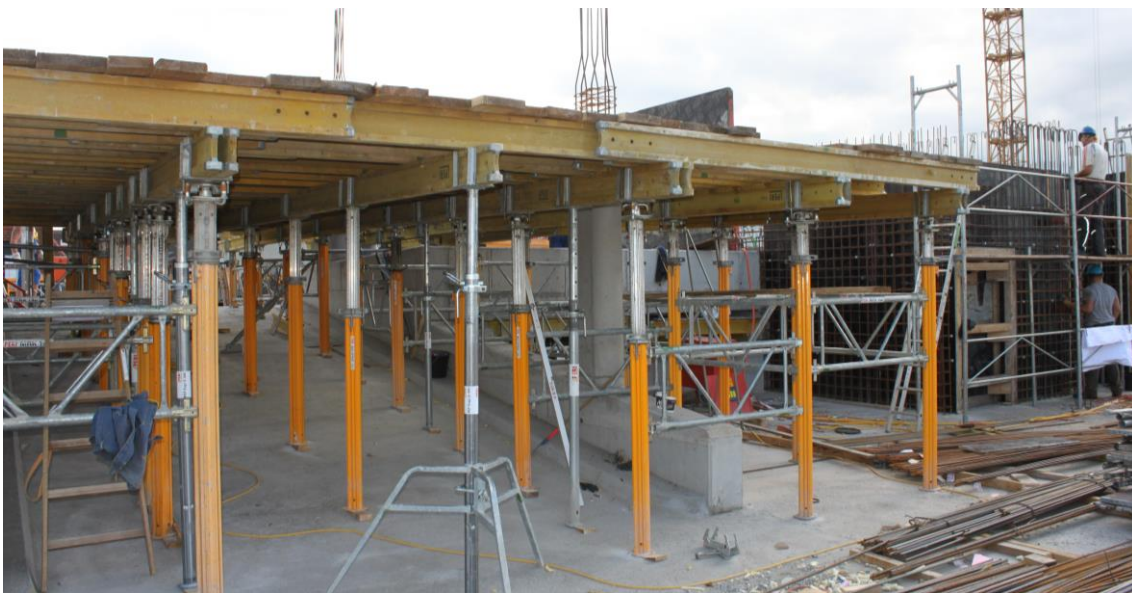
Aufgrund des Voreilens der Rampenträger ist die Herstellung einer Arbeitsbühne erforderlich, auf welcher die Rampenträger hergestellt und die Materialien sowie Geräte gelagert werden können.

Abbildung 5-3: Arbeitsbühne für das Rampenträgerpaar

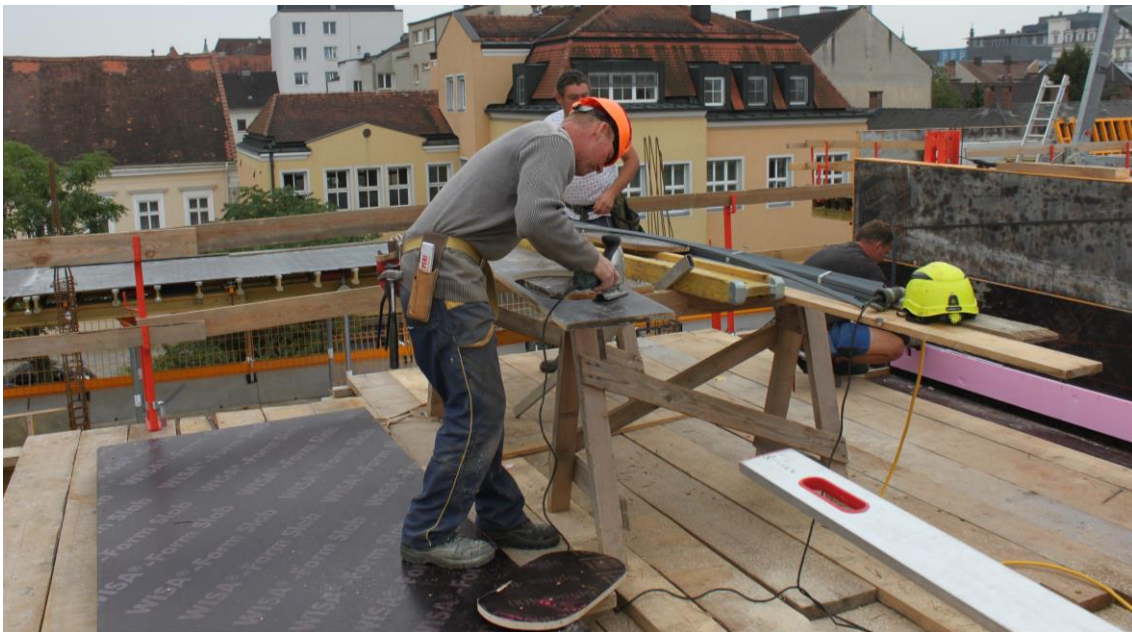
Arbeitskräfte der Arbeitspartie beim freitragenden Rampenträger Tätigkeiten durchführen können. Damit es zu keinen Stehzeiten kommt, muss der Einbau der unteren Schalung bei dem auf Stützen gelagerten Rampenträger erfolgen, bevor die Arbeiten am freitragenden Rampenträger abgeschlossen sind.

**Abbildung 5-4: Herstellung der unteren Schalung des auf Stützen gelagerten Rampenträgers während die anderen AK Tätigkeiten beim freitragenden Rampenträger durchführen**

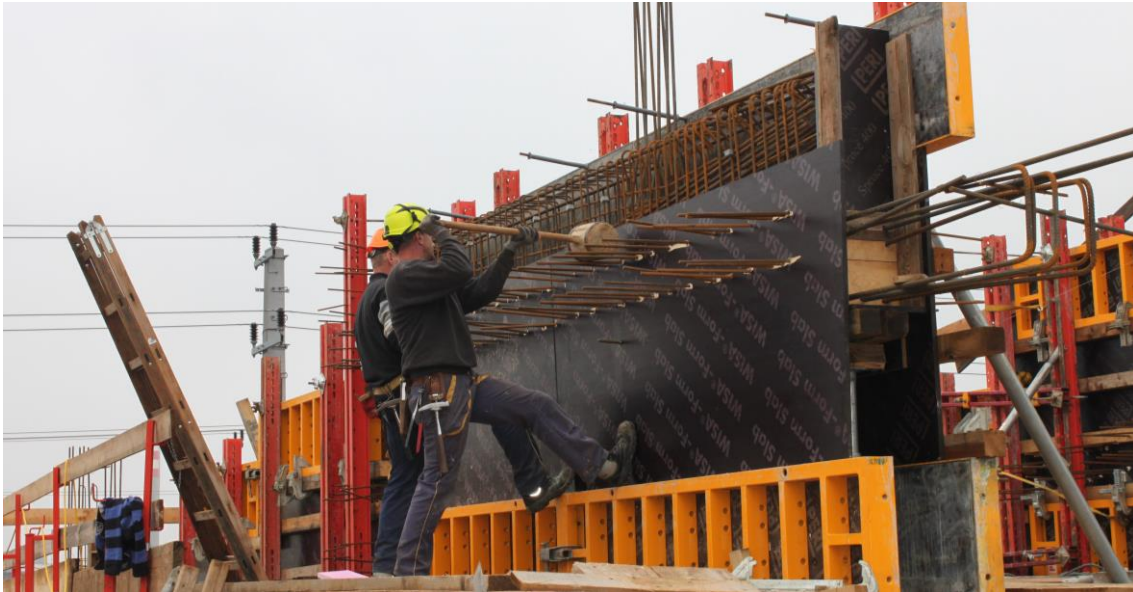
Danach kann die Schalung des ersten Rampenträgers geschlossen werden. Dabei muss die Schalung vorgebohrt und über die Anschlussbewehrung geschoben werden. Dies ist eine körperlich äußerst anspruchsvolle und zeitintensive Tätigkeit.

Abbildung 5-5: MH - Schließen der Schalung beim Rampenträger

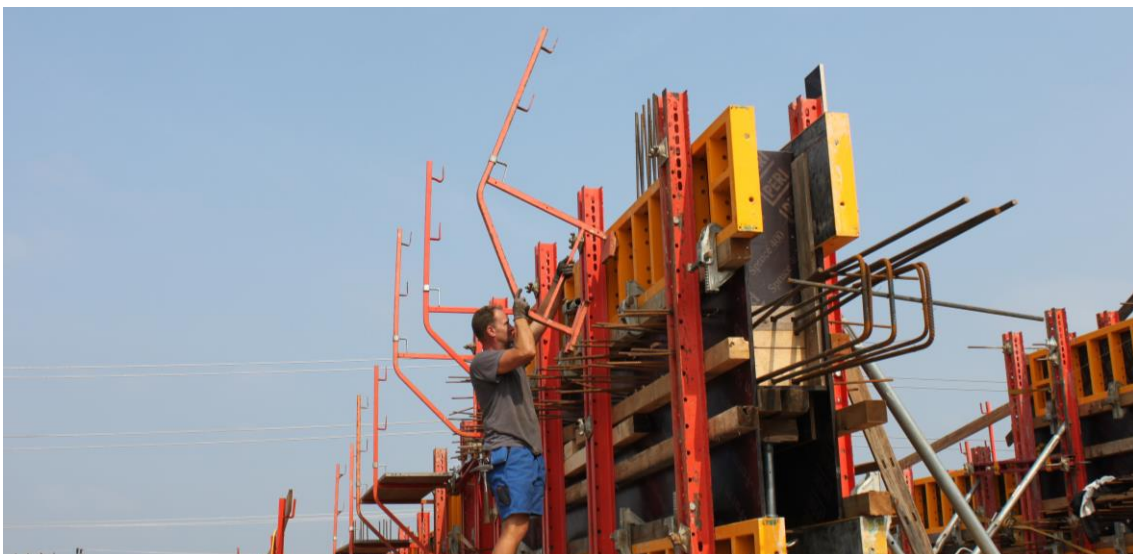
Wenn die Bewehrungsarbeiten am zweiten Rampenträger abgeschlossen sind, kann auch die Schalung am zweiten Rampenträger geschlossen und mit der Vorbereitung auf die Betonierarbeiten begonnen werden.

Abbildung 5-6: MN - Aufbau der Arbeitsbühne für die Betonierarbeiten

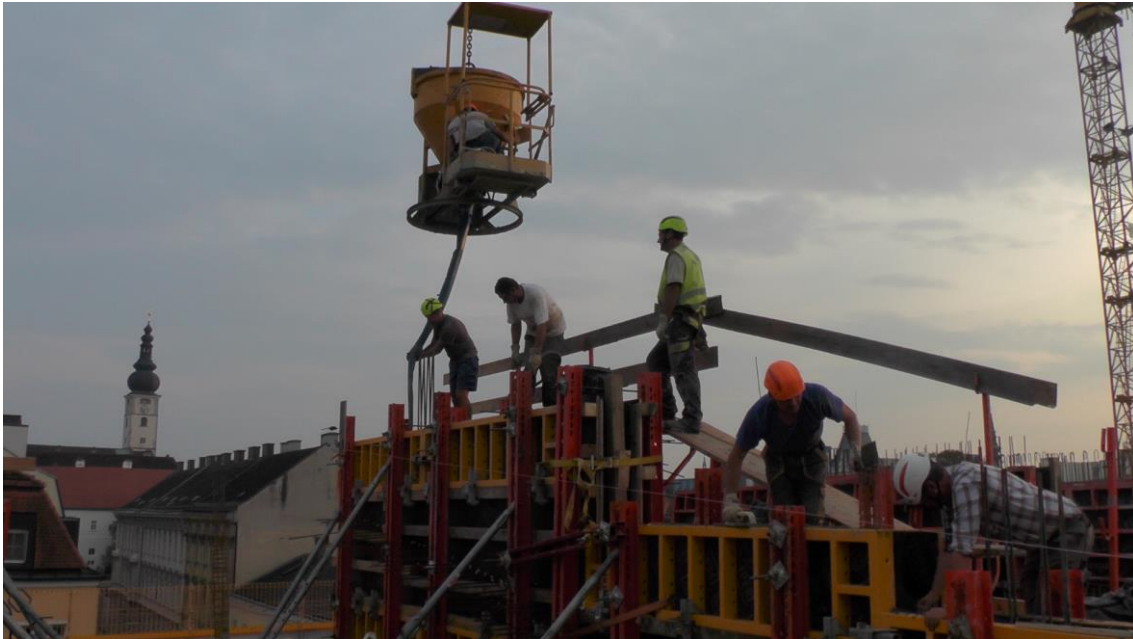
Die Betonierarbeiten der beiden Rampenträger erfolgen mittels Krankübel. Aufgrund des hohen Bewehrungsgrades und der geneigten Oberkante der Bauteile ist der Einbau des Betons durchaus anspruchsvoll.

Abbildung 5-7: Betonierarbeiten am Rampenträger

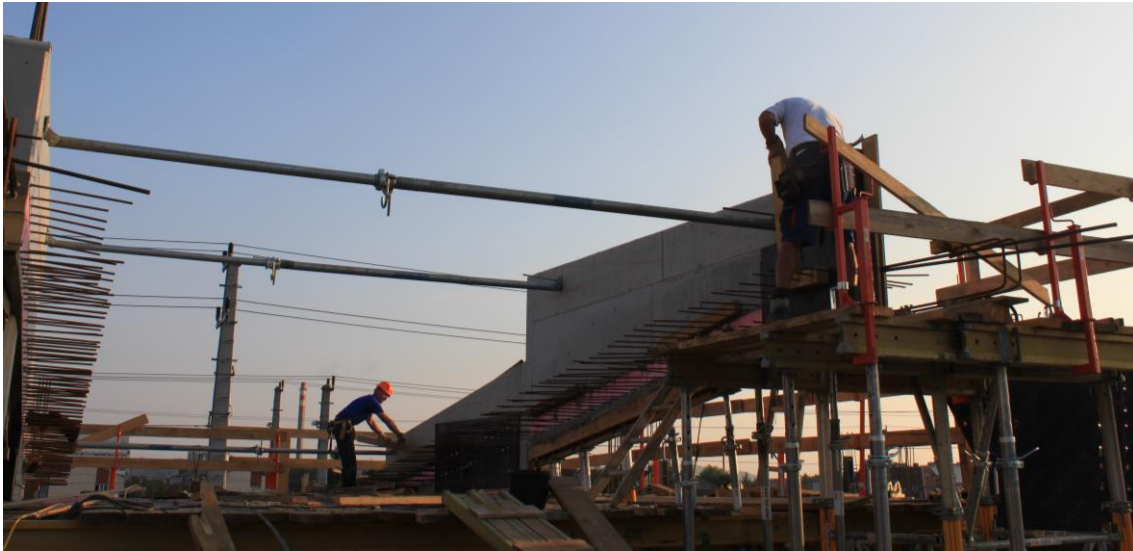
Bis die Geschoßdecken und die Rampenplatte an das Rampenträgerpaar angeschlossen werden, muss der freitragende Rampenträger permanent unterstellt und gegen seitliches Umkippen gesichert werden.

Abbildung 5-8: Befestigung von horizontalen Abspreizungen beim freitragenden Rampenträger

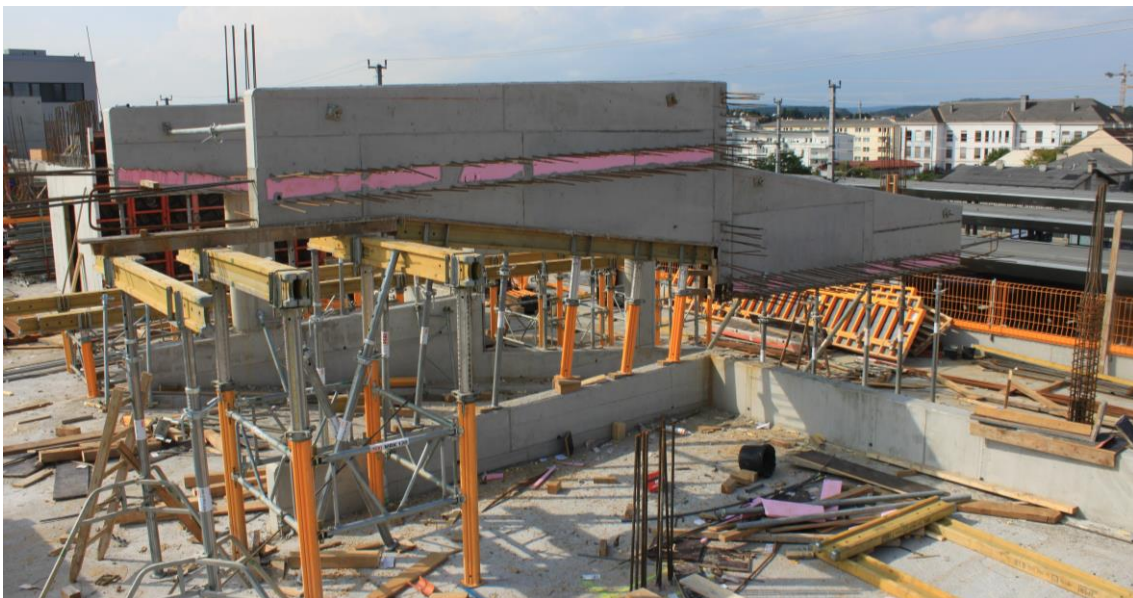
Um eine zu frühe Belastung durch das Eigengewicht zu verhindern, bleibt auch der auf Stützen gelagerte Rampenträger unterstellt. Tätigkeiten, wie der Abbau dieser Unterstellungen und Abspreizungen oder die Entfernung von XPS-Ausparungselementen, wurden erst einige Wochen später nach dem Abschluss der Datenerhebung durchgeführt und an einem äquivalenten Rampenträgerpaar, welches zuvor hergestellt wurde, beobachtet, um auch diese Zeiten bei der Ermittlung des Aufwandswertes berücksichtigen zu können.

Abbildung 5-9: Unterstellungen der Rampenträger nach dem Abbau der Arbeitsbühne

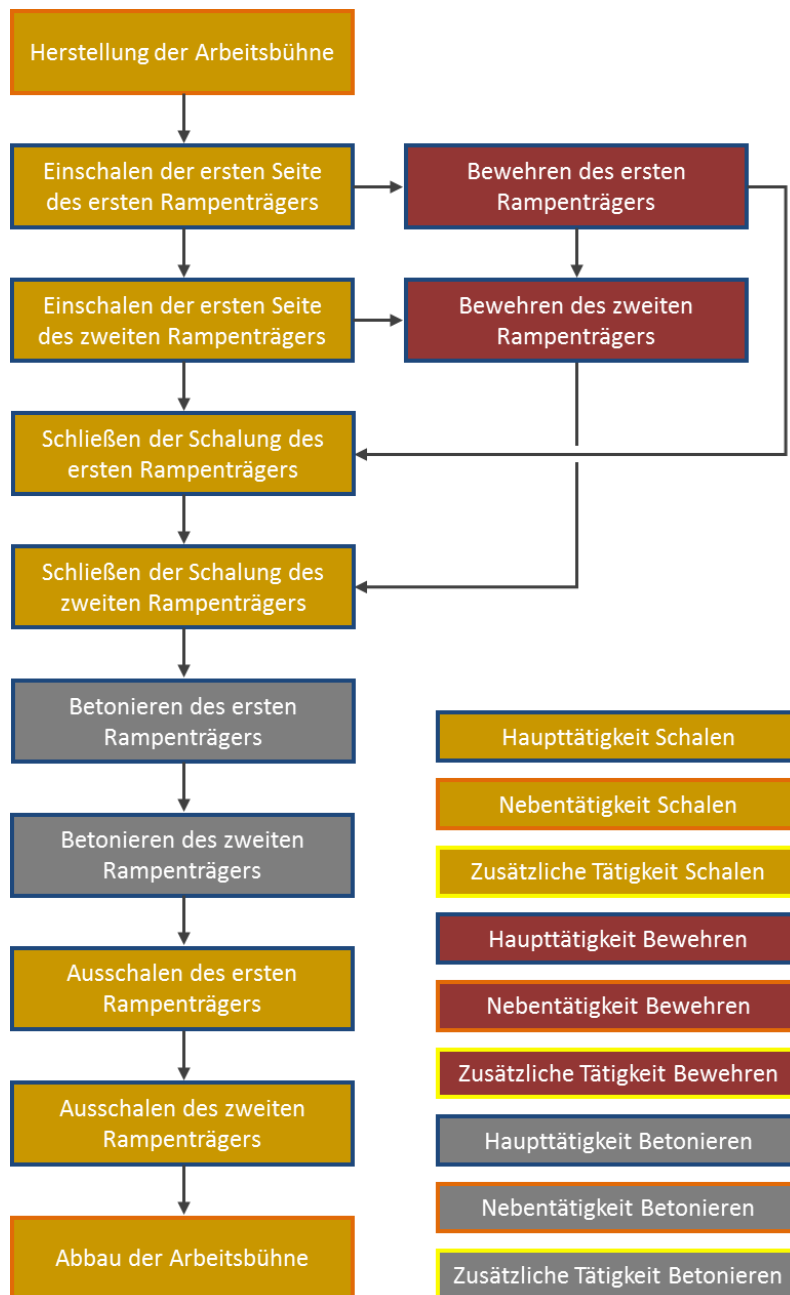
Abbildung 5-10: Gesamtablaufdiagramm - Herstellungsprozess eines Rampenträgerpaares

In den folgenden Ablaufdiagrammen ist der Herstellungsprozess eines Rampenträgerpaares dargestellt und sowohl die Gewerke als auch die Einordnung in Haupttätigkeiten, Nebentätigkeiten oder zusätzliche Tätigkeiten grafisch hervorgehoben. Die im Gesamtablaufdiagramm (Abbildung 5-10) rechtsseitig dargestellte Legende gilt für alle nachfolgenden Teilablaufdiagramme. Es werden hier nicht sämtliche Tätigkeiten dargestellt, sondern nur jene, die sehr zeitintensiv bzw. wesentlich für den Herstellungsablauf sind. Eine detaillierte Auflistung sämtlicher Tätigkeiten ist in der Datenauswertung ersichtlich. Diese Tätigkeiten müssen nicht zwingend mit jenen in den Ablaufdiagrammen angeführten übereinstimmen, da hier zu Darstellungszwecken teilweise Tätigkeiten zusammengefasst oder vernachlässigt wurden. Des Weiteren ist anzumerken, dass teilweise Tätigkeiten auch parallel ablaufen. Beispielsweise kann eine Arbeitskraft bereits mit dem Einschalen der ersten Seite des ersten Rampenträgers beginnen, während eine andere Arbeitskraft noch bei der Herstellung der Arbeitsbühne tätig ist.

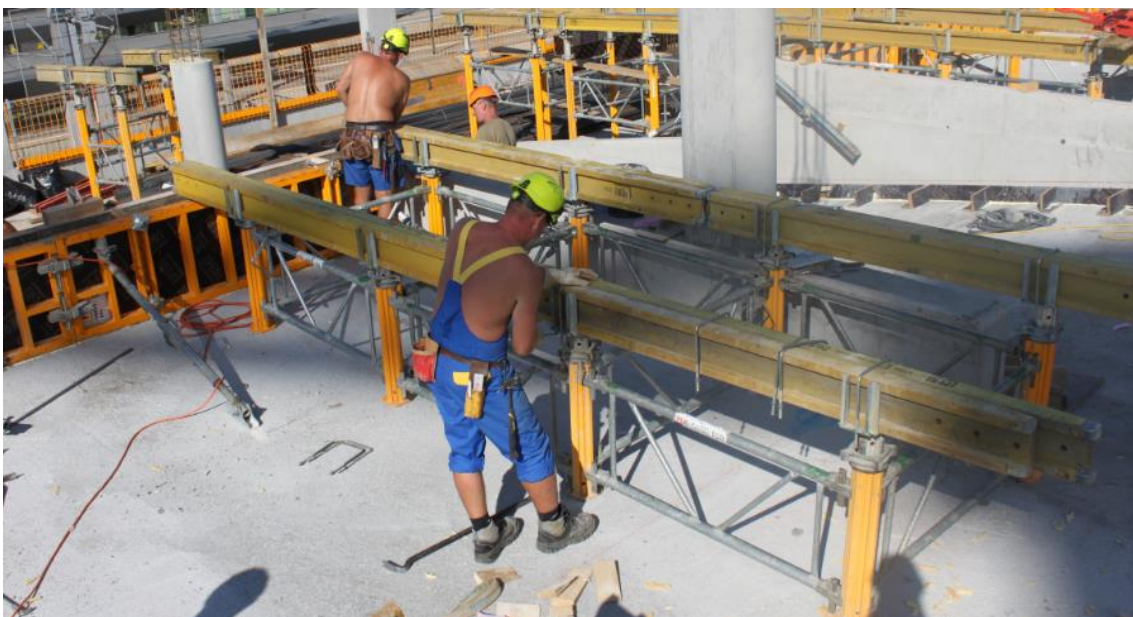
Eine Arbeitsbühne besteht aus Stützen, Aussteifungselementen, Schalungsträgern und Holzpfosten sowie Absturzsicherungen.

Da auf der Arbeitsbühne auch sämtliche Bewehrung der beiden Rampenträger gelagert wird und die Abspreizungen der Schalung darauf befestigt werden, ist es erforderlich die Stützen in einem engen Raster anzuordnen, um die hohen Lasten aufnehmen zu können. Dementsprechend aufwändig ist auch die Herstellung der Arbeitsbühne.

Abbildung 5-12: MN - Aufbau der Arbeitsbühne

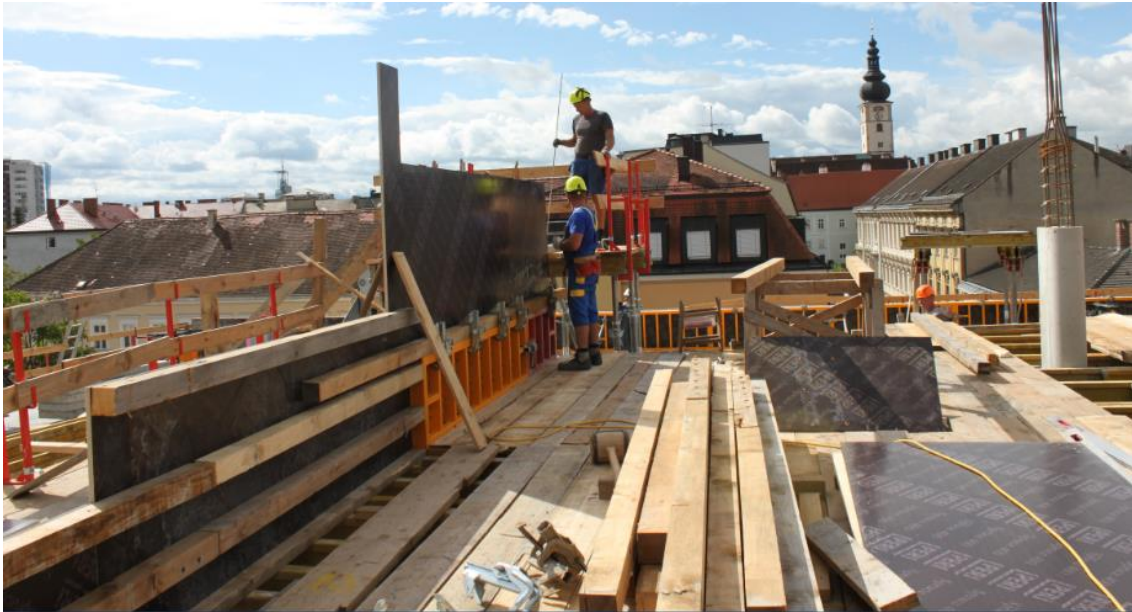
Bevor die Arbeitskräfte ihre Tätigkeit beim Einschalen der ersten Seite des ersten Rampenträgers fortsetzen können, müssen durch den Polier oder Anleger die Maße mittels Nivelliergerät eingemessen werden. Da dies auch bei anderen Bauteilen durchgeführt werden muss und insbesondere der Polier auch andere Aufgaben zu erfüllen hat, erfordert es eine genaue Planung und Koordinierung, um Wartezeiten des Schalungstrupps zu vermeiden.

Abbildung 5-14: Herstellung der ersten Seitenschalung auf der Innenseite des Rampenträgerpaares

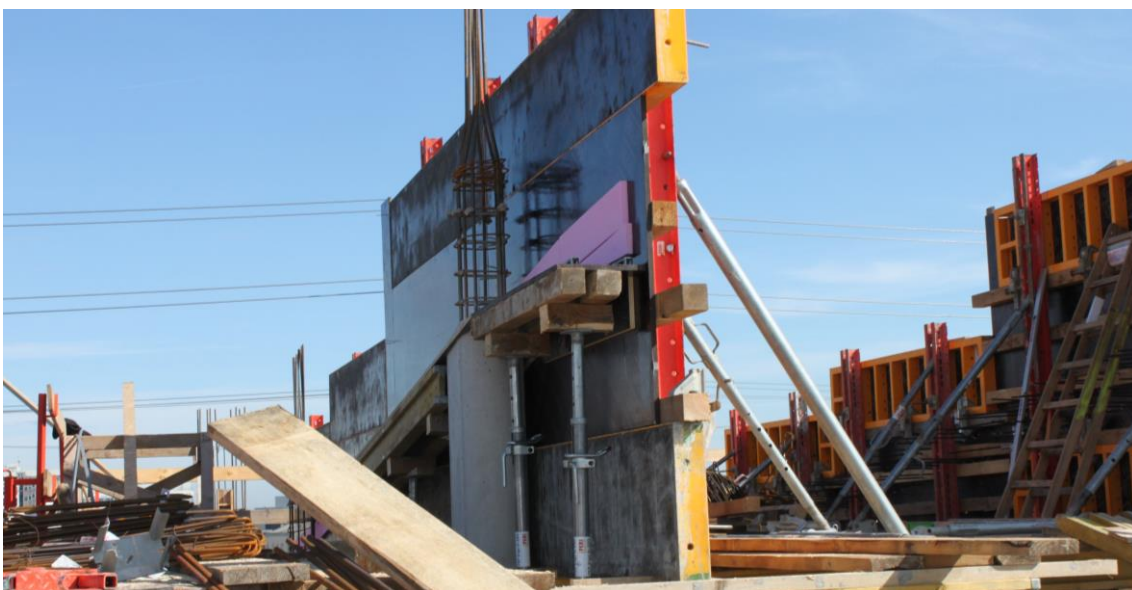
Beim Einschalen der ersten Seite des ersten Rampenträgers hat man die Möglichkeit die Seitenschalung auf der Innenseite oder auf der Außenseite des Rampenträgerpaares zuerst herzustellen. Wird zuerst die Innenseite eingeschalt hat dies zur Folge, dass die Abspreizungen in Form von Richtstützen auf der Innenseite zwischen den beiden Rampenträgern angeordnet werden. Andernfalls sind diese auf der Außenseite des Rampenträgerpaares befestigt. Dies hat entscheidenden Einfluss auf die verfügbare Arbeitsfläche, da im Bereich zwischen den Rampenträgern die Arbeiter Tätigkeiten, wie das Anzeichnen und Messen von Maßen, Zuschneiden von Schalung und sonstigem Material usw., durchführen. Innen angeordnete Abspreizungen schränken die zur Verfügung stehende Arbeitsfläche entscheidend ein.

Abbildung 5-15: Abspreizungen auf der Innenseite zwischen den beiden Rampenträgern

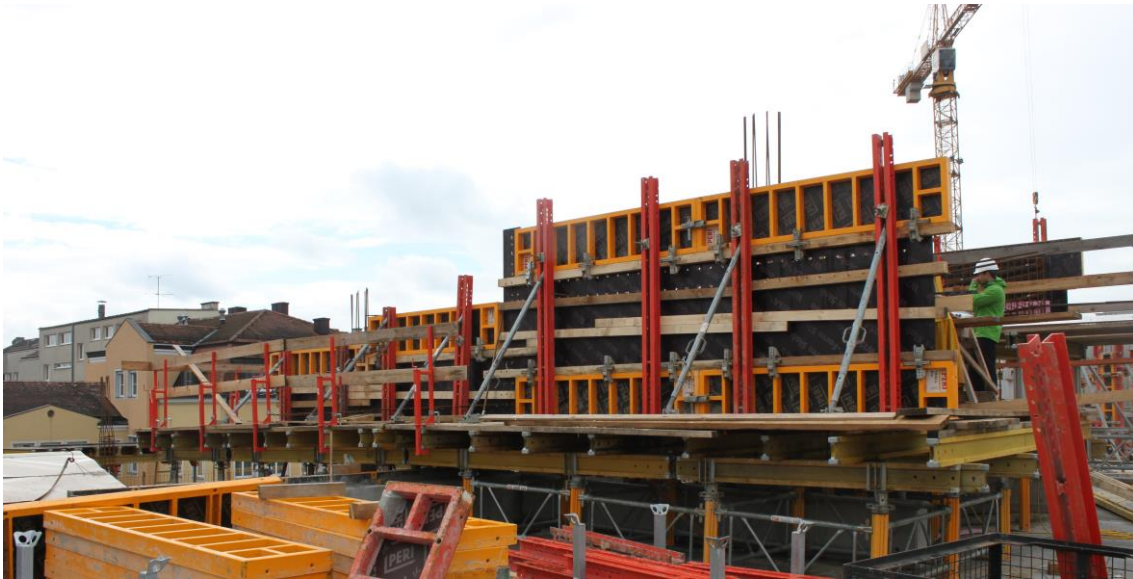
Abbildung 5-16: Abspreizungen auf der Außenseite des Rampenträgers angeordnet

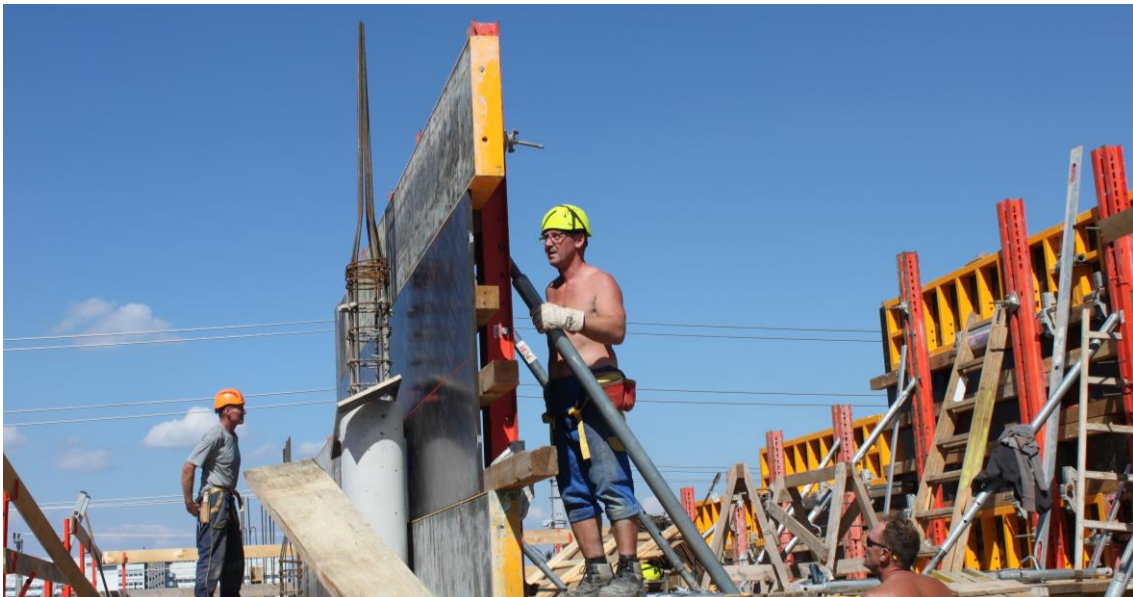
Im Anschluss an das Einrichten und Justieren der Schalung werden die Löcher für die Anschlussbewehrung gebohrt. Diese müssen exakt eingemessen sein, um den Anschluss zur Decke und zur Rampenplatte zu ermöglichen und eine ausreichende Betondeckung zu gewährleisten.

Abbildung 5-17: MH - Einrichten und Justieren der Schalung

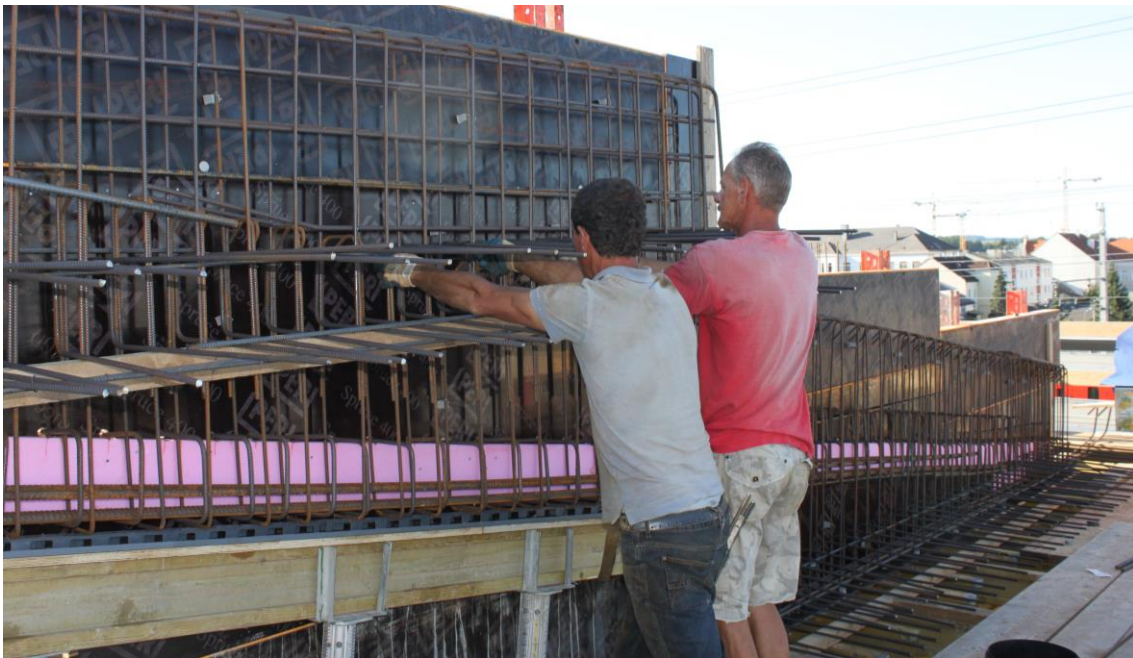
Dabei wird im Anschluss an die Befestigung eines Montageeisens und dem Anzeichnen der Bewehrungsabstände eine große Anzahl von offener und geschlossener Bügelbewehrung sowie der Anschlussbewehrung, welche durch die vorgebohrten Schaltafeln geführt werden muss, eingebaut.

Abbildung 5-19: Einbau der Anschlussbewehrung

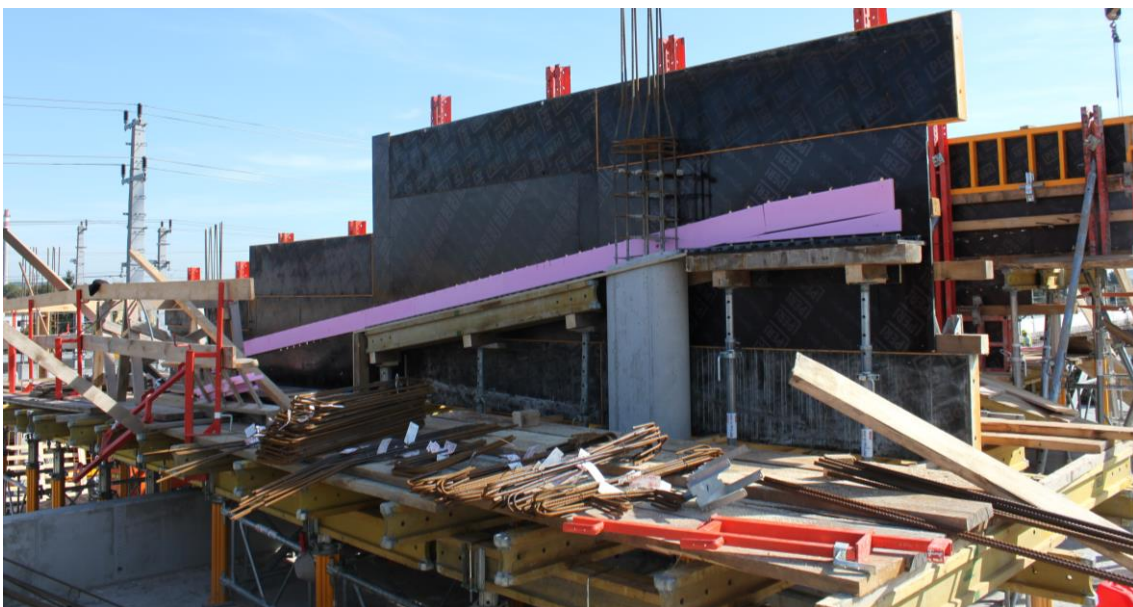
Während der Bewehrungsarbeiten wird die Bewehrung auf der Arbeitsbühne gelagert. Wenn zuerst die Innenseite zwischen den beiden Rampenträgern eingeschalt wird, muss die Arbeitsbühne auf der Außenseite der beiden Rampenträger groß genug sein, um dort die Lagerung der Bewehrung zu ermöglichen.

Abbildung 5-20: Lagerung der Bewehrung auf der Außenseite des Rampenträgerpaares

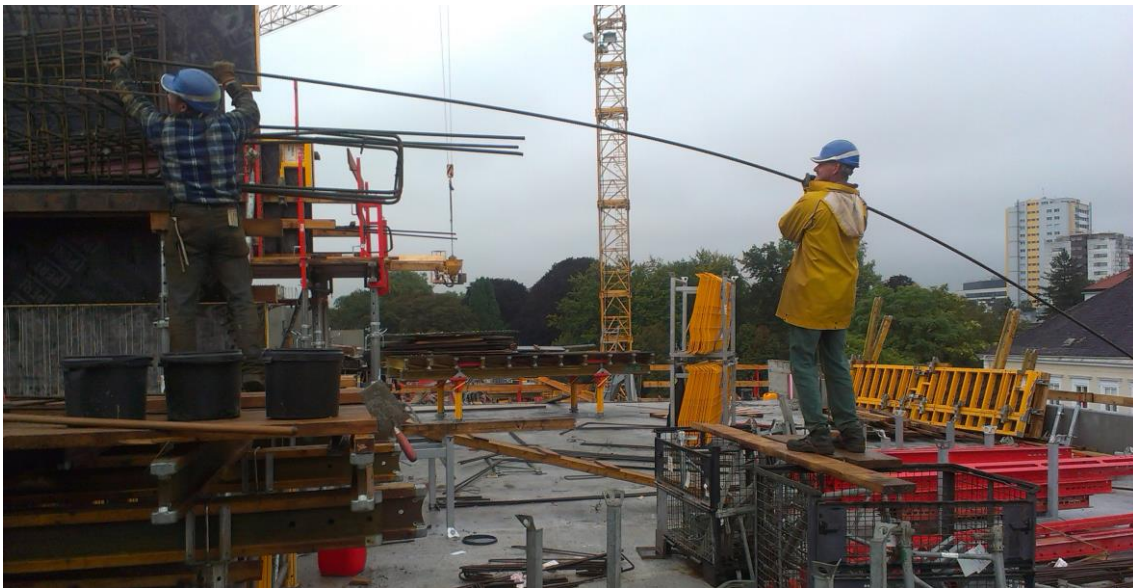
Danach werden die konstruktive Längsbewehrung und die Hauptbewehrung an der Stirnseite des Rampenträgers eingeschoben. Dabei handelt es sich um eine körperlich sehr anspruchsvolle Tätigkeit, die den Einsatz von zumindest drei Arbeitskräften erfordert, wobei zwei Arbeitskräfte die Bewehrung einschieben und eine Arbeitskraft den eingeschobenen Stabstahl führt um einem Verklemmen der Bewehrung entgegenzuwirken.

Abbildung 5-21: Einschleiben der Hauptbewehrung und der konstruktiven Längsbewehrung

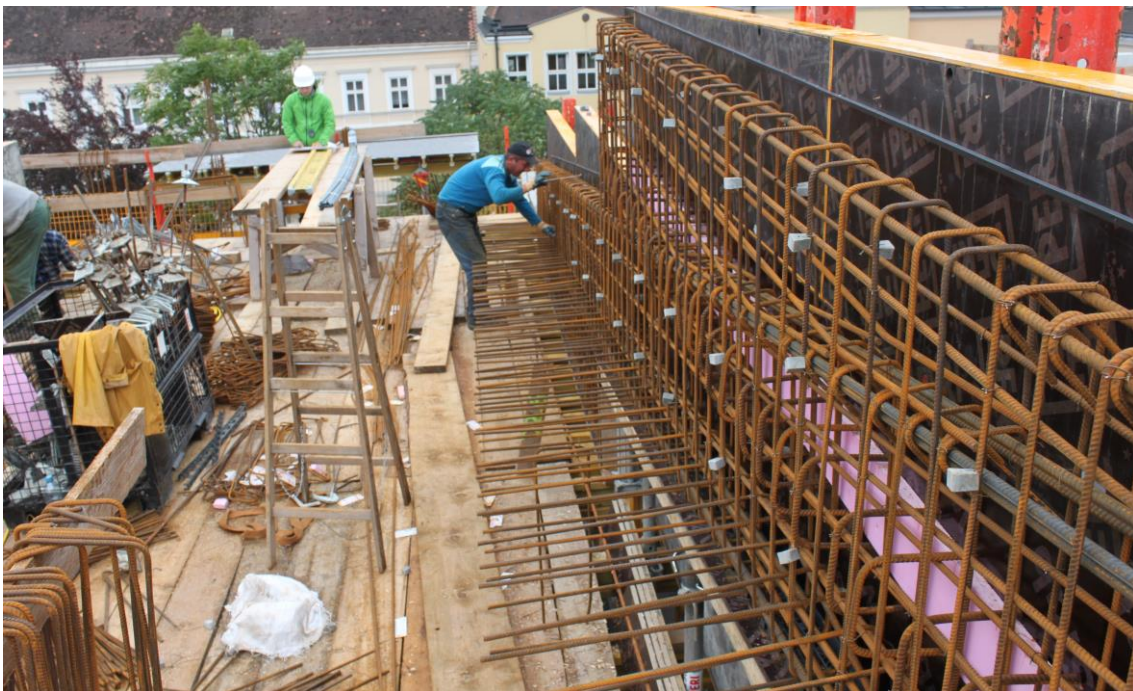
Abschließend werden Abstandshalter eingebaut, um eine ausreichende Betondeckung zu gewährleisten.

Abbildung 5-22: MN - Befestigung der Abstandshalter beim freitragenden Rampenträger

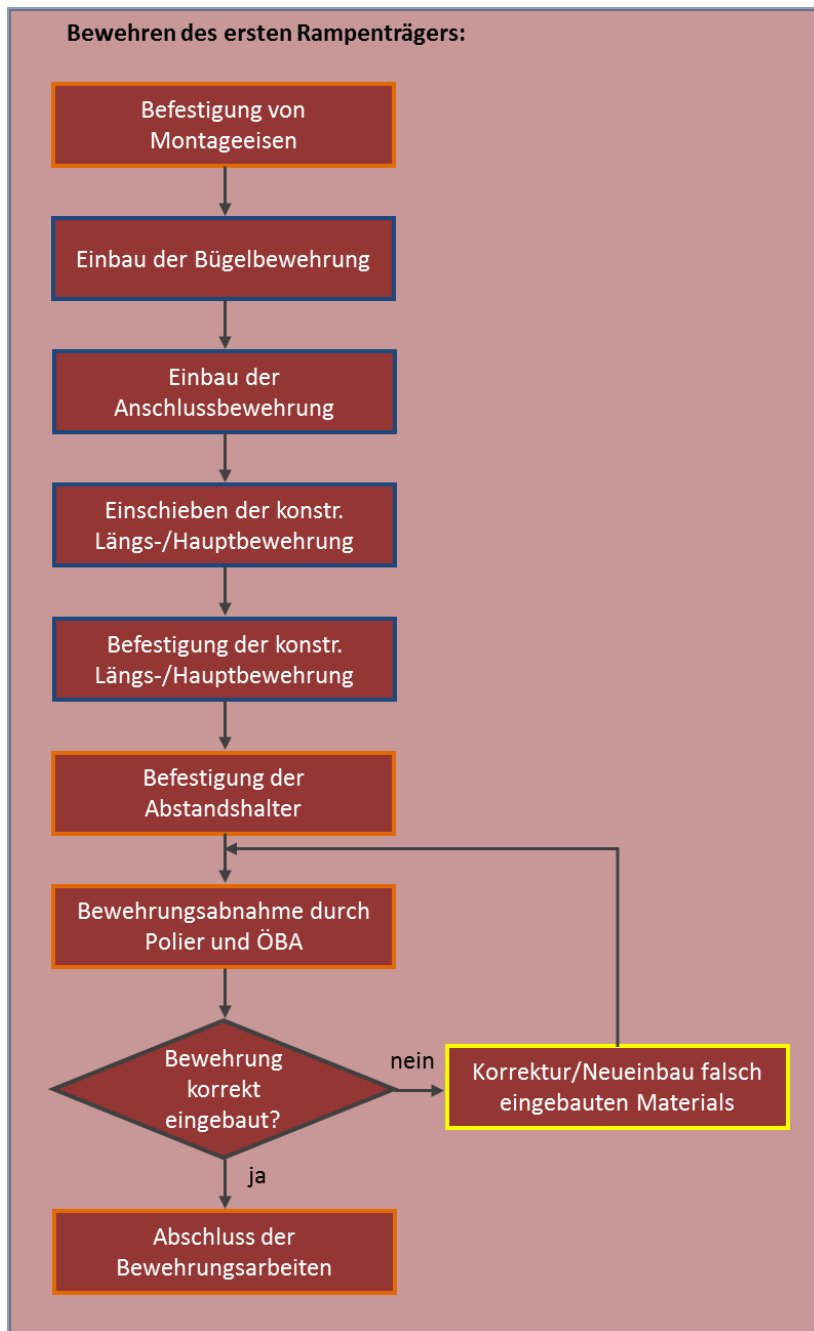
Durch den Polier und die örtliche Bauaufsicht erfolgt die Bewehrungsabnahme. Sofern die Bewehrung korrekt eingebaut wurde, sind die Bewehrungsarbeiten am Rampenträger abgeschlossen, andernfalls muss die Entfernung, die Korrektur oder der Neueinbau falsch eingebauter Bewehrung vorgenommen werden.

Abbildung 5-23: Ablaufdiagramm - Bewehren des ersten Rampenträgers

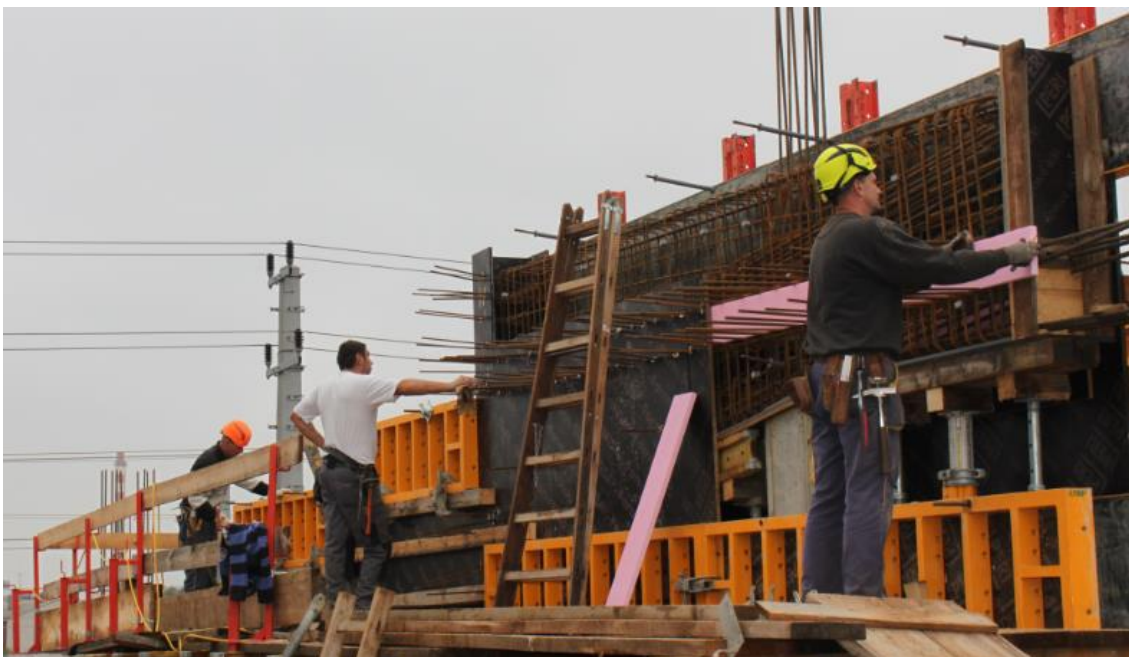
Abbildung 5-27: Schließen der Schalung beim Rampenträger

Das Schließen der Schalung des ersten Rampenträgers kann beginnen, sobald die Bewehrungsarbeiten am ersten Rampenträger abgeschossen sind und in der Regel die Schaler ihre Arbeiten beim Einschalen der ersten Seite des zweiten Rampenträgers fertiggestellt haben. Es könnte auch zuerst die Schalung am ersten Rampenträger geschlossen werden und erst im Anschluss daran mit dem Einschalen der ersten Seite des zweiten Rampenträgers begonnen werden. Da für die Bewehrungsarbeiter dadurch jedoch eine Wartezeit entsteht, würde sich dies hinsichtlich des Bauablaufes als ungünstig erweisen.

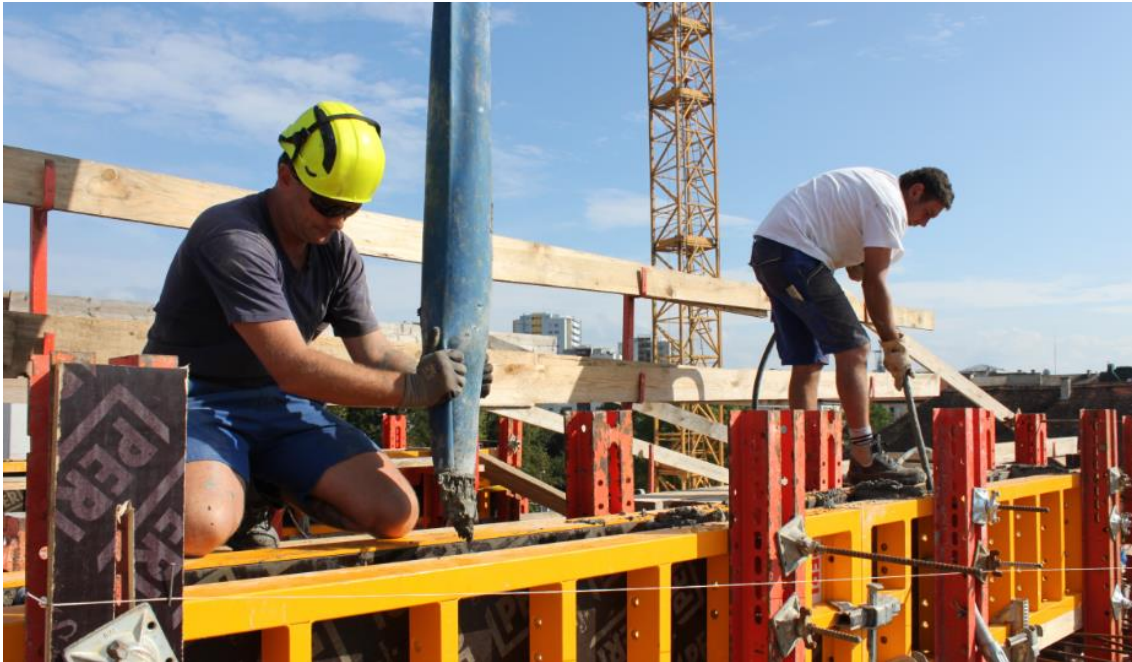
Abbildung 5-29: Betonierarbeiten beim Rampenträger

Wesentlich beim Betonieren der Rampenträger ist die Frischbetonkonsistenz. Aufgrund des hohen Bewehrungsgrades des Bauteils ist eine weichere Konsistenz von Vorteil, da dadurch der Entstehung von Kiesnestern entgegengewirkt wird. Durch die schräg verlaufende Betonoberkante muss der eingebrachte Beton jedoch ausreichend steif sein, um ein problemloses Abziehen der Betonfläche zu ermöglichen.

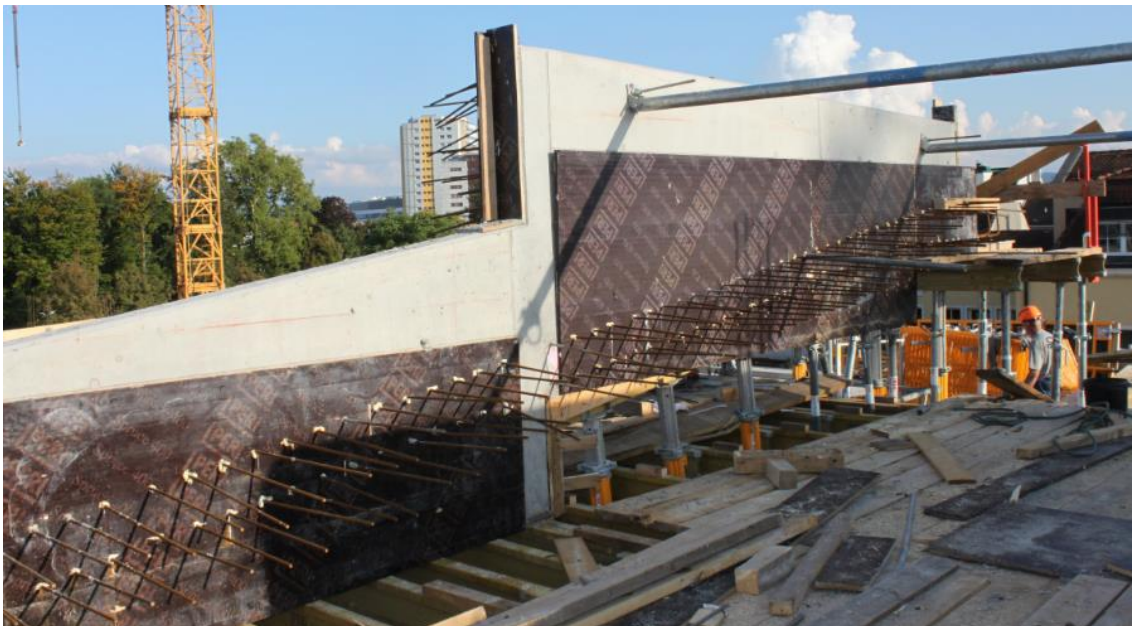
Abbildung 5-31: Ausschalen des Rampenträgers

Im Anschluss an die Betonierarbeiten kann die Schalung der beiden Rampenträger nach einer entsprechenden Ausschalfrist entfernt werden. Bestimmte Tätigkeiten, wie beispielsweise das Entfernen der Unterstellungen oder das Auskratzen der XPS-Aussparungselemente erfolgen erst zu einem späteren Zeitpunkt und sind deshalb hier nicht angeführt.

Die Herstellung der Sicherungsmaßnahmen am freitragenden Rampenträger erfolgt in der Regel durch horizontale Abstützungen, die am Rampenträger auf Stützen befestigt werden.

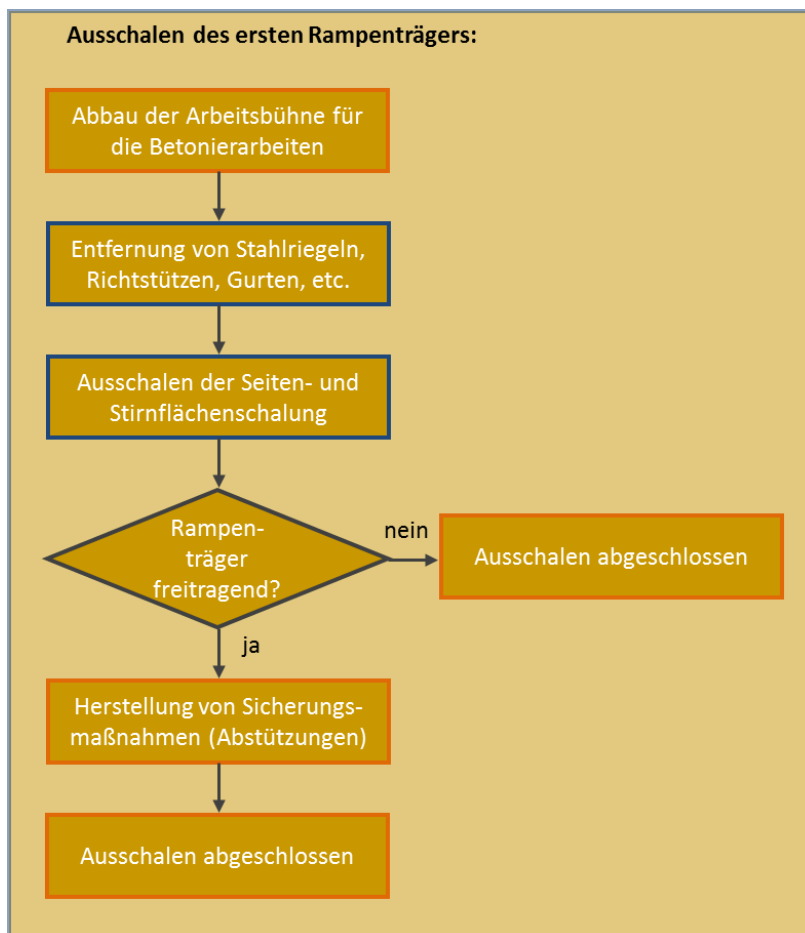
Abbildung 5-32: Ablaufdiagramm - Ausschalen des ersten Rampenträgers

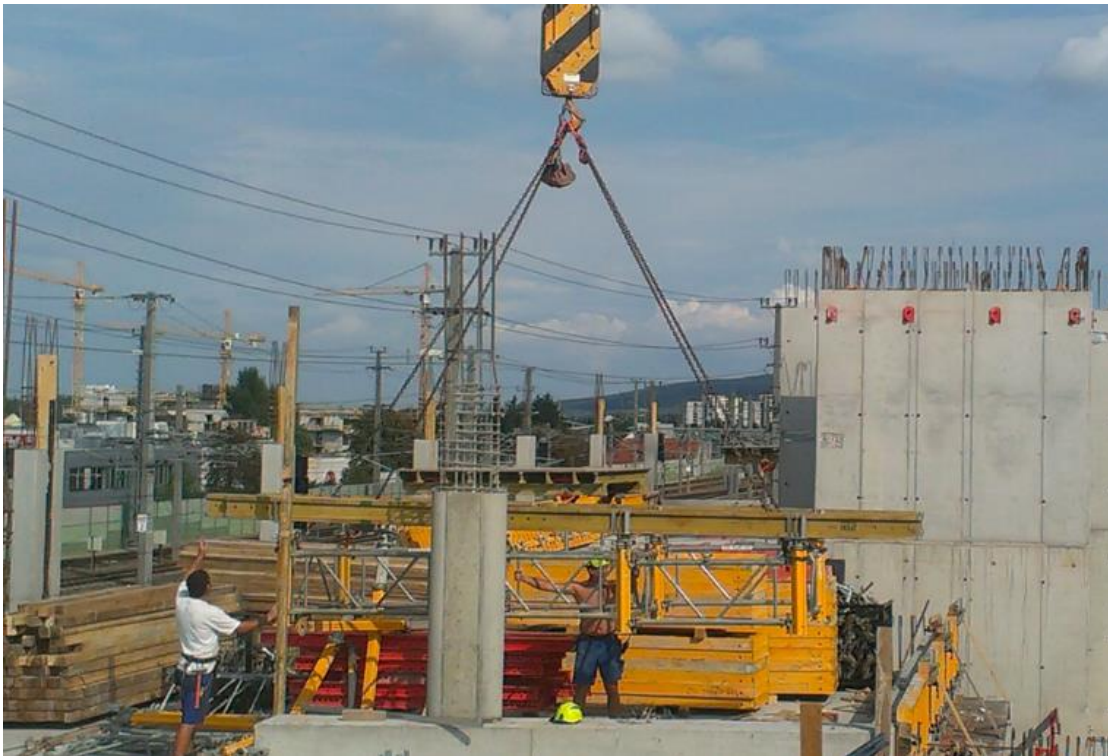
Abbildung 5-33: Versetzen ganzer Stützentürme mit dem Kran

Wie bereits unter 5.2.1 erwähnt, wird unter Umständen die Arbeitsbühne nicht vollständig abgebaut sondern als ganze Stützentürme samt Aussteifungselementen mit dem Kran zum nächsten herzustellenden Rampenträgerpaar transportiert.

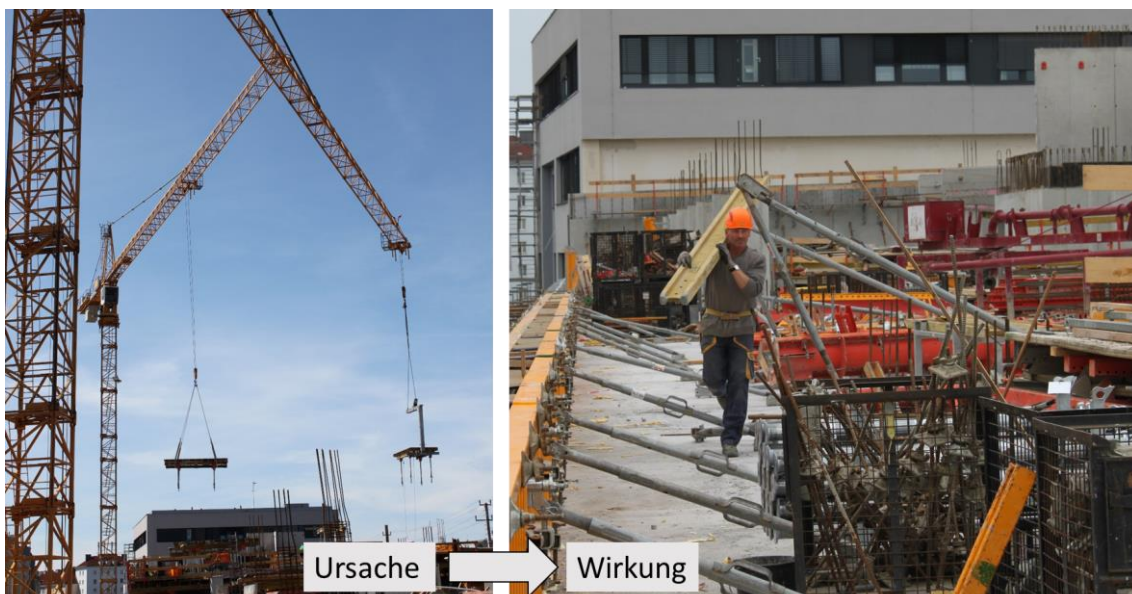
Abbildung 5-38: Aufgrund zu geringer Kranverfügbarkeit - Transport von Schalungsträgern ohne Kran

Bei Beginn der Arbeiten am Rampenträgerpaar befand sich ein großer Teil der Stützen und Schalungsträger der Arbeitsbühne noch im Westbereich des Parkdecks wo die Probebeobachtungen durchgeführt wurden. Es erforderte ein großes Maß an Kranverfügbarkeit um die zusammengebauten Stützentürme zum neuen Rampenträgerpaar transportieren zu können. Da an diesem Tag jedoch auch die Deckenschaltische vom Ost- in den Westbereich des Parkdecks transportiert werden mussten und somit beide Krane ausgelastet waren, war kaum eine Kranverfügbarkeit vorhanden. Dies hatte zur Folge, dass der Transport der Stützen und Schalungsträger der Arbeitsbühne durch die Arbeitskräfte ohne Kran über Wegstrecken von ca. 100 m erfolgen musste. Die sehr beengten Lagerverhältnisse erschwerten diese Transporte zusätzlich, da die Arbeiter wiederholt Lagerflächen, die den Weg verstellten, ausweichen mussten.
