# MASTERARBEIT

## **REFA ANALYSE ZUR BEURTEILUNG VON AUFWANDSWERTEN FÜR STAHLBETONARBEITEN BEI KOMPLIZIERTEN BAUTEILEN**

Konkret wurde die Herstellung von Stiegenhäusern und von so genannten Rampenträgern eines Parkdecks, welches sich in unmittelbarer Nähe des Hauptbahnhofs St. Pölten befindet, analysiert.

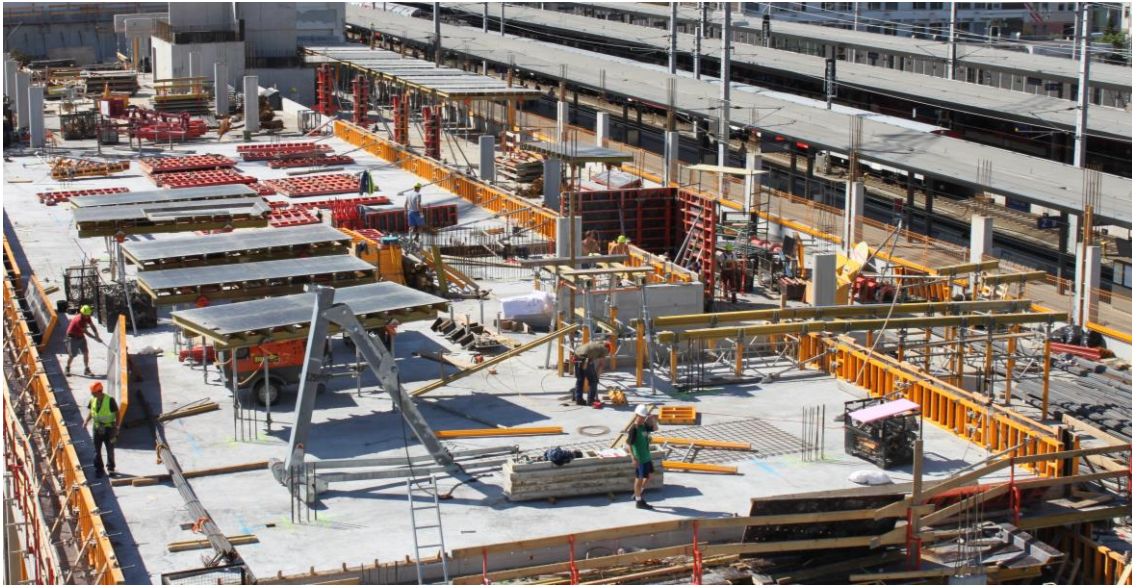
Abbildung 5-39: Sehr beengte Arbeitsverhältnisse aufgrund der Deckenschaltische im Übergabebereich der beiden Krane

Abladen und dem Anheben der Deckenschaltische unterbrochen werden. Diese Umstände führten zu enormen Produktivitätsverlusten und sind auf eine unzureichende Planung des Bauablaufes zurückzuführen. Ein Transport der Deckenschaltische vom Ost- in den Westbereich des Parkdecks während dem Einschalen der Rampenträger hätte wesentlich geringere Auswirkungen, da hierbei eine deutlich geringere Kranverfügbarkeit erforderlich ist.

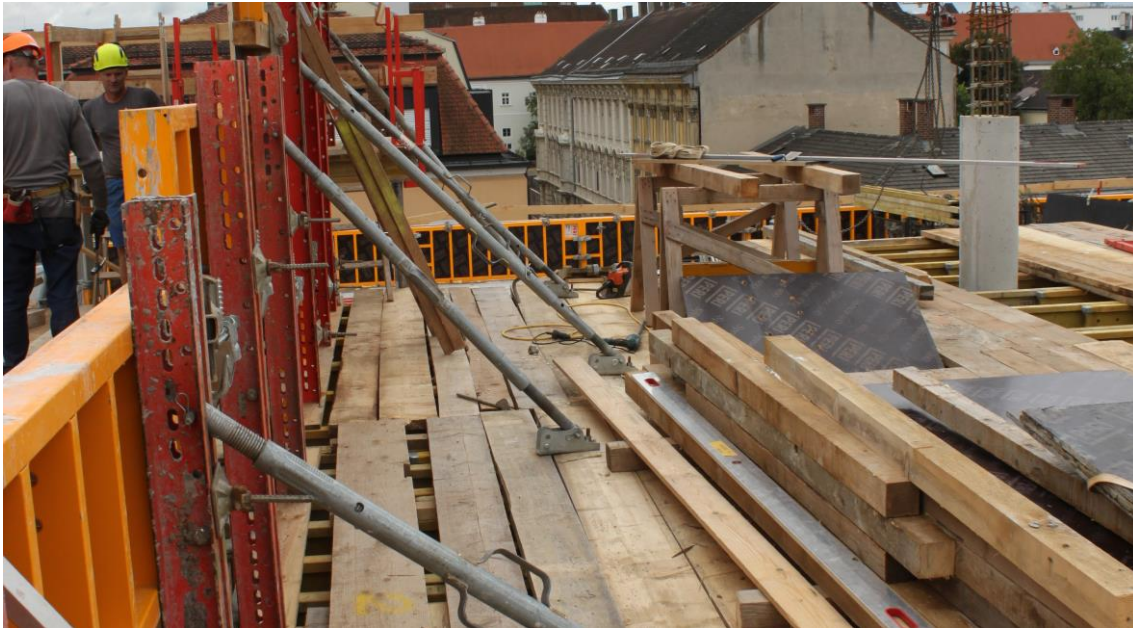
Abbildung 5-40: Anordnung der Abspreizungen der Schalung des freitragenden Rampenträgers auf der Innenseite (27.08.2014)

Am 27.08.2014 wurde mit dem Einschalen des freitragenden Rampenträgers begonnen. Da zuerst die Innenseite des Rampenträgers eingeschalt wurde, mussten die Abspreizungen auf der Arbeitsbühne zwischen den beiden Rampenträgern befestigt werden. Von 27.08.2014 bis 29.08.2014 gab es keinen Niederschlag bei überwiegend sonnigen Verhältnissen, somit stellten die Witterungsbedingungen keinerlei Beeinträchtigung für die Arbeiten dar.

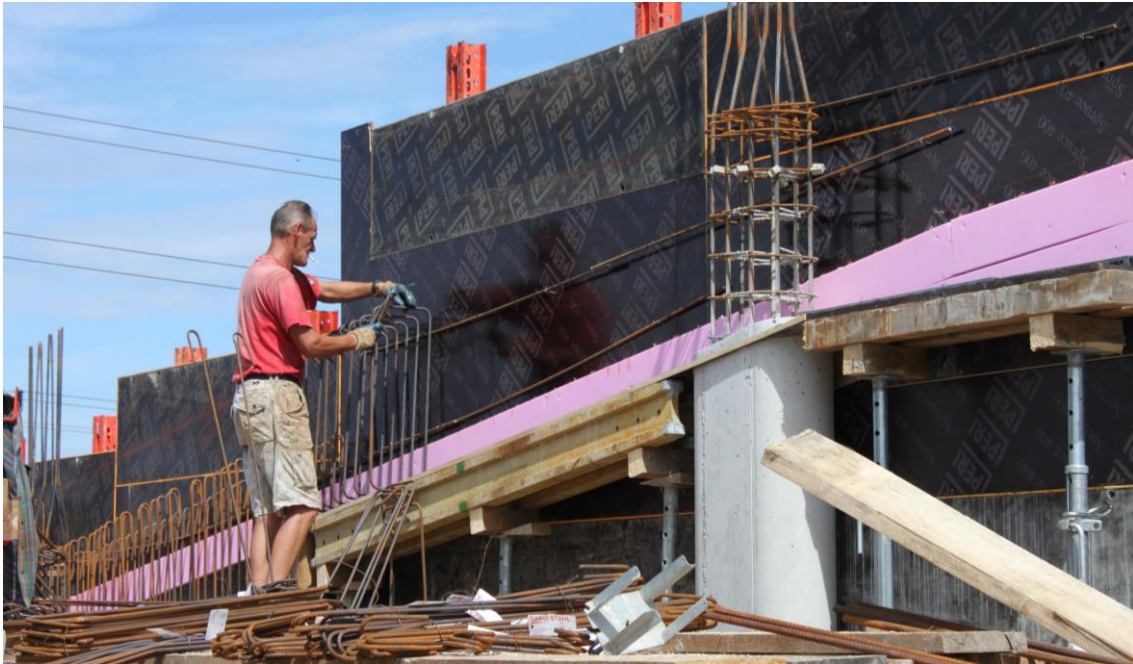
Abbildung 5-42: Einbau der Bügelbewehrung beim Rampenträger auf Stützen (29.08.2014)

Am Freitag den 29.08.2014 wurden die Bewehrungsarbeiten beim freitragenden Rampenträger abgeschlossen und die Arbeiten beim Rampenträger auf Stützen aufgenommen. Dabei waren bis zu vier Arbeitskräfte der Firma Sako tätig. Aufgrund der geringen Lagerflächen musste die Bewehrung wiederholt von einem Zwischenlagerplatz zum anderen transportiert werden, weil am Ort der ursprünglichen Lagerung Arbeiten durchgeführt werden mussten. Da dies ein außerplanmäßiger Vorgang war, wurden diese Stichproben den zusätzlichen Tätigkeiten zugeordnet.

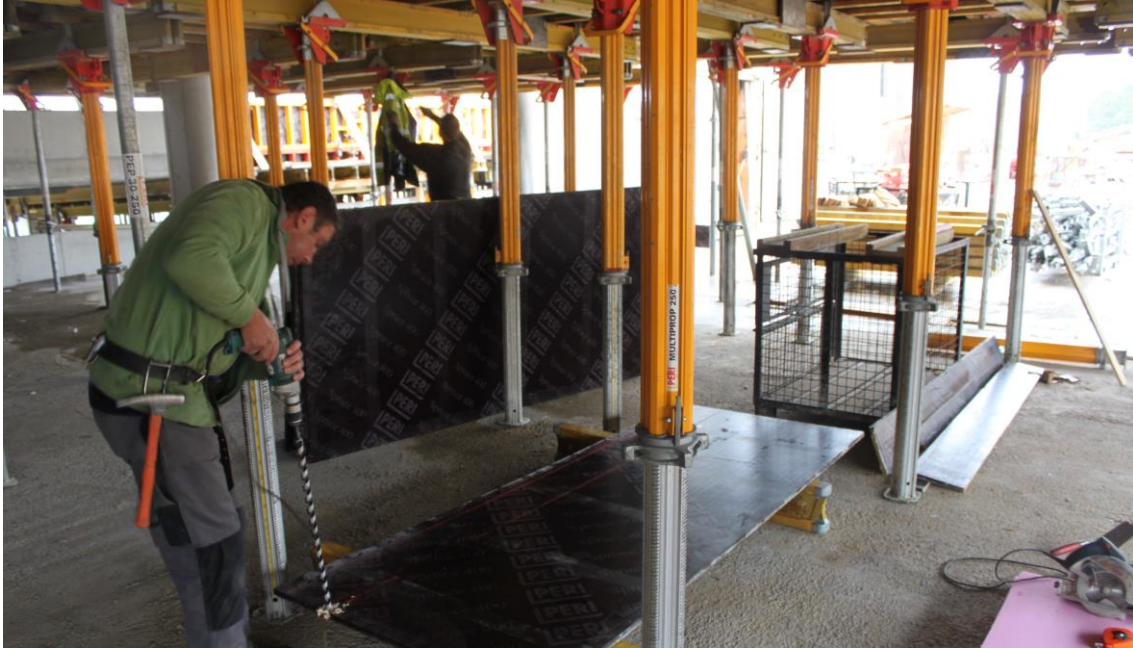
Abbildung 5-43: Bohren der Löcher für die Anschlussbewehrung im darunterliegenden Geschoß aufgrund des starken Regens (02.09.2014)

Anschlussbewehrung waren aufgrund des starken Regens auf der Arbeitsbühne nicht möglich. Die Maße wurden vor Ort gemessen und die Schalttafeln in das darunterliegende Geschoß getragen, um dort die Maße anzuzeichnen und die Löcher zu bohren. Diese schlechten Witterungsbedingungen führten zu zusätzlichen Tätigkeiten und waren Ursache für Produktivitätsverluste.

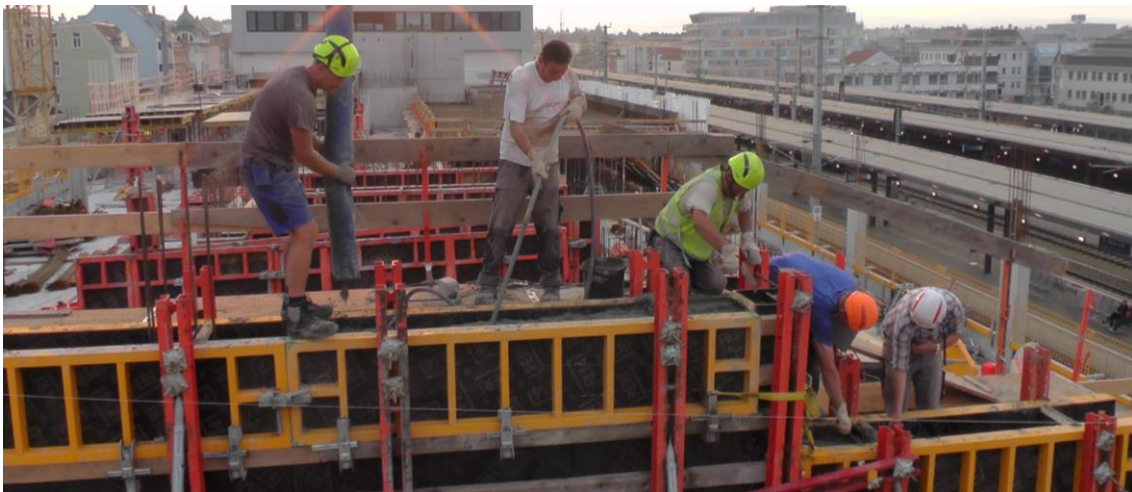
Abbildung 5-45: Betonierarbeiten beim Rampenträger auf Stützen (04.09.2014)

Am 04.09.2014 besserten sich die Witterungsverhältnisse deutlich und die Arbeiten konnten wesentlich effizienter als die Tage zuvor fortgesetzt werden. Das Schließen der Schalung beider Rampenträger war bis zur Mittagspause abgeschlossen. Da die Anlieferung des Transportbetons erst für 15:00 Uhr geplant war, wurden die Arbeiter für Tätigkeiten bei anderen Bauteilen herangezogen. An diesem Tag wurden neben den Rampenträgern auch die Brüstung und die Säulen in Abschnitt 3 des Parkdecks mit dem Krankübel betoniert. Da die Konsistenz des angelieferten Frischbetons zu weich für die Rampenträger war, wurden kurzfristig die Betonierarbeiten der Brüstung und der Stützen vorgezogen und das Rampenträgerpaar erst im Anschluss mit einer neuen Fuhr Transportbeton betoniert. Dies erfolgte um 17:30 Uhr und wurde von sechs Arbeitskräften durchgeführt, wobei die Gruppe aus den vier Schalungsarbeitern, dem Polier und einer zusätzlichen Arbeitskraft bestand.

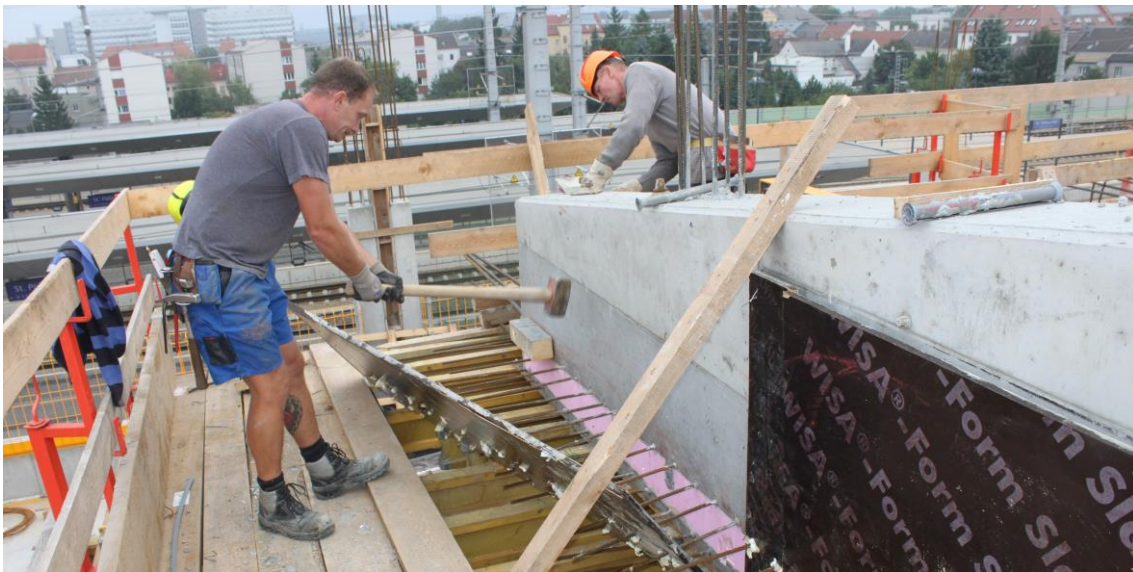
Abbildung 5-46: Ausschalen der durchbohrten Schalttafeln (08.09.2014)

Mit dem Ausschalen des Rampenträgerpaares konnte am 08.09.2014 begonnen werden. An diesem Tag herrschten äußerst angenehme Witterungsbedingungen bei sonnigen Verhältnissen. Vier Arbeitskräfte nahmen ihre Tätigkeit auf, jedoch verletzte sich ein Arbeiter nach kurzer Zeit und musste die Arbeiten abbrechen. Aufgrund dieses Arbeitsunfalls mussten die verbleibenden drei Arbeitskräfte die Arbeit verrichten, die ursprünglich für vier Personen geplant war. Durch diese unplanmäßige Verringerung der Gruppengröße reduzierte sich die Motivation und Arbeitsmoral der drei Arbeiter erheblich und hatte aufgrund der körperlich äußerst anspruchsvollen Tätigkeiten viele erholungsbedingte Pausen zur Folge. Zusätzlich wurden Fehlstellen an der Betonoberfläche ausgebessert, was den Betonierarbeiten zugeordnet wurde.

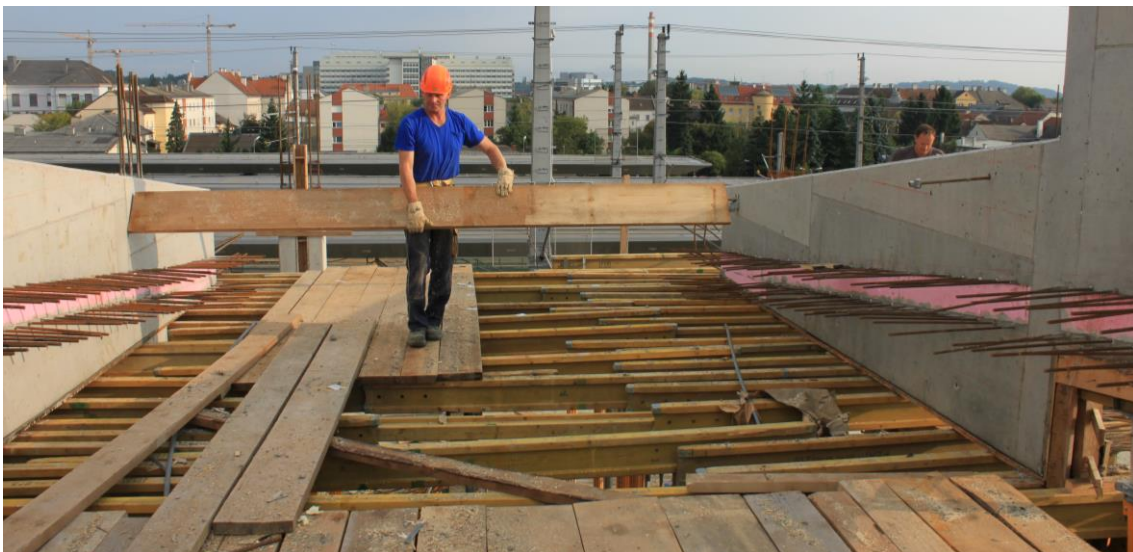
Abbildung 5-47: Abbau der Arbeitsbühne (09.09.2014)

Am 09.09.2014 wurden mit dem Abbau der Arbeitsbühne die Arbeiten am Rampenträgerpaar 1 abgeschlossen und im Anschluss der Aufbau bzw. mit dem Umsetzen der Arbeitsbühne für das Rampenträgerpaar 2 begonnen.

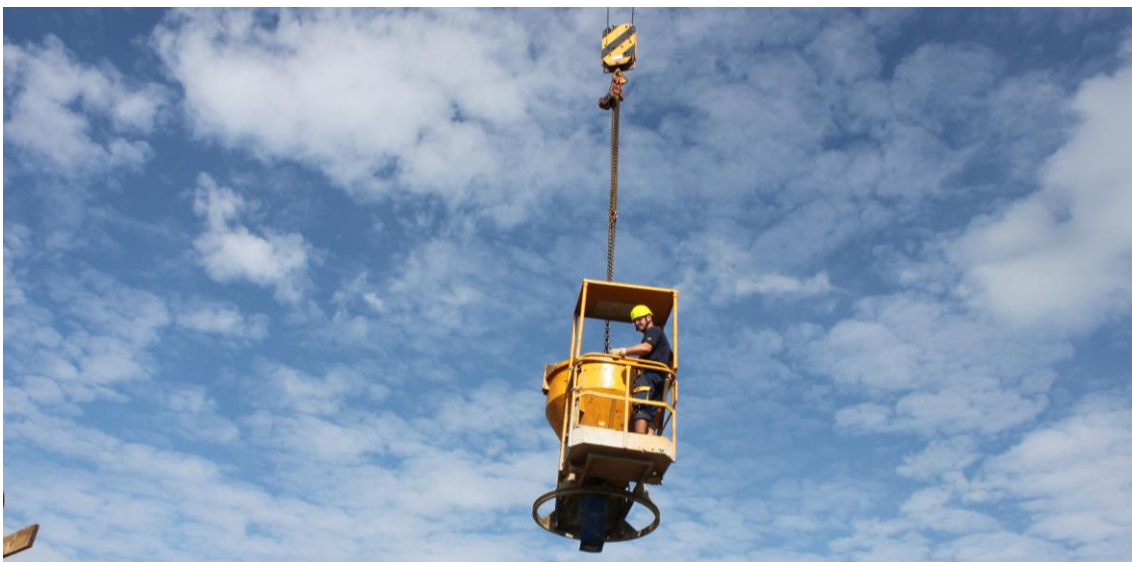
Jene Arbeitskraft, die den Krankübel bediente (H1) wurde während des Transportvorgangs der Nebentätigkeit Transport des Betons mit dem Krankübel (N7) zugeordnet.

Abbildung 5-83: Arbeitskraft beim Transport des Betons mit dem Krankübel (N7)

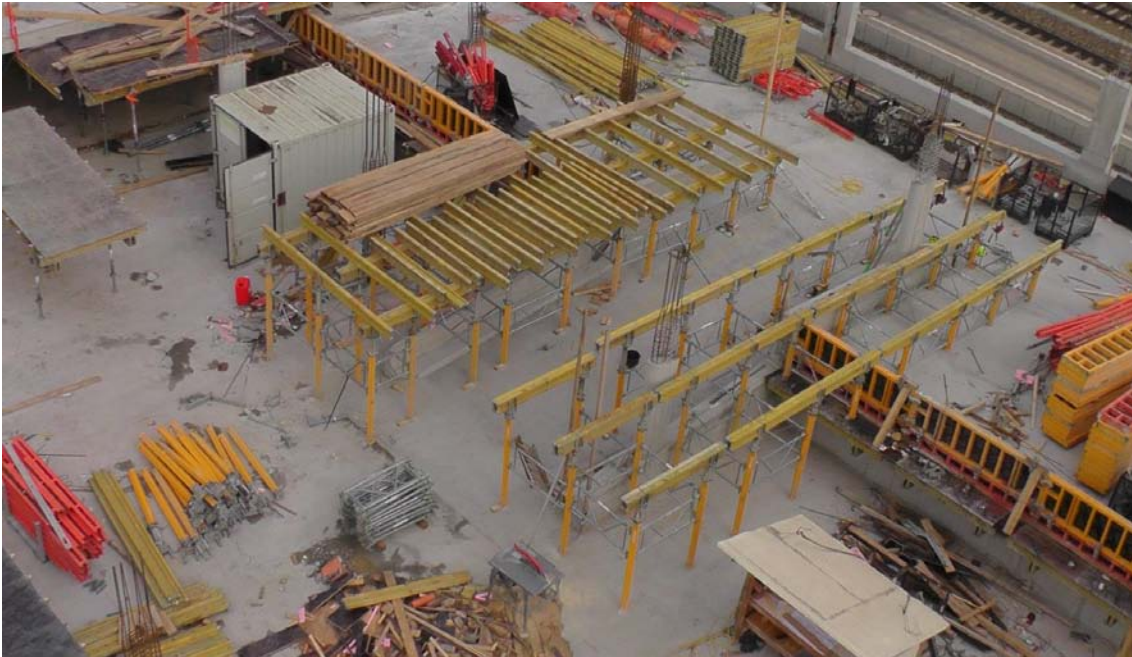
Abbildung 5-120: Aufbau der Arbeitsbühne bei Rampenträgerpaar 2 vom Standpunkt der permanenten Videoaufzeichnungen

Das konstante Stichprobenintervall wurde mit 3 Minuten beibehalten. Die permanenten Videoaufzeichnungen wurden vom Turmdrehkran 1 im Ostbereich des Parkdecks durchgeführt.

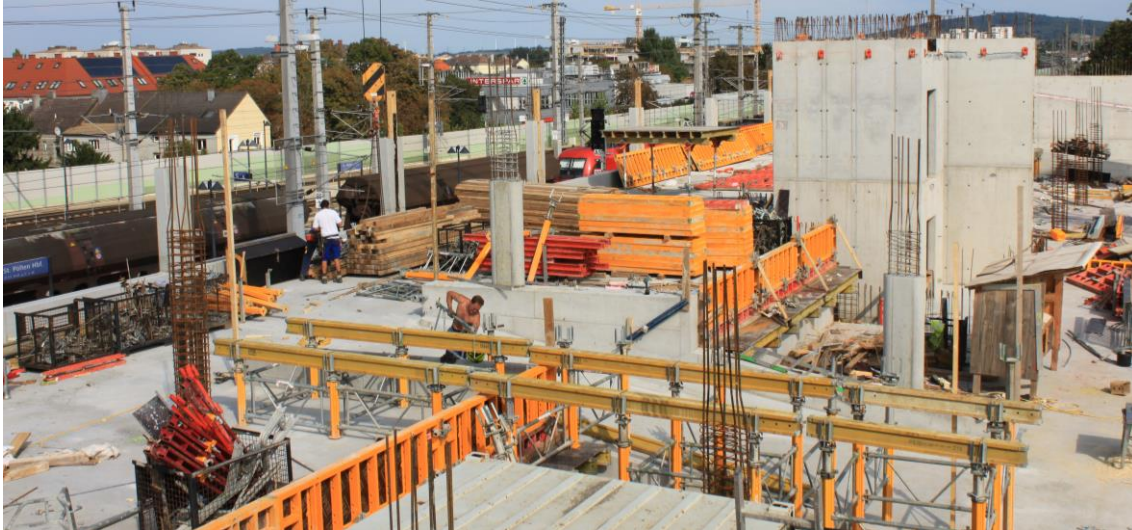
Abbildung 5-121: Aufbau der Arbeitsbühne (09.09.2014)

Am 09.09.2014 wurden die Arbeiten am Rampenträgerpaar 2 mit dem Aufbau der Arbeitsbühne aufgenommen. Das Versetzen ganzer Stützentürme mit dem Kran führte zu einem wesentlich effizienteren Herstellungsablauf. Sowohl der Aufwand beim Abbau der Arbeitsbühne von Rampenträgerpaar 1 reduzierte sich, weil die Elemente der Arbeitsbühne nicht vollständig auseinandergelassen werden mussten, als auch der Aufwand beim Aufbau der Arbeitsbühne von Rampenträgerpaar 2. Dies war vor allem aufgrund der ausreichenden Kranverfügbarkeit möglich, da außer am Rampenträgerpaar keine Arbeiten in Abschnitt 3 des Parkdecks durchgeführt wurden und der Turmdrehkran 1 zur Gänze für Transporte bei diesem Bauteil herangezogen werden konnte. Des Weiteren waren ausreichende Lagerflächen und Platzverhältnisse zur Verfügung, weil überwiegend Bauteile im Westbereich hergestellt wurden. Dadurch ist es möglich die Materialien und die Geräte in

unmittelbarer Nähe des herzustellenden Rampenträgers zu lagern, wodurch sich die Wegstrecken beim Transport von Material ohne Kran reduzieren.

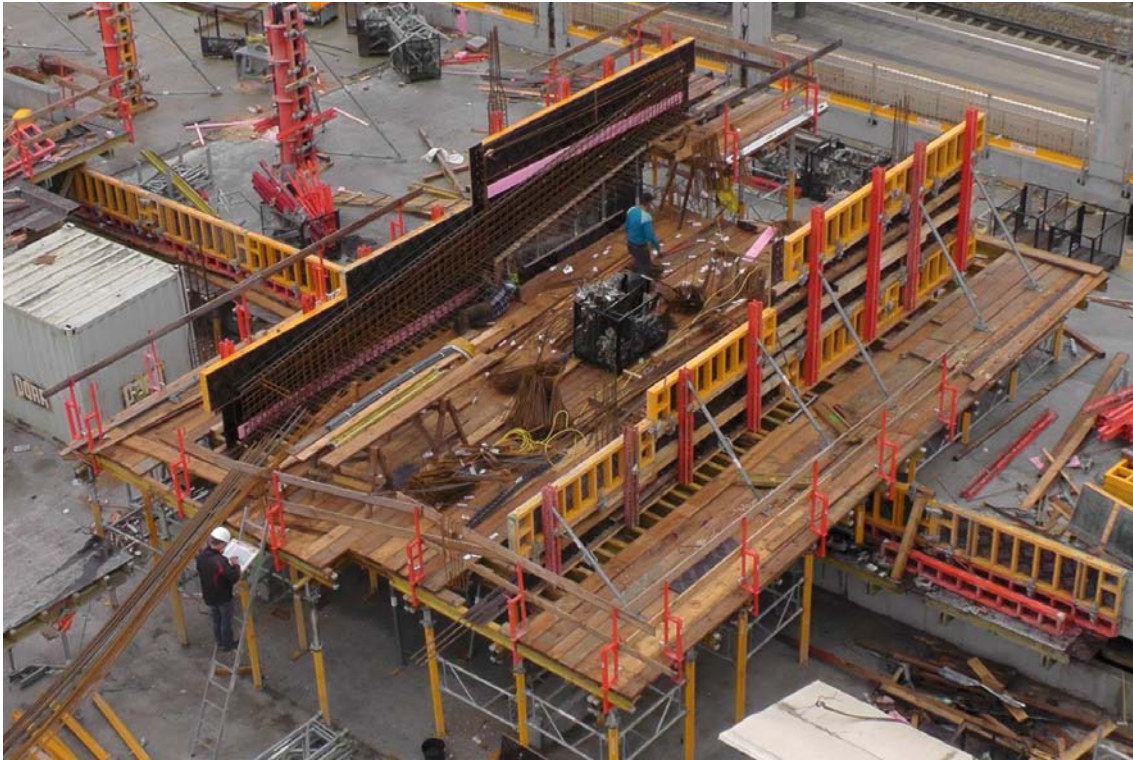
Abbildung 5-124: Bewehrungsarbeiten am Rampenträgerpaar 2 (12.09.2014)

Am 12.09.2014 konnten die Bewehrungsarbeiten bei beiden Rampenträgern zum überwiegenden Teil abgeschlossen werden. Die Verhältnisse waren regnerisch jedoch wesentlich besser als am Vortag.

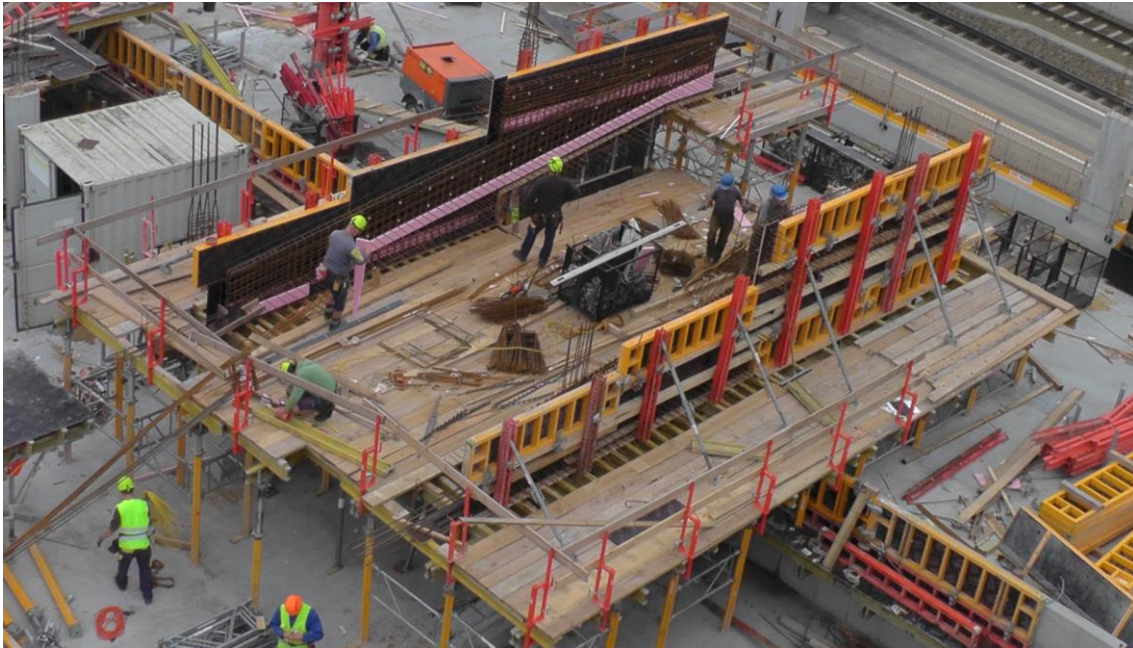
Abbildung 5-125: Große Anzahl an Arbeitskräften auf der Arbeitsbühne (15.09.2014)

Während die Schalung des freitragenden Rampenträgers geschlossen wurde, haben die Bewehrungsarbeiter abschließende Arbeiten, wie die Befestigung von Abstandhaltern am Rampenträger auf Stützen, durchgeführt. Die Arbeiten verliefen unter anderem aufgrund der guten Witterungsbedingungen (kein Regen) äußerst zügig, wobei sich zwischendurch eine relativ hohe Anzahl an Arbeitskräften auf der Arbeitsbühne befand.

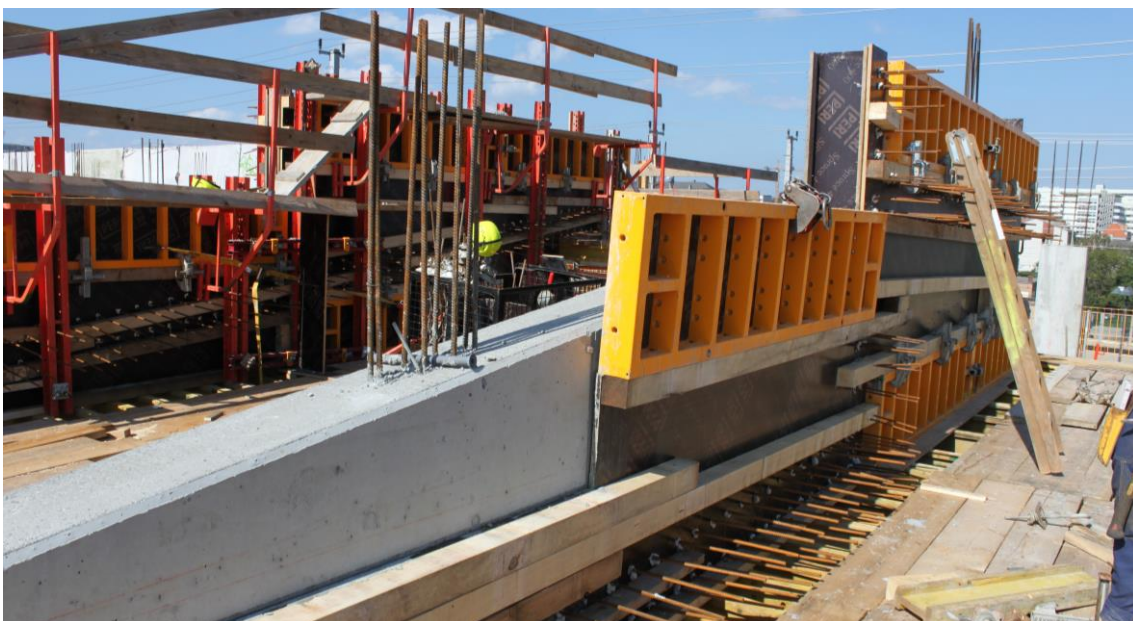
Abbildung 5-128: Teilweise ausgeschalter Rampenträger auf Stützen (17.09.2014)

Am 17.09.2014 wurden vorwiegend Arbeiten bei einem einzelnen Rampenträger im Westbereich des Parkdecks durchgeführt, welcher nicht bei der Datenerhebung erfasst wurde. Für einen kurzen Zeitraum wurden beim beobachteten Rampenträgerpaar Tätigkeiten beim Ausschalen durchgeführt.

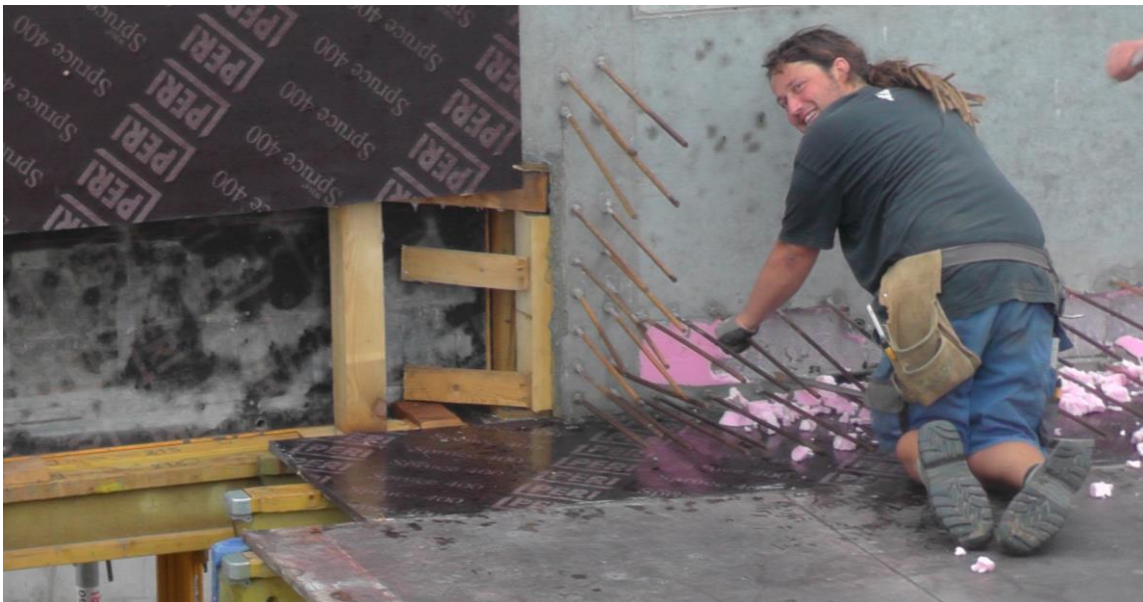
Abbildung 5-129: Entfernung von XPS-Aussparungselementen beim Anschluss der Geschoßdecken

Des Weiteren wurde an diesem Tag die Entfernung der XPS-Aussparungselemente im Bereich der Anschlussbewehrung bei Rampenträgerpaar 1 beobachtet. Dies erfolgte jedoch

lediglich im Bereich der Geschoßdecke auf der Nordseite des Parkdecks. Um den Zeitaufwand für die Entfernung sämtlicher XPS-Aussparungselemente beider Rampenträger zu ermitteln wurde eine Schlussrechnung durchgeführt. Dabei wurde die Zeit, die pro Laufmeter für die Entfernung der XPS-Aussparungselemente benötigt wird, mit der Gesamtlänge der Aussparungen multipliziert. Dieses Vorgehen stellt eine Ausnahme dar und ist lediglich bei dieser Tätigkeit möglich, da während dieses Vorgangs keine anderen Tätigkeiten durchgeführt werden und es sich um eine einfache, monotone Aufgabe handelt, deren Erfüllung unabhängig von der Qualifikation der Arbeitskraft ist. Es handelt sich um eine Tätigkeit, die während der Schalarbeiten der anschließenden Geschoßdecken bzw. der Rampenplatte durchgeführt wird und ist somit auf mehrere Tage verteilt. In der Auswertung wurden die ermittelten Zeiten, die hierfür benötigt wurden zu einem fiktiven Tag ++.09.2014 zusammengefasst.

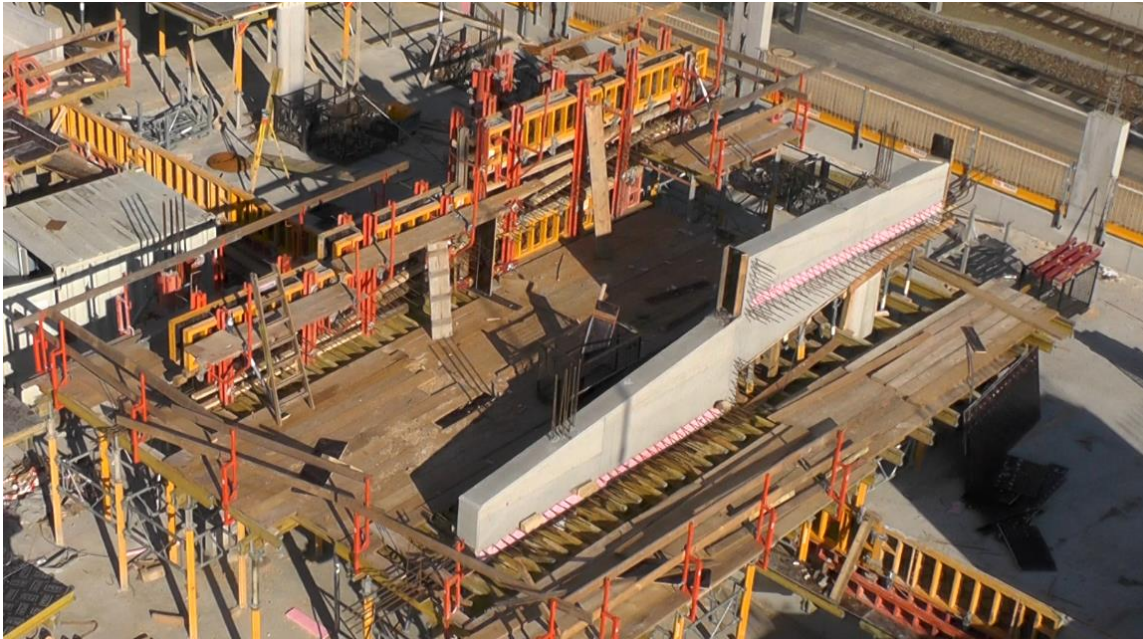
Abbildung 5-130: Ausschalen beim Rampenträgerpaar 2 (18.09.2014)

Am 18.09.2014 wurde das beobachtete Rampenträgerpaar fertig ausgeschalt und am 19.09.2014 die Arbeiten mit dem Abbau der Arbeitsbühne abgeschlossen. An beiden Tagen herrschten sonnige Bedingungen. Da beim Ausschalen im Gegensatz zum Rampenträgerpaar 1 vier Arbeitskräfte eingesetzt wurden, verliefen die Tätigkeiten wesentlich effektiver, da jeweils zwei Arbeiter beim Ausschalen der durchbohrten Schalfafeln eingesetzt werden konnten.

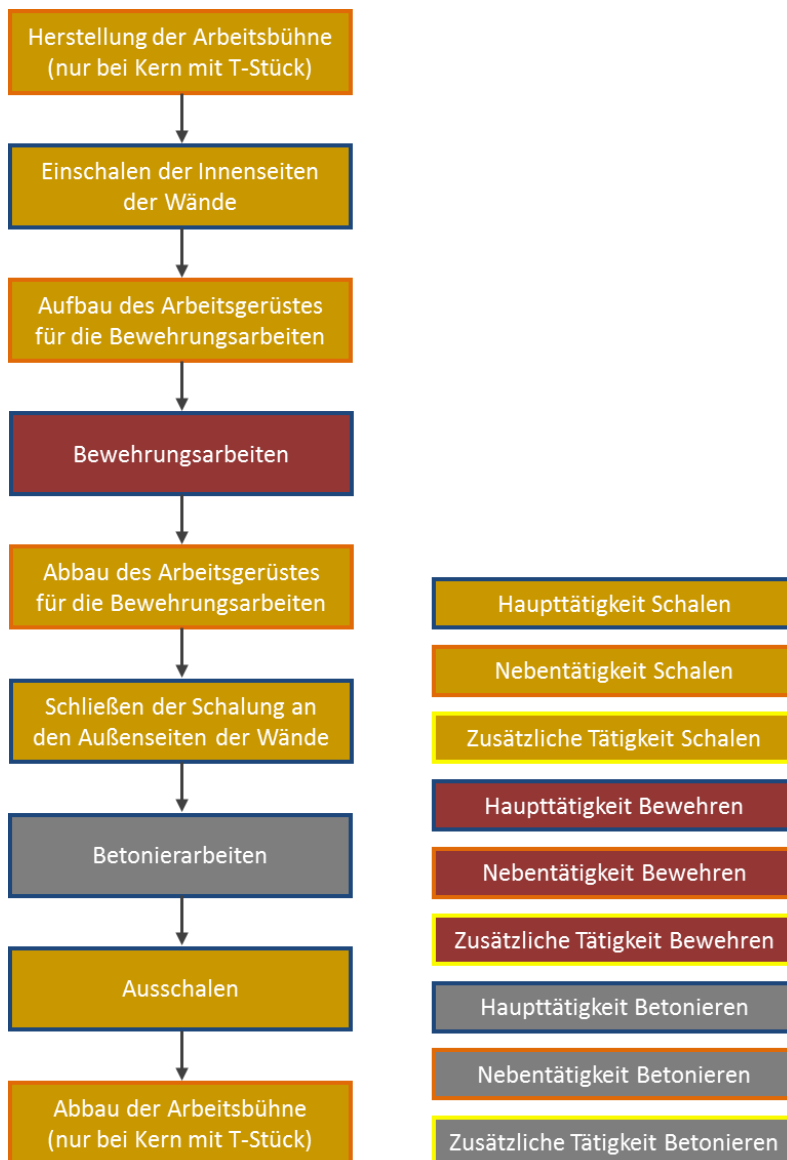
Abbildung 6-2: Herstellungsablauf eines Stiegenhausabschnittes

Im folgenden Ablaufdiagramm ist der Herstellungsprozess eines Stiegenhausabschnittes dargestellt und sowohl die Gewerke als auch die Einordnung in Haupttätigkeiten, Nebentätigkeiten oder zusätzliche Tätigkeiten grafisch hervorgehoben. Dabei ist anzumerken, dass die Herstellung und der Abbau der Arbeitsbühne lediglich beim Kern mit T-Stück erforderlich sind und bei den umlaufenden Wänden entfallen. Ähnlich wie beim Rampenträgerpaar wurden auch beim Stiegenhaus zum Teil gewisse Tätigkeiten gleichzeitig durchgeführt. So wurden in einem Bereich des Stiegenhausabschnittes noch Bewehrungsarbeiten durchgeführt, während in einem anderen Bereich bereits mit dem Schließen der Schalung begonnen wurde.

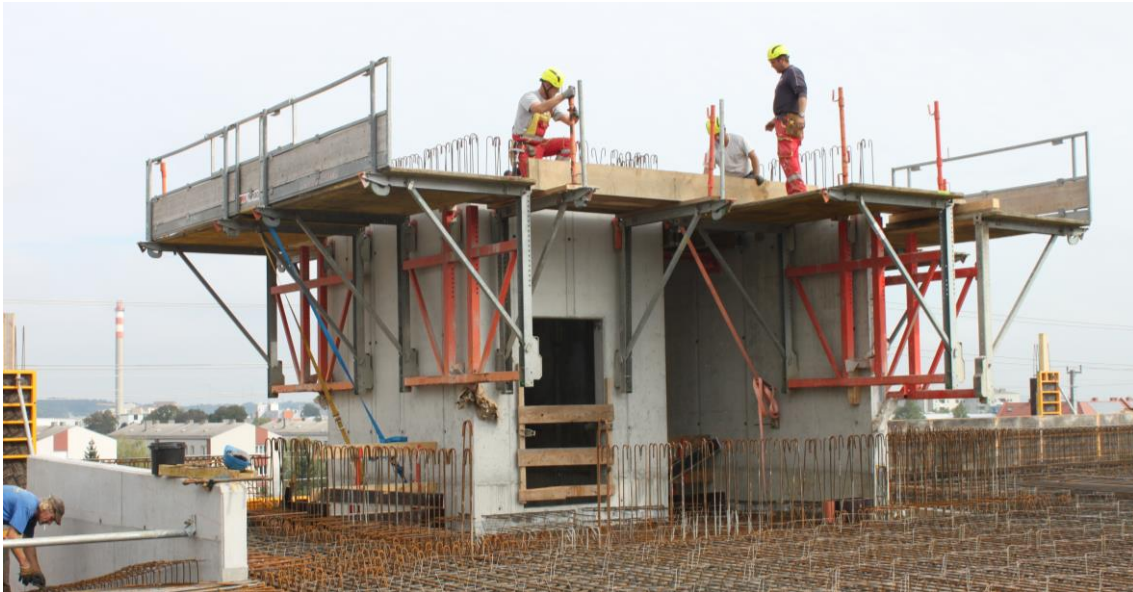
Abbildung 6-3: Aufbau der Arbeitsbühne beim Stiegenhaus – Kern mit T-Stück

Beim Kern mit T-Stück erfolgt die Herstellung der Arbeitsbühne vorwiegend durch den Einsatz von Faltbühnen, die über Ankerpunkte an den Stiegenhauswänden befestigt werden. Der Bereich zwischen den Faltbühnen wird durch die Befestigung von Holzpfosten geschlossen.

Da der Kern mit T-Stück zwei Geschoße vorgezogen wird und eine Absturzhöhe von bis zu 6 m besteht, ist auf der Arbeitsbühne eine Befestigung von Absturzsicherungen erforderlich. Des Weiteren werden Sicherungsmaßnahmen der Leiter durchgeführt.

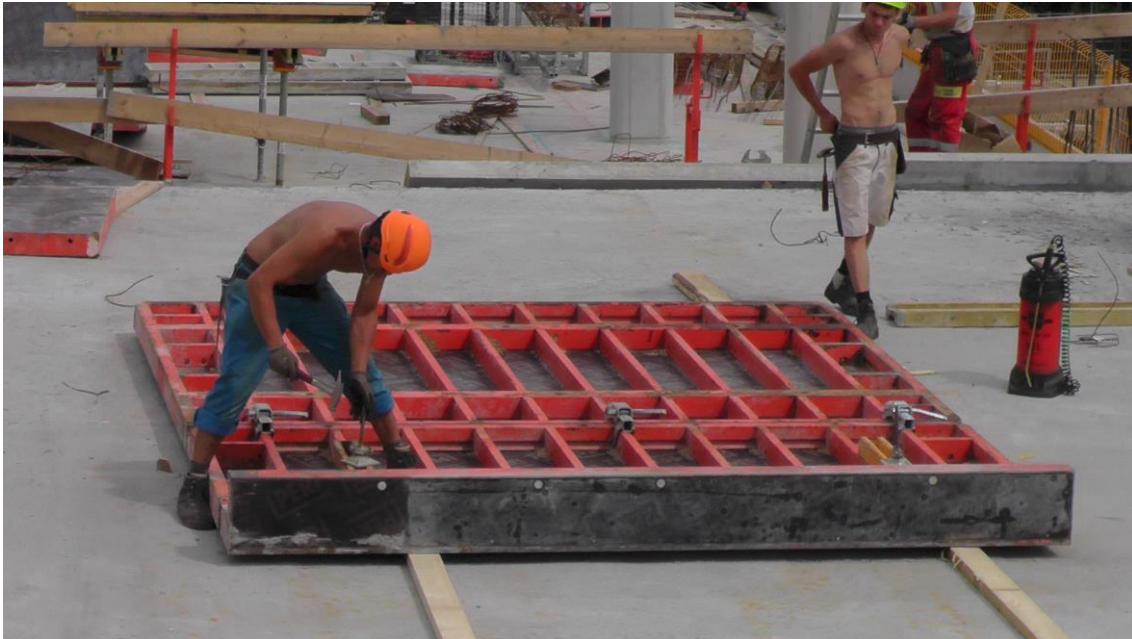
Abbildung 6-7: Auseinanderbauen der Schalungselemente auf dem Lagerplatz

Das Ausschalen erfolgt sehr schnell, da die Rahmenschalung nach dem Lösen der Befestigungen in Form von mehreren Elementen mit dem Kran abtransportiert werden kann. Auf dem Lagerplatz wird die Schalung gereinigt und für den nächsten Einsatz vorbereitet.

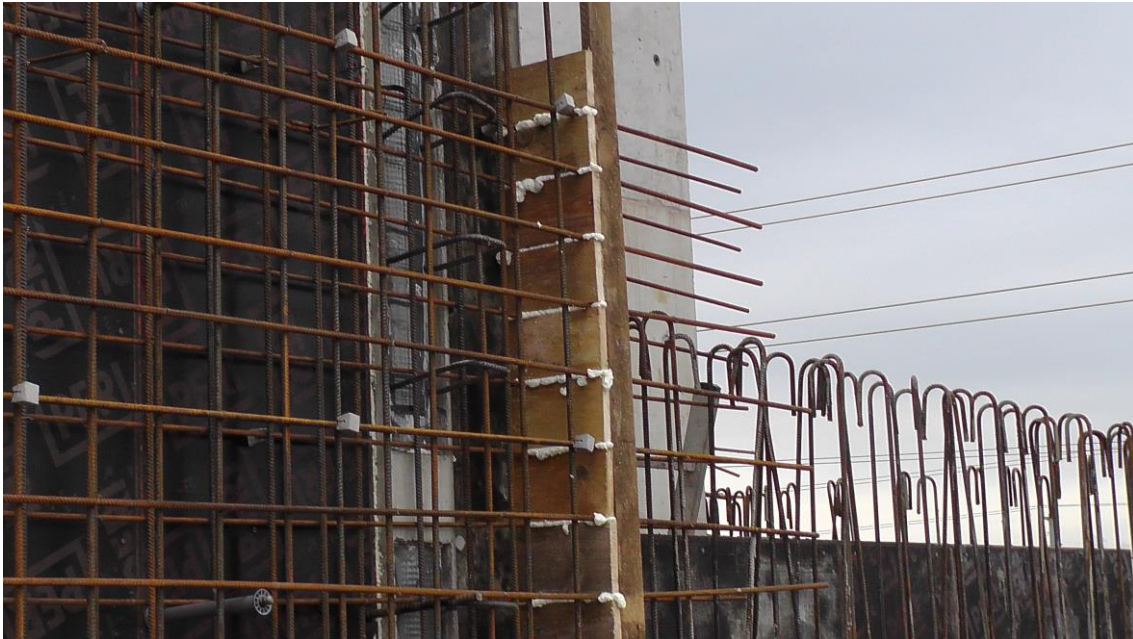
Abbildung 6-8: Stirnflächenabschalung zwischen umlaufender Wand Nord und Süd

Beim Stiegenhaus ist die umlaufende Wand auf der Nordseite aufgrund des verwinkelten Grundrisses durchaus aufwendiger als jene auf der Südseite. Der Kern mit T-Stück erfordert zwar die Herstellung einer Arbeitsbühne, jedoch muss dieser Abschnitt nicht auf den Geschoßdecken aufgesetzt werden. Dadurch kann die Schalung direkt entlang der darunterliegenden Wände angelegt werden und eine Herstellung von konischen Kanthölzern sowie das Abdichten der Unterkante mittels PU-Schaum entfallen. Als äußerst zeitintensiv erweist sich die Herstellung bzw. der Einbau der Stirnflächenschalung entlang der Grenzen zwischen der umlaufenden Wand Nord und Wand Süd. Da Anschlussbewehrung einen Verbund zwischen den beiden Abschnitten herstellen muss, ist es erforderlich Holzbretter zuzuschneiden und die Durchdringungen mit PU-Schaum abzudichten.

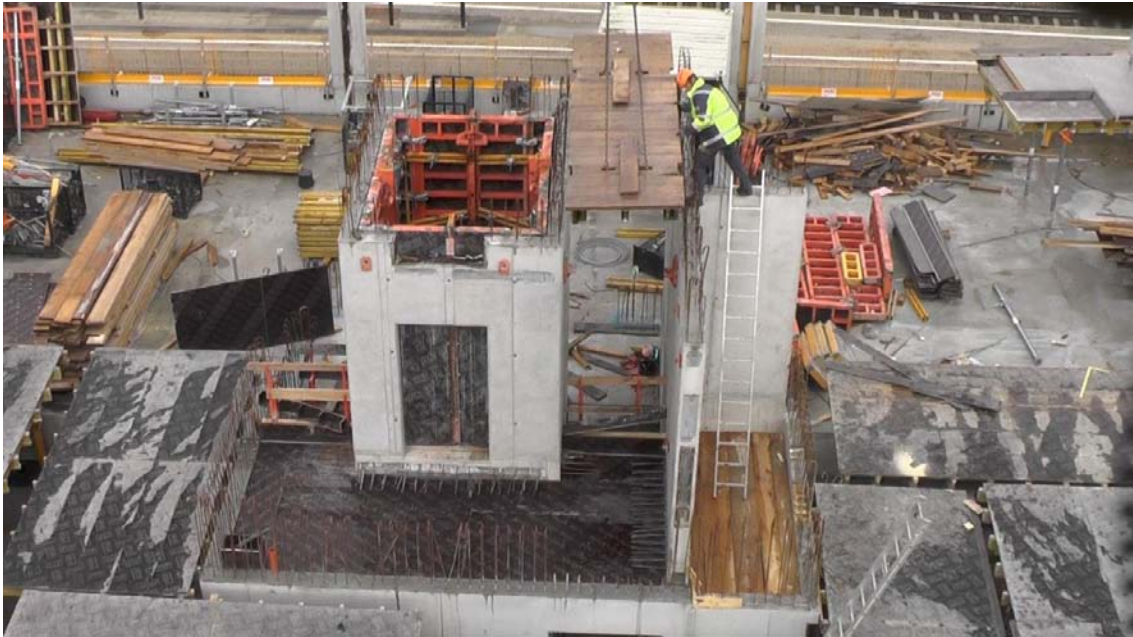
Abbildung 6-10: Einheben der Arbeitsbühne mit dem Kran beim Stiegenhaus: Kern mit T-Stück (23.09.2014)

Die Herstellung des Stiegenhauses erforderte ein hohes Maß an Kranverfügbarkeit. Sowohl bei der Arbeitsbühne als auch bei den Schalelementen war es in der Regel erforderlich, diese mit dem Kran einzuheben. Sofern eine ausreichende Kranverfügbarkeit vorhanden ist, führt dies zu einer sehr zügigen Herstellung der einzelnen Bauabschnitte. Ist der Kran jedoch nicht verfügbar, sind Wartezeiten unumgänglich, da es nicht möglich ist die großformatigen Rahmenschalungen aus Stahl und die Faltbühnen ohne Kran zu transportieren.

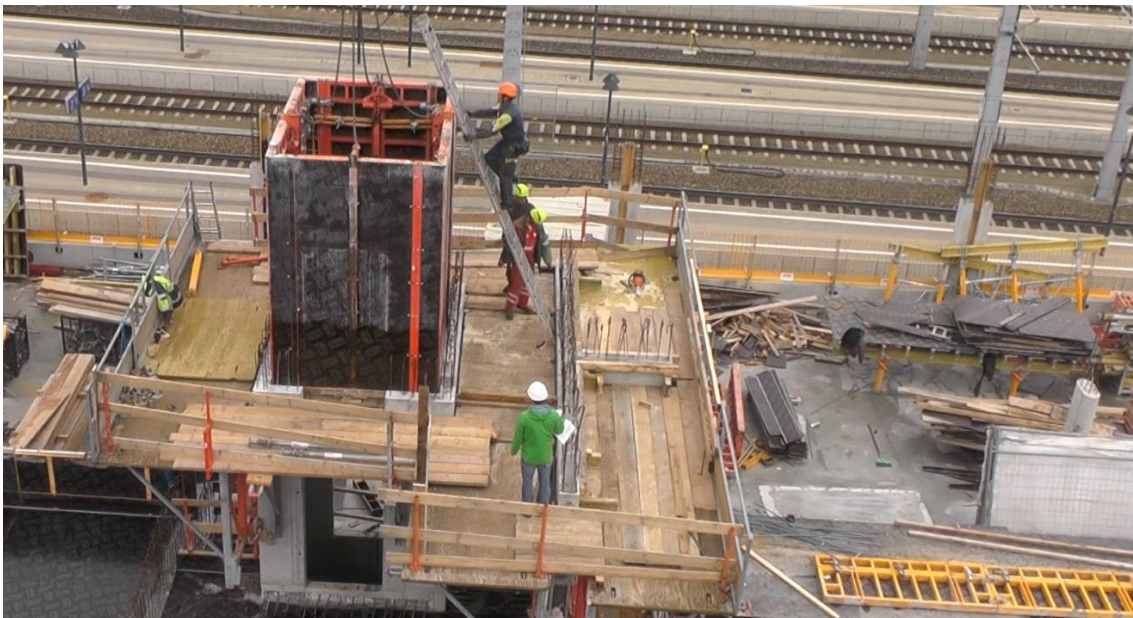
Im Anschluss erfolgte der Transport zur Einbaustelle mit dem Kran, wo die Wandabschnitte, justiert und befestigt wurden. Als besonders effizient erwies sich dadurch die Herstellung der Innenschalung des Stiegenhauskernes, da die Schalung am Lagerplatz gereinigt und im Anschluss als Ganzes mit dem Kran eingehoben werden konnte. Parallel dazu waren die anderen Arbeitskräfte beim Aufbau der Arbeitsbühne tätig.

Abbildung 6-12: Einheben der Innenschalung des Kerns mit dem Kran beim Stiegenhaus: Kern mit T-Stück (25.09.2014)

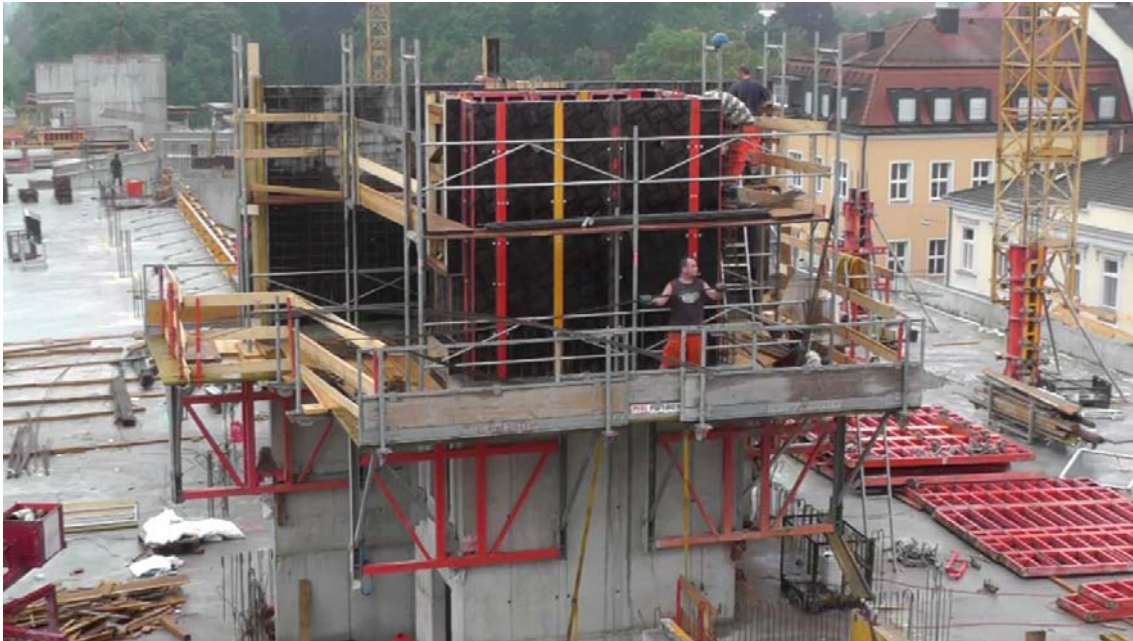
Bei sämtlichen Stiegenhausabschnitten ist die Herstellung eines Arbeitsgerüsts für die Bewehrungsarbeiten erforderlich. Beim Kern mit T-Stück entstehen dabei sehr beengte Platzverhältnisse für die Arbeitskräfte und in weiterer Folge Produktivitätsverluste.

Abbildung 6-13: Beengte Arbeits- und Lagerverhältnisse bei den Bewehrungsarbeiten beim Stiegenhaus: Kern mit T-Stück (17.09.2014)

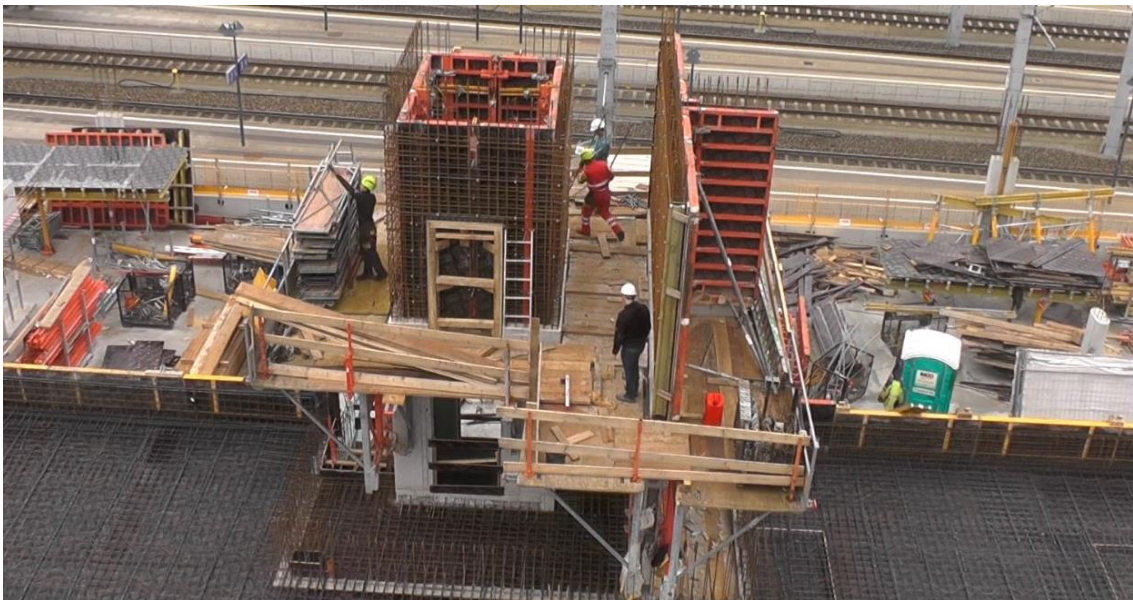
Der Abbau des Arbeitsgerüsts wurde am 29.09.2014 vom Schalungstrupp durchgeführt. An diesem Tag wurde sehr intensiv am Stiegenhaus gearbeitet. Nach dem Schließen der Schalung erfolgten die Betonierarbeiten am Kern mit T-Stück.

Abbildung 6-14: Abbau des Arbeitsgerüsts nach dem Abschluss der Bewehrungsarbeiten beim Stiegenhaus: Kern mit T-Stück (29.09.2014)

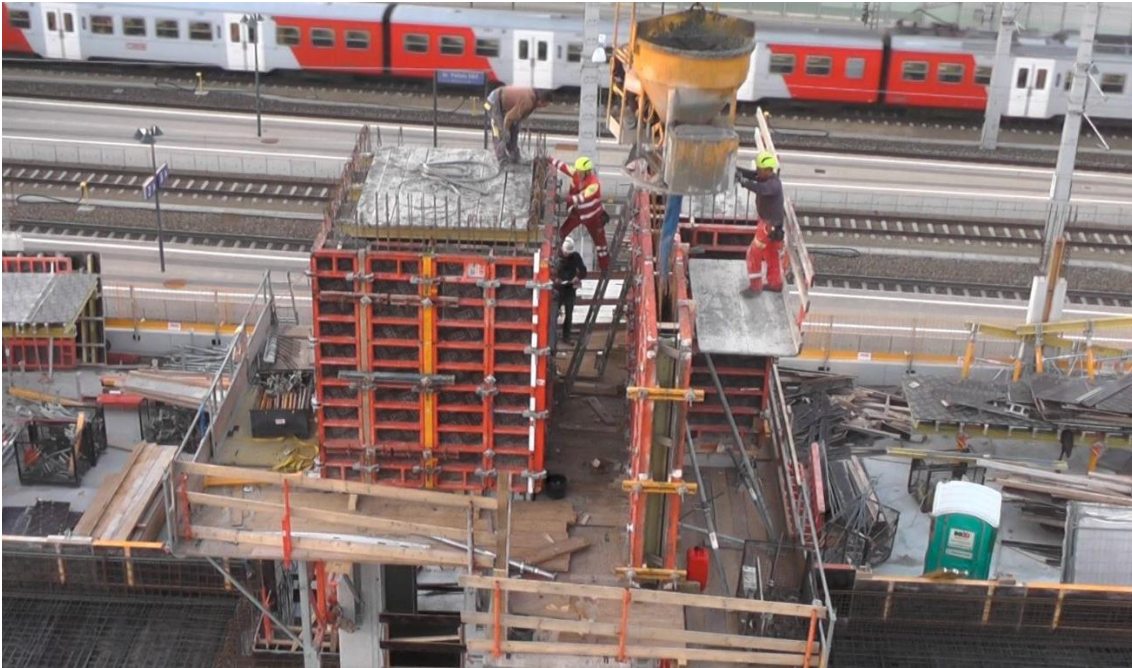
Da die Stiegenhauswände keinerlei geneigte Flächen hatten und die Oberfläche nicht abgezogen werden musste, verliefen die Betonierarbeiten äußerst schnell und ohne Komplikationen. Lediglich im Bereich der Aussparungen musste verstärkt auf eine ausreichende Verdichtung des Frischbetons geachtet werden, um der Entstehung von Kiesnestern entgegenzuwirken.

Abbildung 6-15: Betonierarbeiten beim Stiegenhaus: Kern mit T-Stück (29.09.2014)

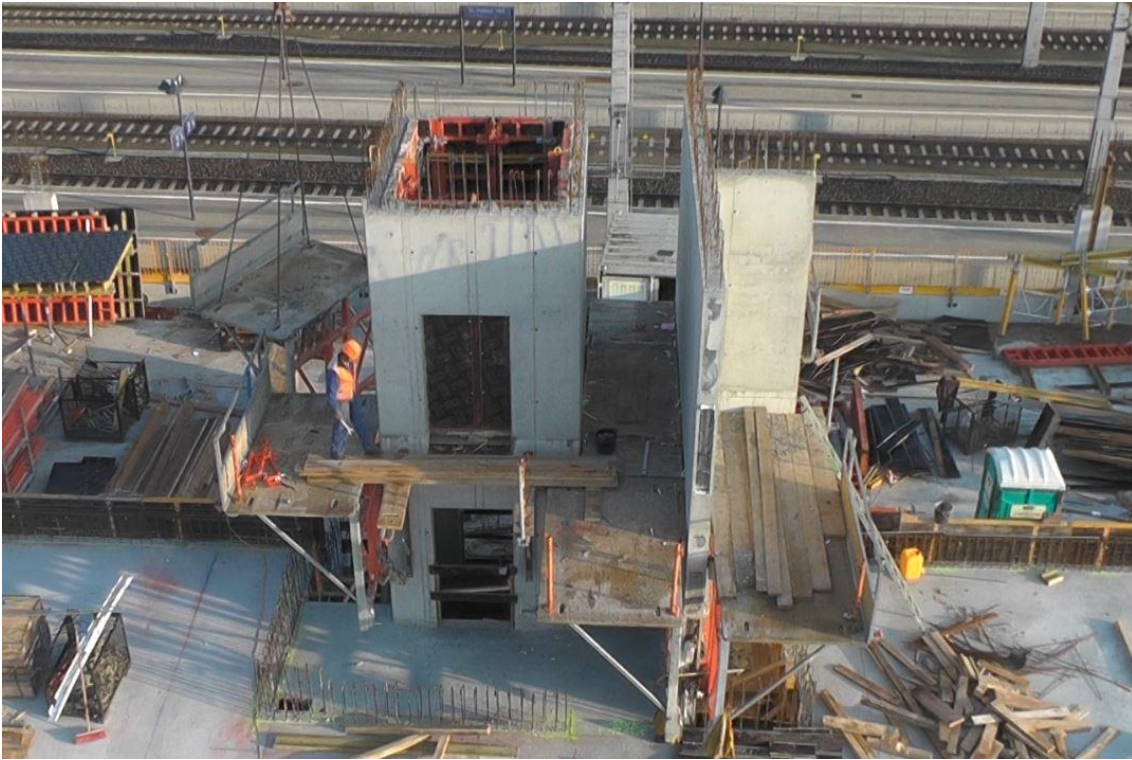
Am 06.10.2014 wurde die Arbeitsbühne abgebaut und die Arbeiten am Kern mit T-Stück abgeschlossen. Parallel dazu wurde mit den Arbeiten bei der umlaufenden Wand Nord begonnen. Dabei stellte sich die verwinkelte Geometrie der Wand als durchaus anspruchsvoll heraus und erforderte einen hohen Aufwand bei der Herstellung.

Abbildung 6-16: Abtransport der Faltbühnen der Arbeitsbühne beim Stiegenhaus: Kern mit T-Stück (06.10.2014)

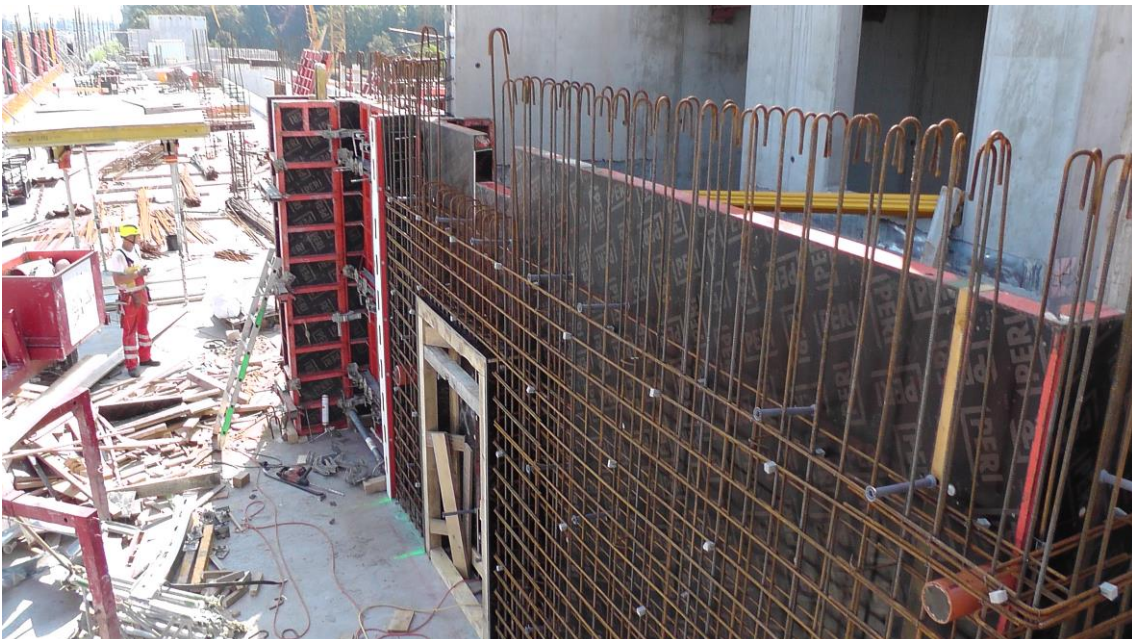
Nachdem am 06.10.2014 und am 07.10.2014 sehr intensiv Tätigkeiten bei der umlaufenden Wand Nord durchgeführt wurden, erfolgte am 08.10.2014 das Schließen der Schalung und im Anschluss das Betonieren dieses Bauabschnittes.

Abbildung 6-17: Umlaufende Wand Nord vor dem Schließen der Schalung
