# MASTERARBEIT

## **REFA ANALYSE ZUR BEURTEILUNG VON AUFWANDSWERTEN FÜR STAHLBETONARBEITEN BEI KOMPLIZIERTEN BAUTEILEN**

Konkret wurde die Herstellung von Stiegenhäusern und von so genannten Rampenträgern eines Parkdecks, welches sich in unmittelbarer Nähe des Hauptbahnhofs St. Pölten befindet, analysiert.

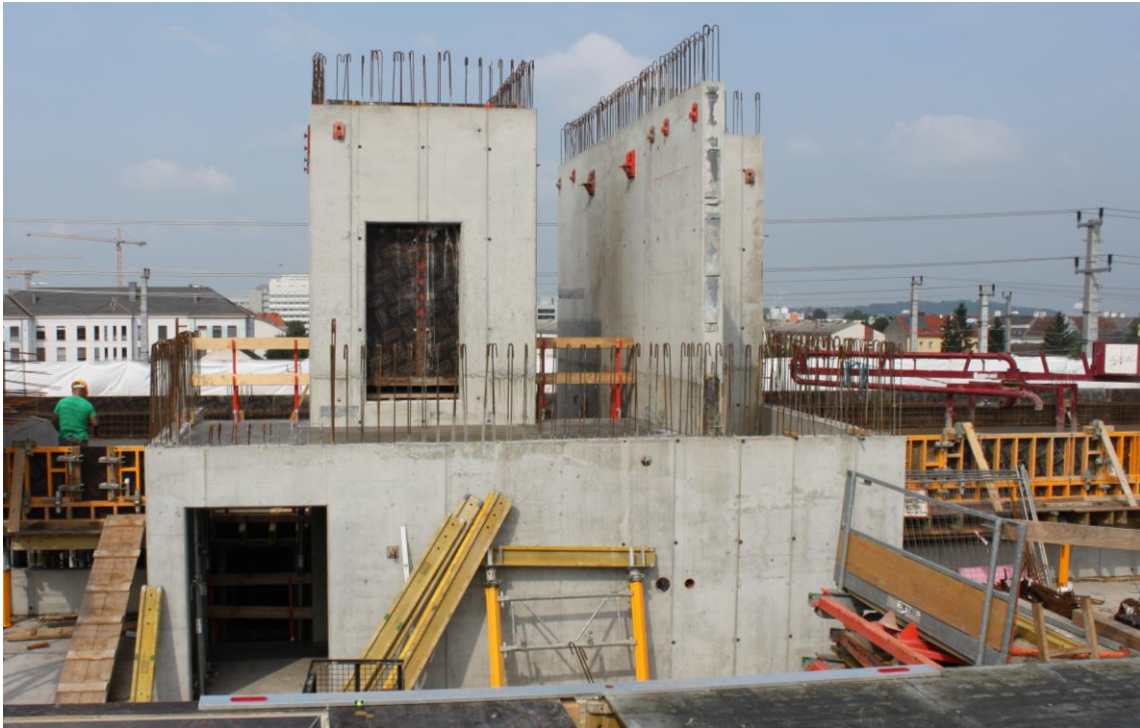
Mit dem Ausschalen am 16.10.2014 war der Herstellungsprozess eines vollständigen Stiegenhausgeschoßes im Zuge der Datenerhebung erfasst worden und die Multimomentaufnahme konnte abgeschlossen werden.

Abbildung 6-19: Stiegenhaus nach der Fertigstellung der drei Bauabschnitte bzw. vor dem Einheben der Arbeitsbühne

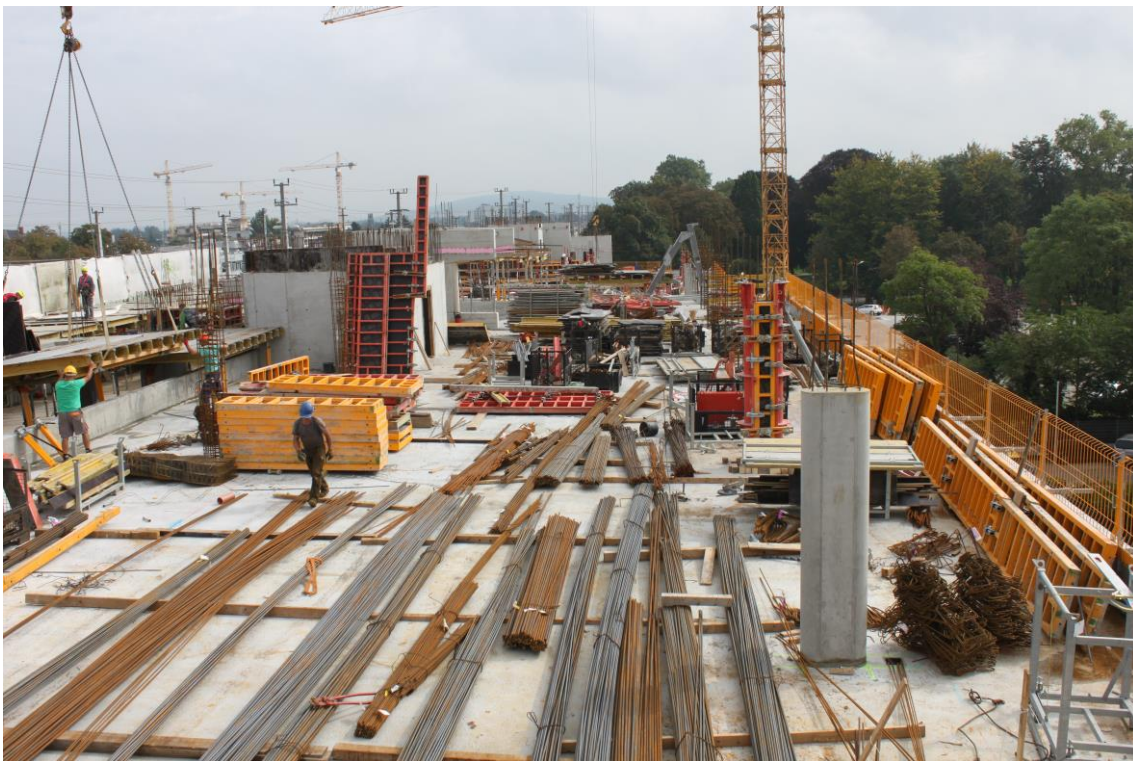
Um die vorgegebene Bauzeit einzuhalten, musste eine dementsprechend hohe Anzahl von ca. 30 Arbeitskräften Tätigkeiten am Parkdeck durchführen. In weiterer Folge war es erforderlich, dass trotz kaum vorhandener Lagerflächen eine hohe Vorhaltemenge an Schalung, Bewehrung und sonstigem Material zur Verfügung stand. Dies wurde durch die Lagerung auf den fertiggestellten Geschoßdecken des Parkdecks erreicht, was zu starken Einschränkungen der Arbeitsfläche führte. Zusätzliche Kranhübe waren die Folge, da die Materialien wiederholt von einem Zwischenlagerplatz zum anderen transportiert werden mussten.

Abbildung 7-1: Sehr beengte Lagerverhältnisse auf der Baustelle

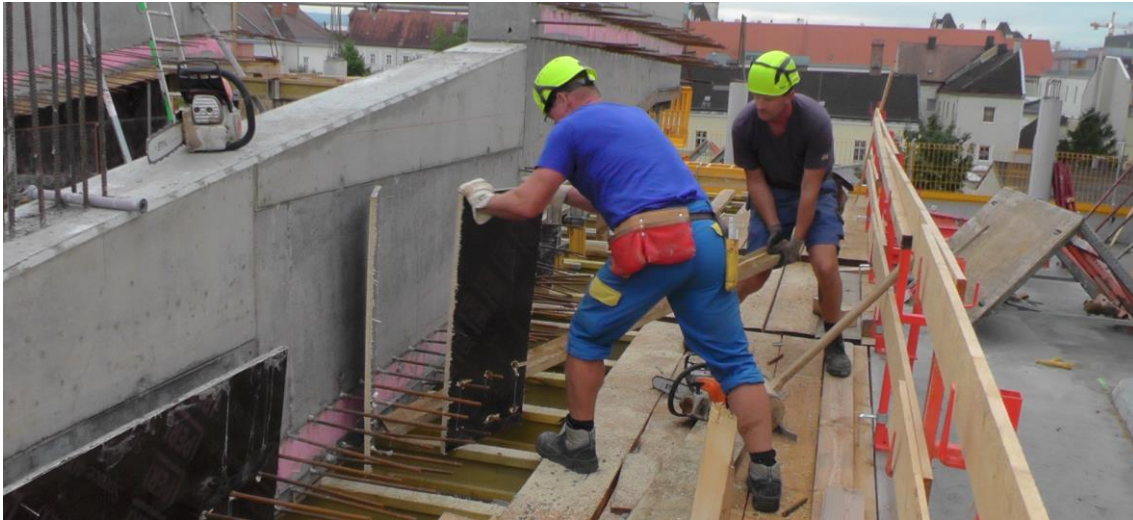
Die Herstellung der Rampenträger ist nicht nur sehr aufwändig, sondern hinsichtlich des Materialverbrauchs auch sehr unwirtschaftlich. Der überwiegende Teil der durchbohrten Schaltafeln kann lediglich einmal verwendet werden und wird, sofern die Schalung beim Ausschalen nicht ohnehin bereits zerstört wurde, entsorgt.

Abbildung 7-4: Ausschalen durchbohrter Schaltafeln, die zerschnitten werden mussten
