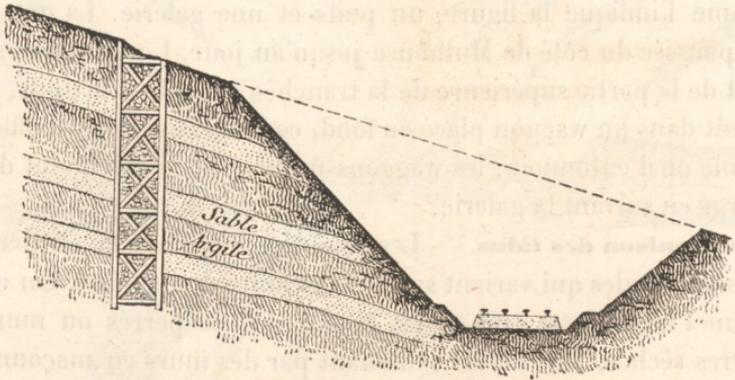
Fig. 24.

Pierrée en amont. — La pierrée, ou canal rempli de pierres concassées (fig. 24), retient toutes les eaux venant d'amont qui pour-

raient attaquer le talus. Ces eaux s'écoulent par les extrémités de la pierrée. Nous examinerons plus loin jusqu'à quel point ce procédé est avantageux.

Assèchement des tranchées. — On a cherché à prévenir les glissements en desséchant les couches glaiseuses, en donnant une faible inclinaison au talus d'amont et en soutenant le pied de ce talus. Les figures 24, 25 et 26 représentent les travaux exécutés sur divers chemins de fer pour parvenir à ce résultat.
