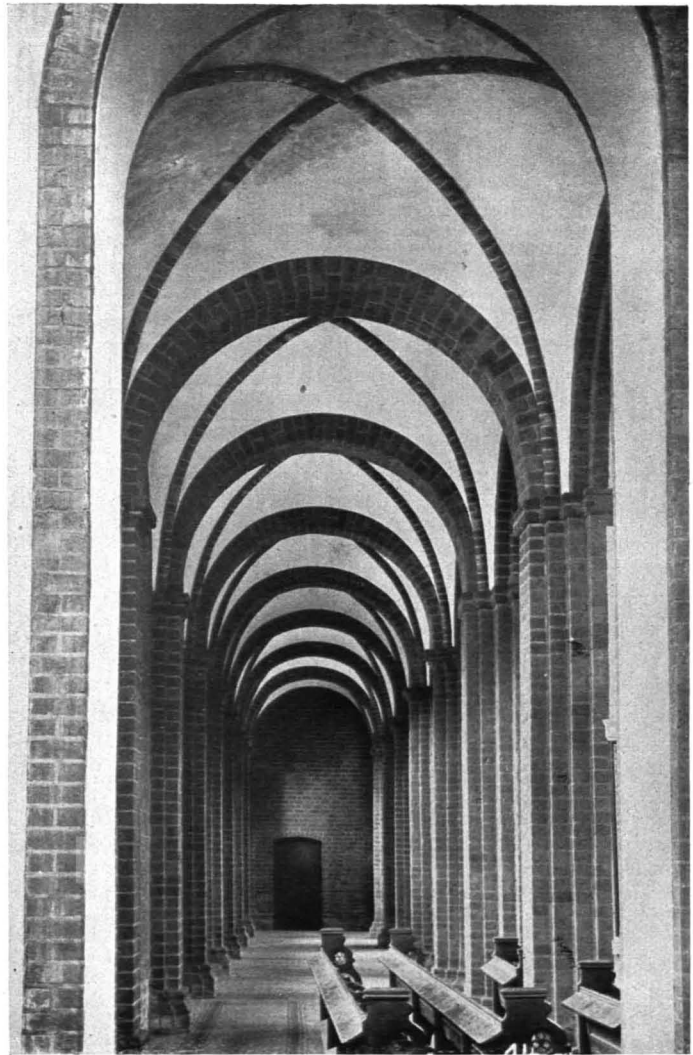
Abb. 2. Lehnin, Klosterkirche, südl. Seitenschiff von Osten.
