4. Wölbung des Querschiffes, der Vierung und des Langhauses. Maulbronn und Dobrilugk.

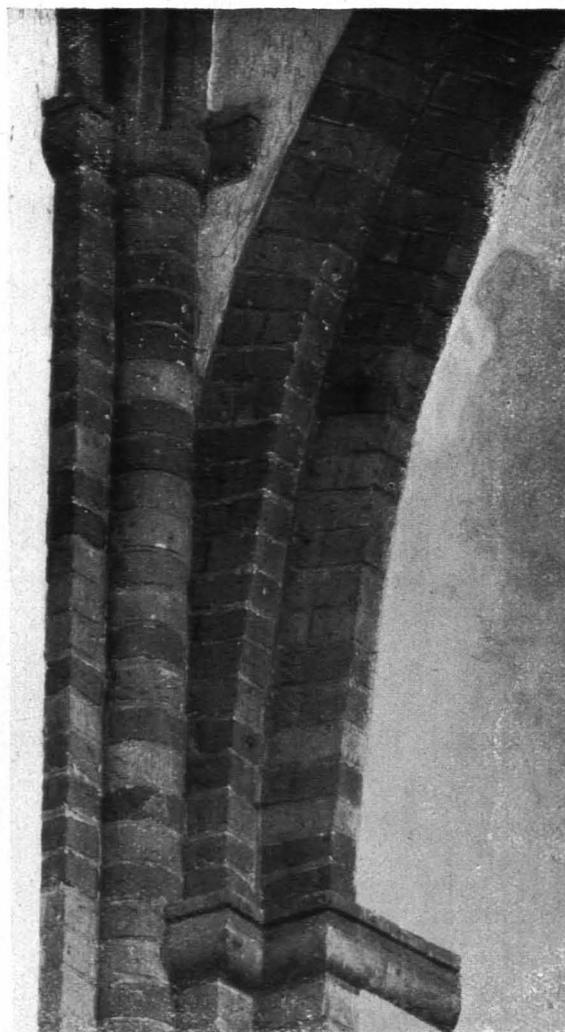
Abb. 23. Lehnin, Klosterkirche, Südostecke. Kämpfer für Rippen und Schildbogen.

Es war offenbar der Moment, wo in Magdeburg die Maulbronnische Bauschule zur Erbauung des Bischofsganges anrückte, und mit den spielerischen Formen des Überganges aufräumte durch ein System kräftiger gurtartiger Rippen auf freien Säulen mit diagonalgestellten Kapitellen und Deckplatten. Lehnin wie ein Seismograph empfindlich für alle Schwankungen, die in der Zentrale dieser nordischen Regionen, in Magdeburg im Baubetrieb sich zeigen, registriert auch diese. Auf die in die Mauerecken eingeschobenen Viertelstäbe, die nur als Abrundungen der Mauerecke wirken, folgen von unten nach oben in den Querschiffen und in der Vierung Vollrunddienste mit diagonalgestellten Würfelkapitellen und Deckplatten
