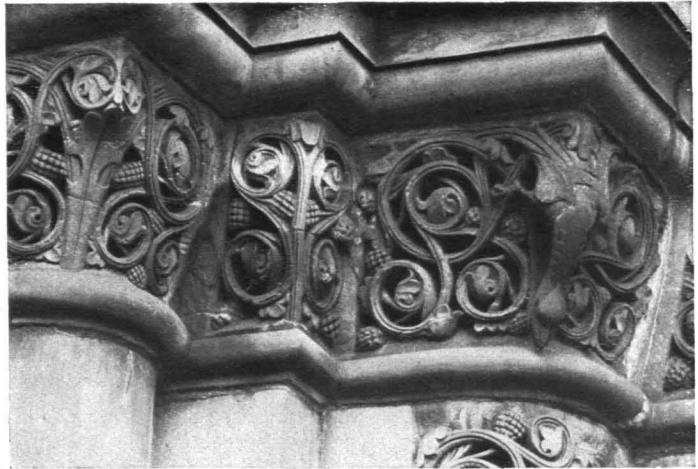
Abb. 240. Helmstedt, Marienberger Kirche, Westportal, Kapitell.

schöne Rankenornamentik an den Kapitellen identisch ist mit der der Kapitelle im Kreuzgang von St. Michael in Hildesheim und so unmittelbar auf Andernach hinweist (Abb. 240). Die Ausbildung zweier Pfosten als Viertelkreisstab, der mit Ranken geschmückt ist, ist das Motiv der Querschiffsportale der Marienkirche in Gelnhausen (Abb. 115). Die Tatsache aber, daß hier der vordere Viertelstab die Säule ersetzt, da noch besondere Pfosten zwischen den Vollsäulen des Portales und diesem Viertelstabe eingeschoben sind, verrät eine bereits mißverständene Wiederholung des ursprünglichen Motives und zwar in einem Sinne, der durch die mit vielfältigen Säulenmotiven durchzogenen Portale von Arendsee und St. Peter in Gelnhausen, St. Jacob in Regensburg und der Karmeliterkirche in Bamberg bestimmt ist. Denn man achte darauf, wie es hier beginnt mit einem dünnen Rundstab in einer Kehle, dann folgt der Wechsel von Säulen und Pfosten und endigt in einen den Gelnhäuser Portalen entsprechenden Viertelkreispfosten, der noch wieder dünner gebildet ist als der vorhergehende. Die kleinere Kapitell- und Sockelzone für die Pfosten entspricht wieder dem Kreuzgangsportal von Magdeburg, das Kämpfergesims in seinen Brechungen ist identisch mit dem der Querschiffsportale in Gelnhausen. Es zeigt sich also, daß das burgundische Motiv nicht direkt vom Rhein gekommen ist, sondern durch jenen Einfluß, der vom Rhein her, über Mainz und Gelnhausen ging, hierhergespült wurde. Das Innere der Kirche, mit stark betonter, rippen- gewölbter Eingangshalle und Empore im Mittelschiff, Turmkapellen in den Seitenschiffen, ähnelt mit seinem System einer Pfeilerbasilika, deren steile Rundbogenfenster sehr hoch sitzen, der Marienkirche in Gelnhausen. Auch hier geht ein karniesartiges Gesims mit stark unterschrittener Kehle über den Arkadenscheitel hin, doch fehlen hier die Säulenvorlagen nach dem Schiff zu. Die westlichen spitzbogigen Arkaden (Abb. 241) ruhen in der Mitte auf einem
