2. St. Johann, Rotte

Pfarrkirche zum hl. Johann dem Täufer.

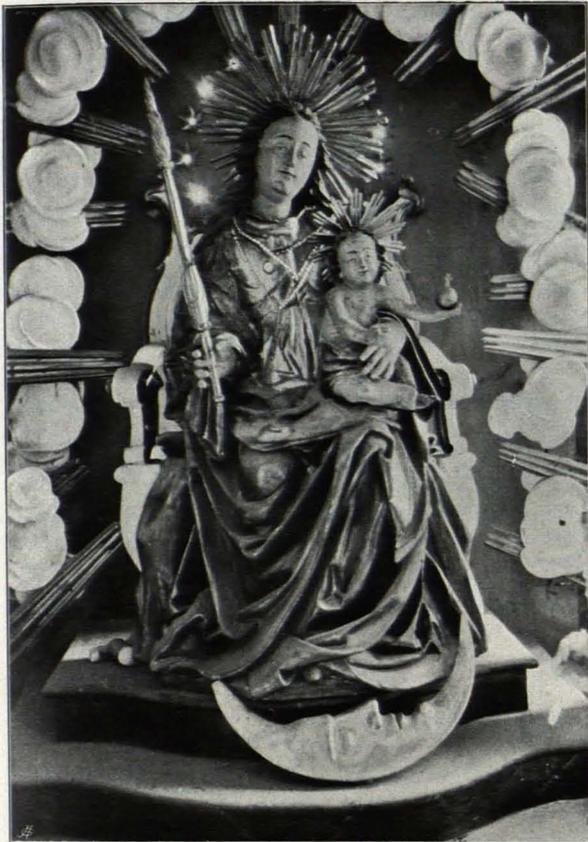
Fig. 83 Groß-Heinrichsschlag, Pfarrkirche St. Johann, Figur am Hochaltar (S. 166)
