## 25. Rudmanns

## 1. Edelhof, Dorf

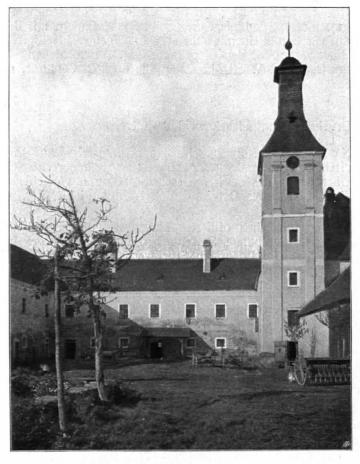
Fig. 362 Schickenhof, Hofansicht gegen Osten (S. 392)

Der Südtrakt wird durch eine langgestreckte ebenerdige Scheuer mit gebrochenem Giebel gegen O. und W. und einem abgewalmten Schindelsatteldach gebildet.

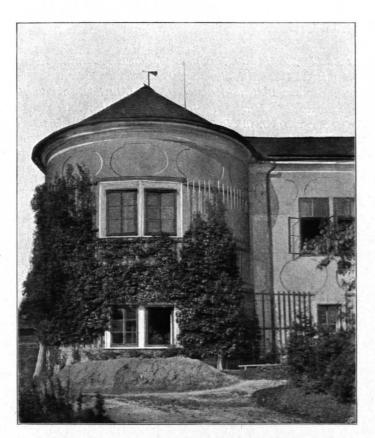
Fig. 363 Edelhof, Apsis der ehemaligen Kapelle (S. 393)

Der Westtraktspringt an der Südseite (Apsis der alten Kapelle, Fig. 363) halbkreisförmig vor (halbes Kegeldach). — W. Je vier Fenster mit profiliertem Sturz und gekehlter Sohlbank. Zu ebener Erde ein Kaffgesims. Zwischen und ober den Fenstern vertiefte Felder. Stark profiliertes Kranzgesims. — N. Glatte Giebelfront. — S. Gliederung wie im W. Vierzehn Fenster in der Front, darunter ein Doppel- und ein einfaches Fenster. Die Fenster sind nicht gleich hoch. Zwischen und ober den Fenstern vertiefte Felder. — O. Wie im S.; zwei Blendfenster.

Der westliche Teil des Südtraktes bildet mit dem besprochenen Teil des Westtraktes den ältesten Bestand des Hofes (1690 erbaut). Der östliche Teil entstand um 1787. Er enthält Schulräumlichkeiten. An Stelle des jetzigen Speisesaales mit dem anschließenden Gange und der Waschküche im Westtrakte befand sich ursprünglich die K apelle, ein rechteckiger Raum mit halbrundem Abschlusse im S., tonnengewölbt, mit beiderseits vier durchlaufenden Stichkappen; drei rechteckige einspringende Mauerpfeiler an jeder Längswand trennen die einzelnen Joche, die mittleren sind jetzt in die Nordmauer eingemauert. In der Nordwand eine flachbogige Nische mit abgeschrägter Laibung. Der einspringende Südabschluß ist mit einem Viertelkugelgewölbe eingewölbt.
