Beschreibung.

B e s c h r e i b u n g: Frühbarocke Anlage von 1614 bis 1628 im wesentlichen fertiggestellt, die Fassade ungefähr 1655 vollendet. Im Außenbau und wohl auch in der Grundrißbildung, die von Scamozzis Plan stark beeinflusst ist (s. S. 3) mit Reminiscenzen an die frühere romanische Kathedrale (Taf. I—II, Fig. 5).

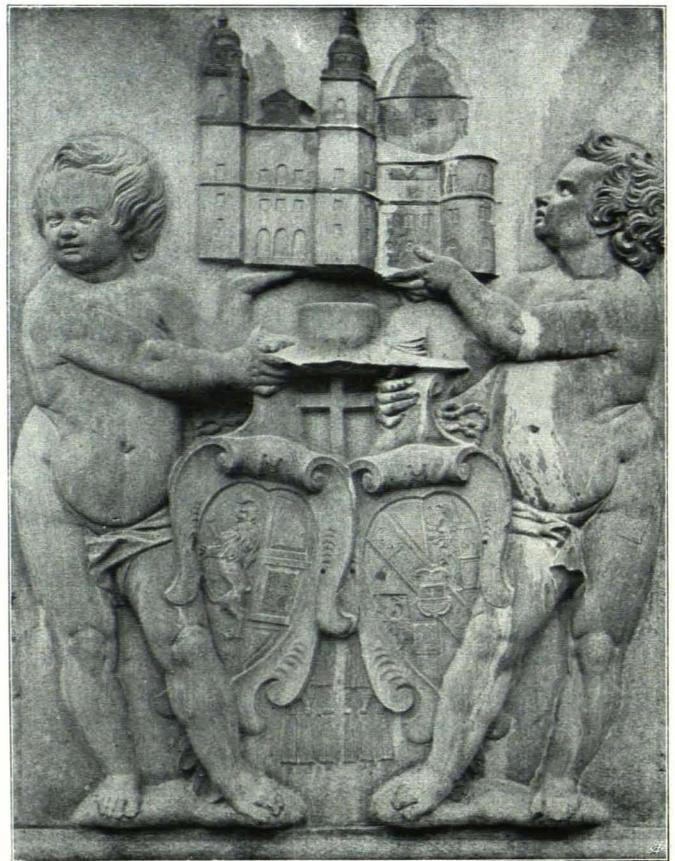
Fig. 7

Dom, Wappenrelief vom Sockel der Virgiliusstatue (S. 11)
