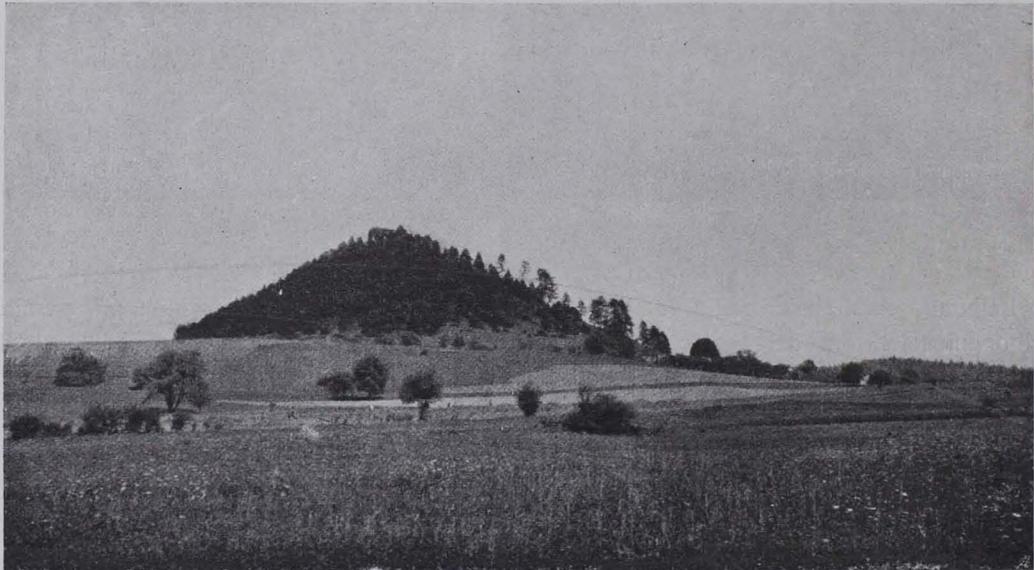
Fig. 386. St. Pankraz, Kirchenruine (S. 302).

Lage. Lage: Auf einem aus dem Hochplateau von Nöstach unvermittelt aufsteigenden bewaldeten Bergkegel (Fig. 386). Befestigte Anlage, von einer Mauer umgeben, an der Südseite befestigtes Tor und quadratischer Turm im Erdgeschoß mit einer Tonne eingewölbt; an der Ostseite Tor ohne Befestigung (spätere Veränderung), an der Nordostecke Rondell; gegen Norden orientiert.

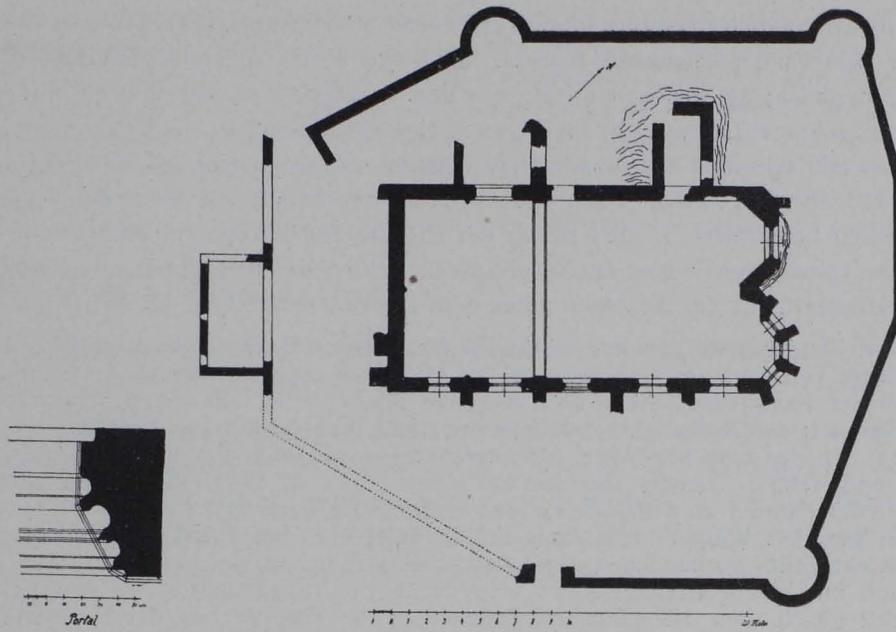
Fig. 387. St. Pankraz, Kirchenruine, Grundriß, 1 : 400, und Profil des Türpfostens (S. 304).

Fig. 387. bogige Türe, die in die Sakristei führt, rundbogiges Fenster (Oratorium?). Die Sakristei mit einer Tonne eingewölbt, in der Nordwand rechteckiges Fenster. Im dritten Joch Segmentbogennische (Fig. 387).

Beschreibung. Beschreibung: Zweischiffiger, gotischer Bau mit zwei polygonalen Apsiden. Im südlichen Teil unter dem Kirchenniveau, dem abfallenden Terrain entsprechend, eine mit einer Tonne eingewölbte Kammer, Schildbogen und Gewölbefüßel erhalten, in der Ostwand Segmentbogentür und kleines, rechteckiges Fenster mit abgefaßtem Steinrahmen. Die an der Südseite angebaute Orgelempore ursprünglich durch einen dreischiffigen Gewölbebau unterfangen, an der Südseite drei runde Schildbogen und abgeschlagene Konsolen, an der Ost- und Westseite ebenfalls je eine abgeschlagene Konsole erhalten; in der letzten Bauperiode wahrscheinlich durch eine Holzkonstruktion ersetzt, an der Ostwand Mauerabsatz, an der Süd- und Westwand Balkenlöcher. In der Westwand im Kirchenniveau Spitzbogentor mit abgefaßtem Rahmen, der Scheitel höher als der Emporenbogen gelegen, darüber rundbogige Tür, zu der von der

Die Orgelempore zweischiffig in vier rechteckigen Jochen eingewölbt, in den Ecken und in der Mitte der Ost-, Süd- und Westwand Rippenansätze, abgekröpft, gekehltes Profil. In der Ostwand im ersten Joch Rundfenster mit Vierpaß, im zweiten Spitzbogenfenster mit schräger Laibung. Der Emporenraum war vom Schiff durch eine breite Gurte, deren Füßel noch erhalten sind, wahrscheinlich in zwei Spitzbogen geschieden.

Das Langhaus war drei Joch lang; die mittlere Pfeilerreihe ist ohne Grabungen nicht mehr festzustellen. Die spitzen Schildbogen an den Wänden noch erkenntlich, die Rippenansätze abgeschlagen und über-tüncht. An der Ostseite im ersten Joch spitzbogiges Seitenportal mit reich profiliertem, gotischem Gewändeprofil, darüber Kreisfenster mit gekehlter Laibung; im zweiten und dritten Joch Spitzbogenfenster mit abgeschrägter Laibung, die im Bogen in eine Kehle übergeht; zweiteilig mit spätgotischem Maßwerk. Im dritten Joch seichte Nische mit geradem Sturz. An der Westseite im ersten Joch kleines Seitenportal nur im Gewände erhalten, darüber Fenster ausgebrochen; im zweiten Joch breite, rund-

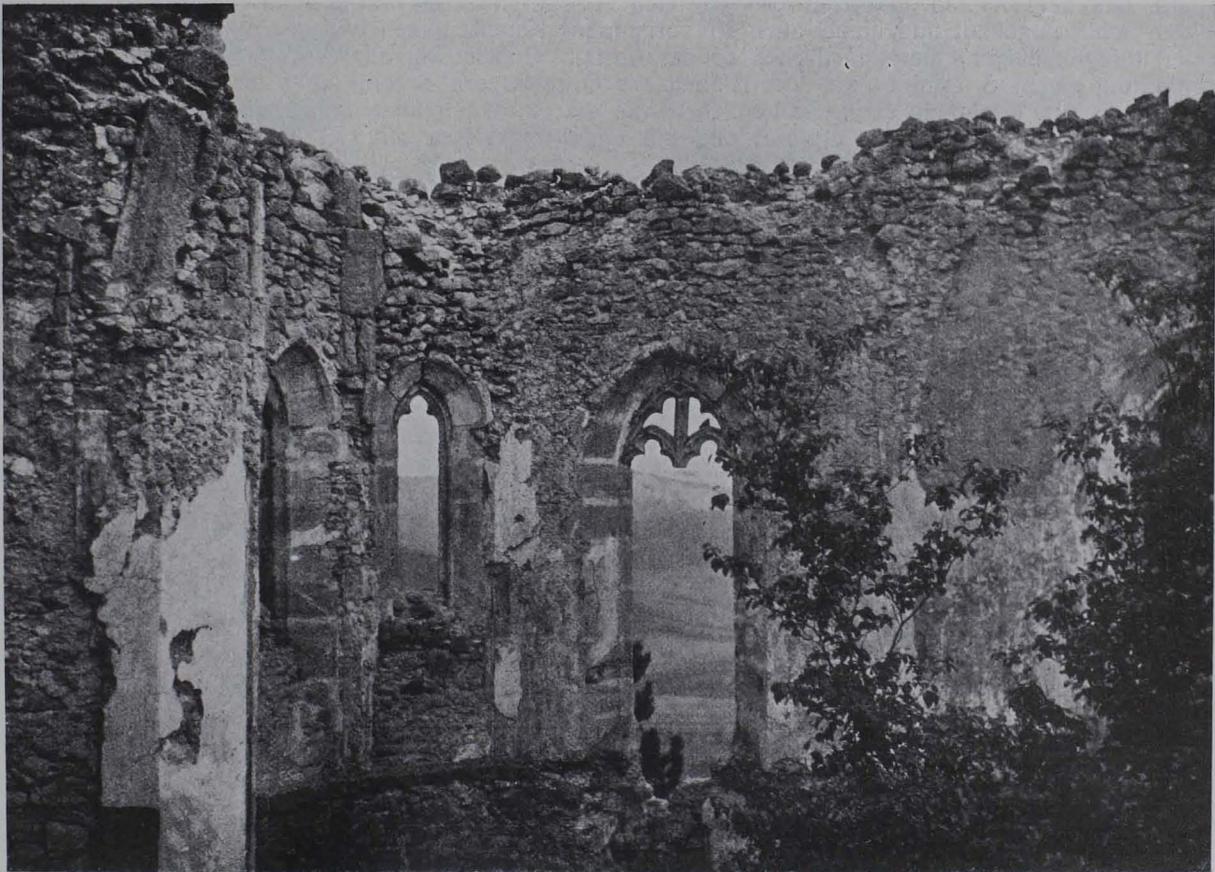
Fig. 388. St. Pankraz, Kirchenruine, Chorpartie (S. 304).

Die beiden Apsiden ungleich; die westliche breiter, aus dem Sechseck konstruiert, in der Mittelachse großes Spitzbogenfenster mit schräger Laibung, die im Bogen in eine Kehle übergeht, die Falze in der Bogenlaibung deuten auf ein Maßwerk, von dem aber nichts mehr erhalten ist; der untere Teil des Fensters vermauert. Der Ansatz des Arkadenbogens zwischen den Apsiden noch erkenntlich. Die schmalere östliche Apsis aus den drei Achteckseiten konstruiert. In den Ecken die Dienste abgehauen und übertüncht; an allen drei Seiten schmale, hohe, spitzbogige Fenster mit Nasen; die Laibung abgeschragt, im Bogen gekehlt; der untere Teil der Fenster vermauert. An der Westseite unter dem Fenster rechteckige Nische (Fig. 388).
