Wasch-Anstalt
im ehemaligen Kloster
Aux-Bois
bei Versailles²⁷⁾.

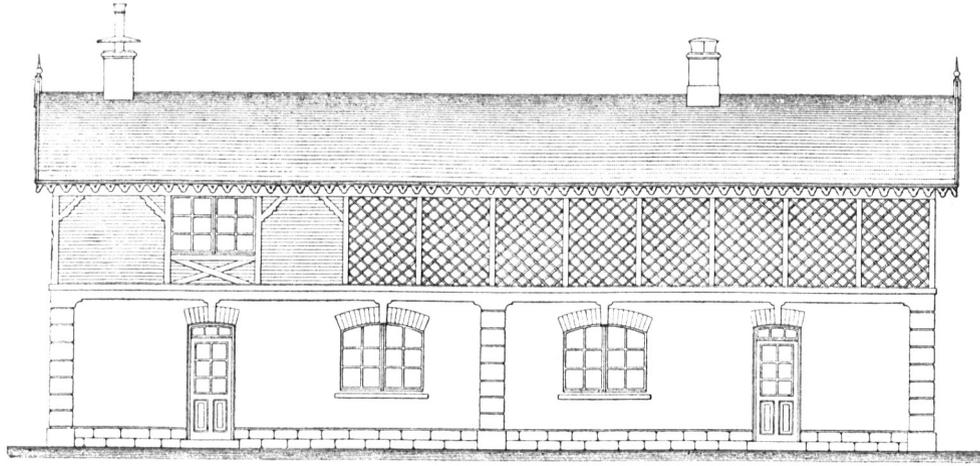
Fig. 92.

Vorderansicht.

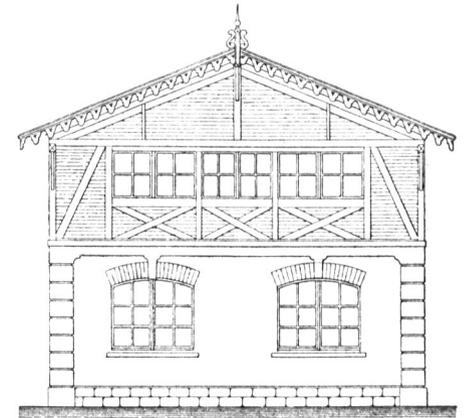
Fig. 93.

Giebelansicht.

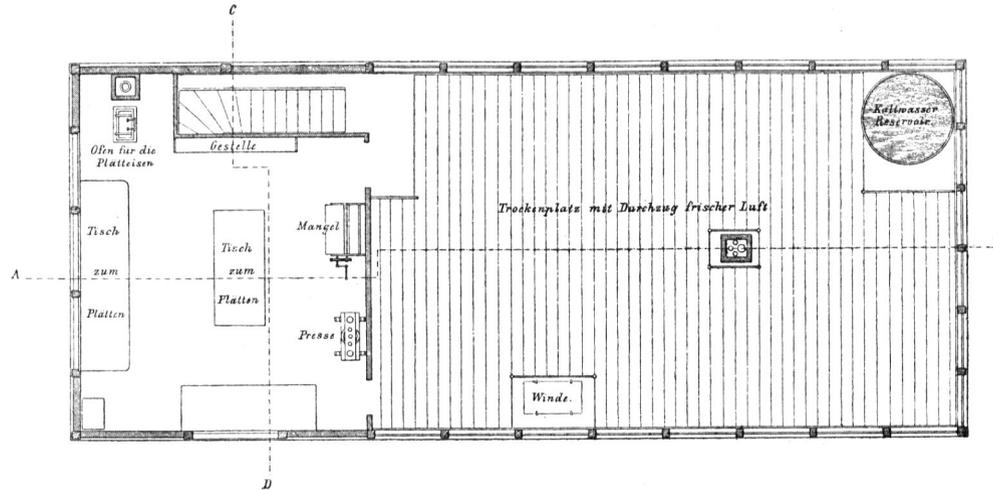
Fig. 94.

Obergeschoss.

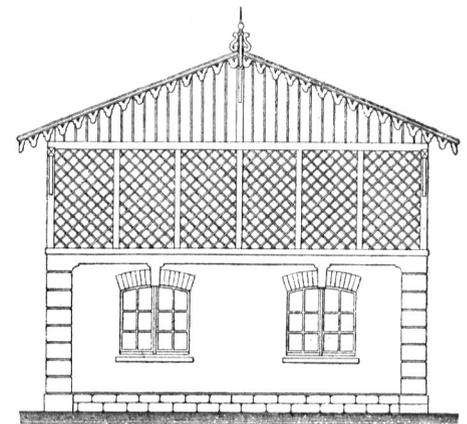
Fig. 95.

Giebelansicht.

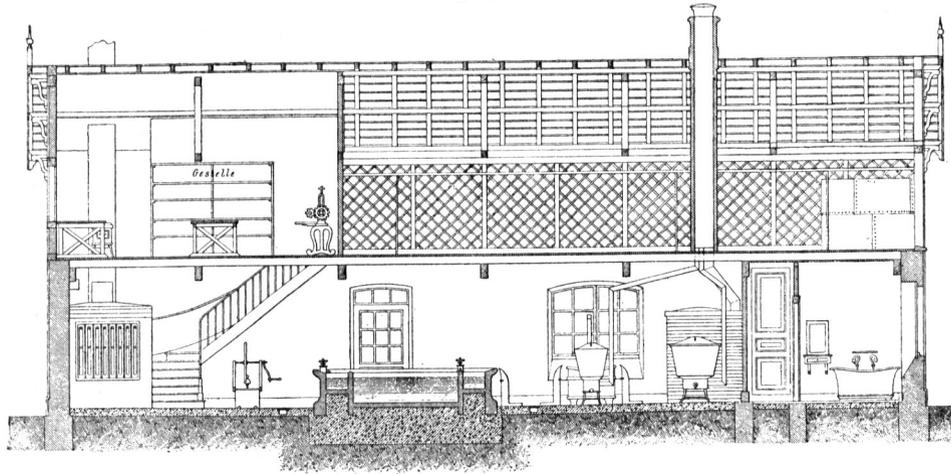
Fig. 96.

Schnitt nach *A B*.

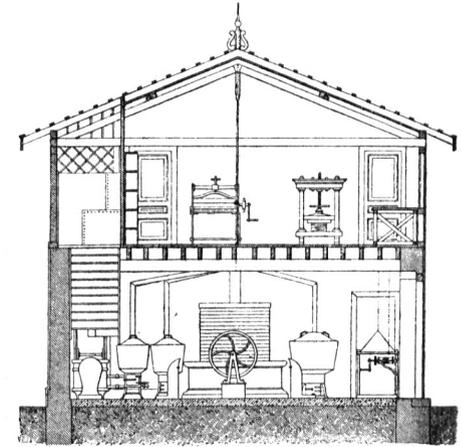
Fig. 97.

Schnitt nach *C D*.

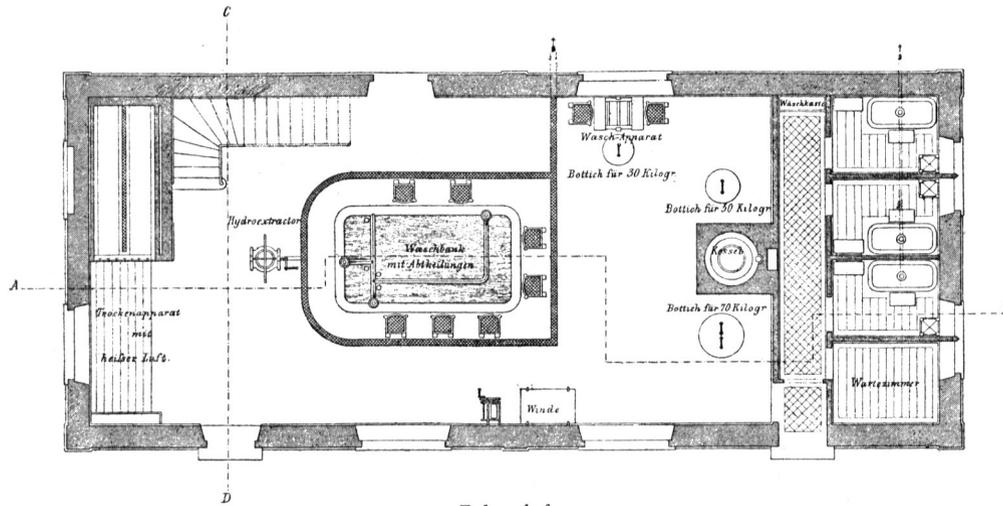
Fig. 98.

Erdgeschoss.
