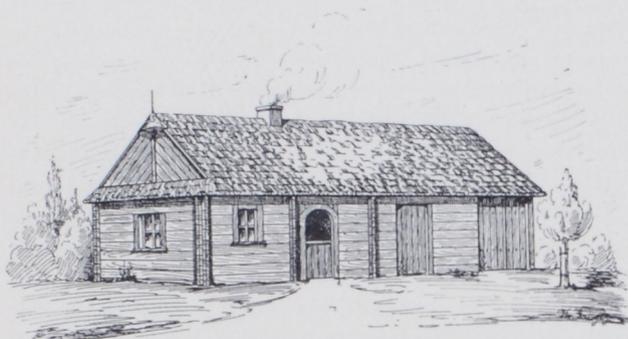
Abb. 32. Typus des oberschlesischen Hauses.

auch trockenen Fußes erreichbar sind. Die Auskragung wird erzielt durch die weit ausladenden Deckenbalken, die bei Schrotolzhäusern auch dann, wenn die Kämme wie in neuerer Zeit bündig mit der Schrotwand abgeschnitten werden, durch eine Vorkragung der zwei oder drei nächsten Balken unterstützt werden¹⁾. Auf ihrer Vorderkante ruht dann eine niedrige, mit dem Balken durch lange Nägel verbundene Fette, auf welche die Aufschieblinge aufgeklaut werden, während die Sparren des meist stehenden Dachstuhl in die Deckenbalken eingezapft und nur selten auf die Oberschwelle der Umfassungswand aufgeklaut sind. Die zwischen Fette und Oberschwelle verbleibende, knapp meterbreite Öffnung wird wagerecht verschalt; darunter nisten dann wohl die Tauben in Brutkästen, falls sie nicht im Giebel oder in einem besonderen Taubenhause untergebracht sind.

daß die mit Feder und Nut ineinander greifenden Schindeln von der Langseite herüber durchgeführt werden können (Textbilder 32—35). In einigen Ortschaften, z. B. in dem Kirchdorfe Peterwitz an der Eisenbahnlinie Ratibor—Leobschütz, findet sich diese Art der Abwalzung durchgehends, so daß die Vermutung, hier habe ursprünglich das Glöcklein gehangen, welches die Bewohner einer Ortschaft ohne Kirche zusammenrief, hinfällig wird²⁾.

Auch eine zweite Art der Abwalzung erregt unsere Aufmerksamkeit. Nicht selten sind nämlich neben der oberen Abwalzung auch die zwei bis drei oder mehr der untersten Schindelreihen der Traufseiten auch um die Giebelseiten geführt. Wollte man dabei keinen allzu großen Überhang haben, der eine besondere Abstufung des so gebildeten »Flugdaches« bedingt hätte, so war man gezwungen, die ganze Giebelwand zurückzurücken. Das ist in Oberschlesien vielfach üblich geworden, war aber, wie die Lindnitzische Abbildung Breslaus vom Jahre 1667 an einem Hause Kleinburgs zeigt³⁾, auch in Mittelschlesien nicht unbekannt. So kommt es noch heute häufig im Tale der wilden Adler an der Westgrenze der Grafschaft Glatz gegen Böhmen und in Dittersbach in der böhmischen Schweiz vor (Abb. 8 bei Gruner). Infolge dieser mehr oder minder starken Abwalzungen gestaltet sich insbesondere das ältere Einfamilien-Arbeiterwohnhaus Oberschlesiens, ohne das Urbild zu verleugnen, zu einer seltsamen Erscheinung, wie sie Textbild 32 zeigt, deren treibender Grund übrigens selbst unter den Zimmerleuten nicht mehr bekannt ist.
