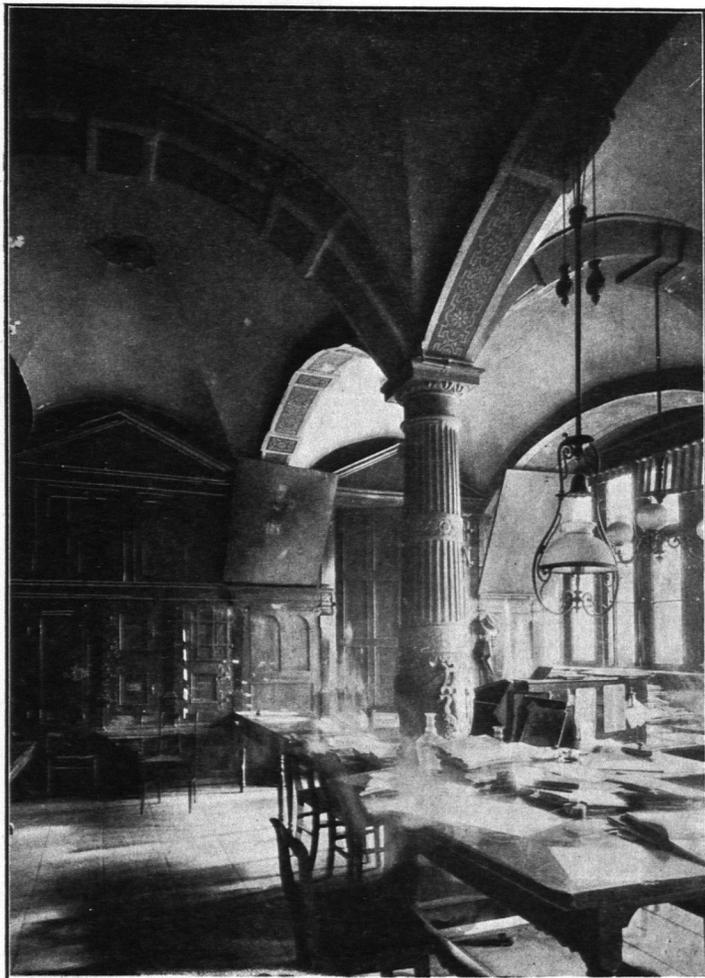
Abb. 122. Rathaus zu Lemgo. Inneres der Schreibstube.
