I. DIE BURGMAUERN VON TIRYNS.

A. DIE ERSTE MYKENISCHE BURGMAUER.

1. Die erste mykenische Burgmauer und ihr Verlauf.

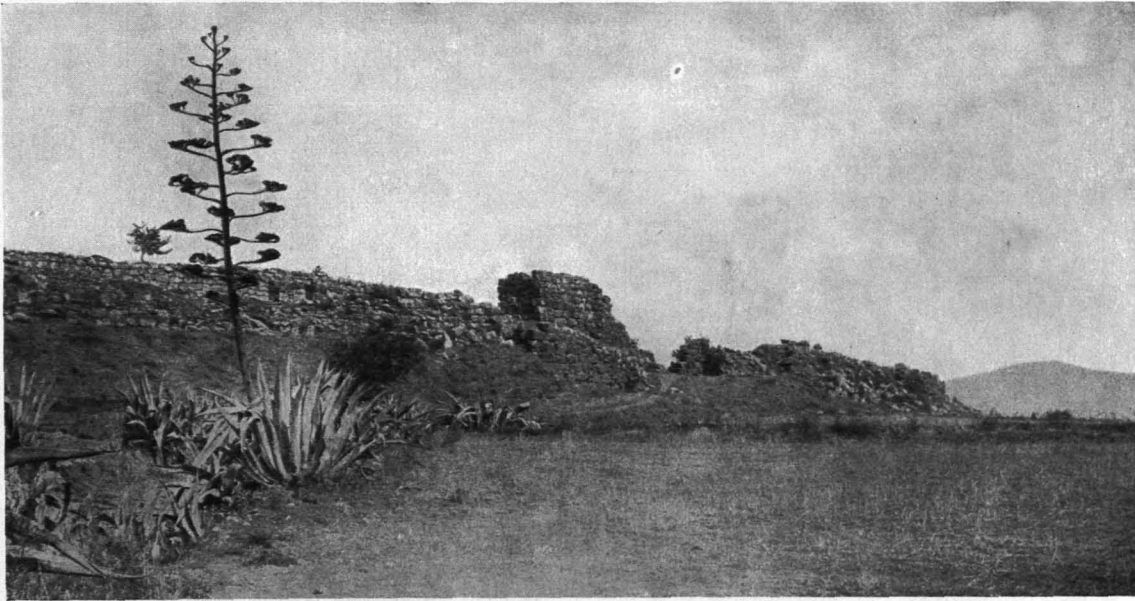
Abb. 1. Die Burg von Südosten.

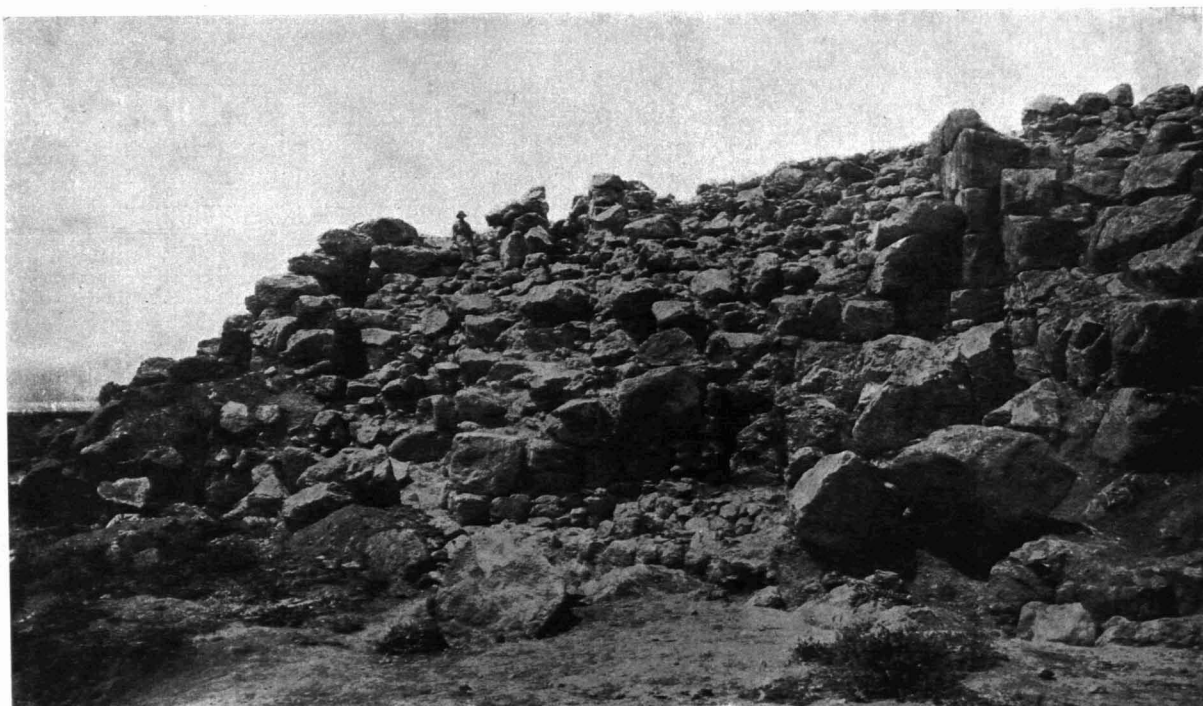
Abb. 6. Die Südburg von Osten.

läuft dann etwa 20 m in gerader Richtung weiter. Hier liegt die südöstliche Ecke der alten Burg (vgl. den Plan Tafel 7). Von ihrer Südfront ist nur ein Stück mit zwei Vorsprüngen zu verfolgen; neben dem ersten setzt jüngeres Mauerwerk an; auf Abb. 6 ist gut zu erkennen, wie die alte Südfront in den jüngeren Mauermassen verschwindet. Dann ist die alte Mauer, die bis hierher im Verband steht, bei der Anlage eines späteren Wasserkanals abgebrochen; gerade in ihrer Außenflucht liegt ein Einlaufschacht. Jüngere Fundamente, über denen bis 1912 die Reste eines byzantinischen Kirchleins lagen, verbergen dann den Zug der Mauer. Nur weiter im Westen sind wir zwischen ihnen in die Tiefe gegangen, eine schon 1905 von L. Curtius ausgehobene Grube erweiternd (XLI des Planes). An der Nordseite dieser Grabung, die uns noch weiter beschäftigen wird (unten Kap. 3), ist die Front wieder freigelegt, eine Schicht von vier etwa 70 cm hohen, sorgfältig zurechtgepickten Steinblöcken, die auf dem Fels aufruhend, und zwar im Westen über einer etwas vorspringenden Ausgleichsschicht. Sie ist auf Abb. 10
