### 3. Die Innenseite der ersten Burgmauer in der Südburg.

#### 4. Die Bauweise der ersten Burgmauer im Palastgebiet.

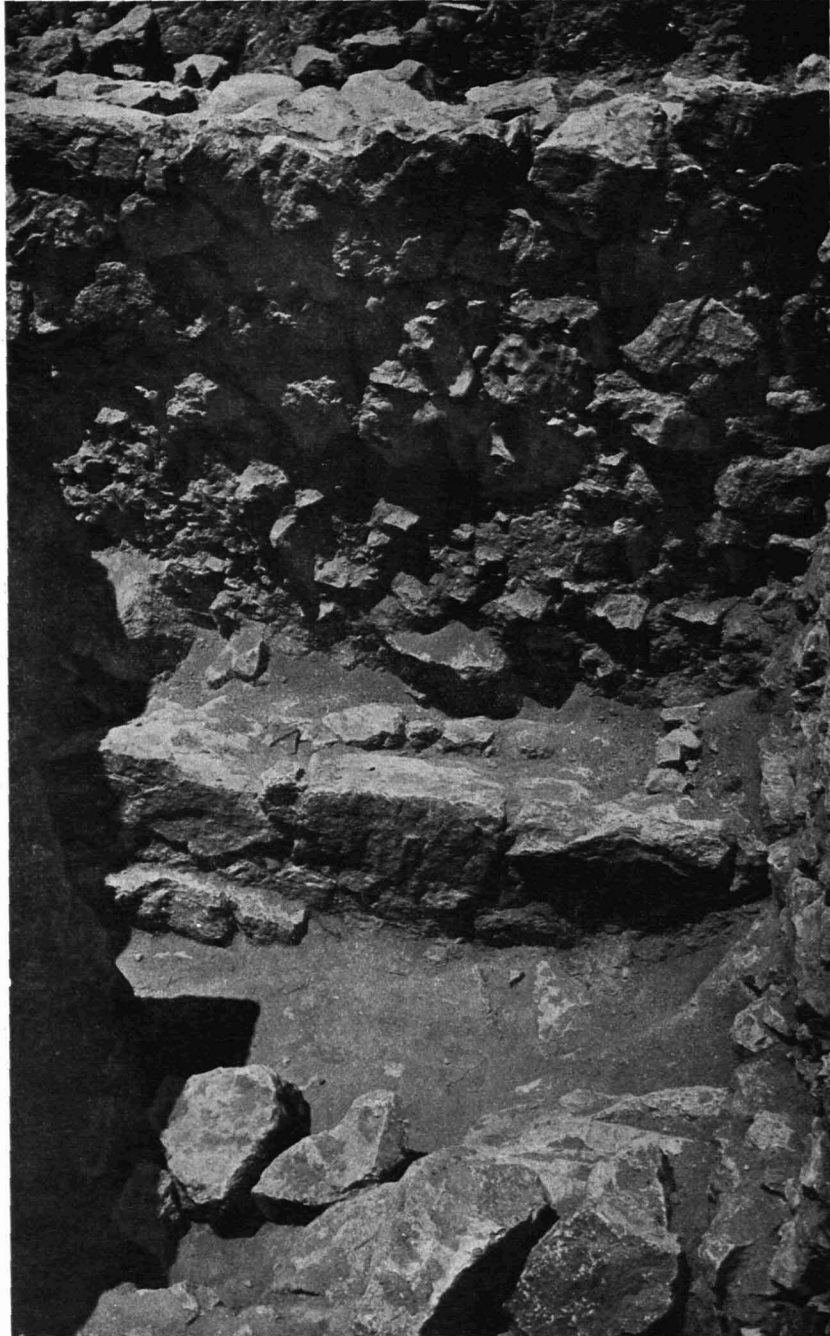
südliche (XLI), von der Abb. 10 eine von Süden genommene Ansicht zeigt, ist rings von jüngeren Fundamentmauern umgeben, von denen später noch die Rede sein wird. Wir haben von der Füllung im Südwesten einen Teil stehen lassen, in dem man bei etwa + 20,80 m eine

Abb. 10. Grube XLI von Süden.

durchgehende Steinbrockenschicht erkennt. Auf ihr steht sowohl die südliche (jetzt größtenteils eingestürzte) wie die nördliche Fundamentmauer. Die Aufschüttung ist also in zwei Abschnitten erfolgt, ohne daß wir einen Unterschied in den Scherben hätten feststellen können. Diese sind vielmehr bis in die Tiefe spätmykenisch, mit wenig älterem dazwischen.

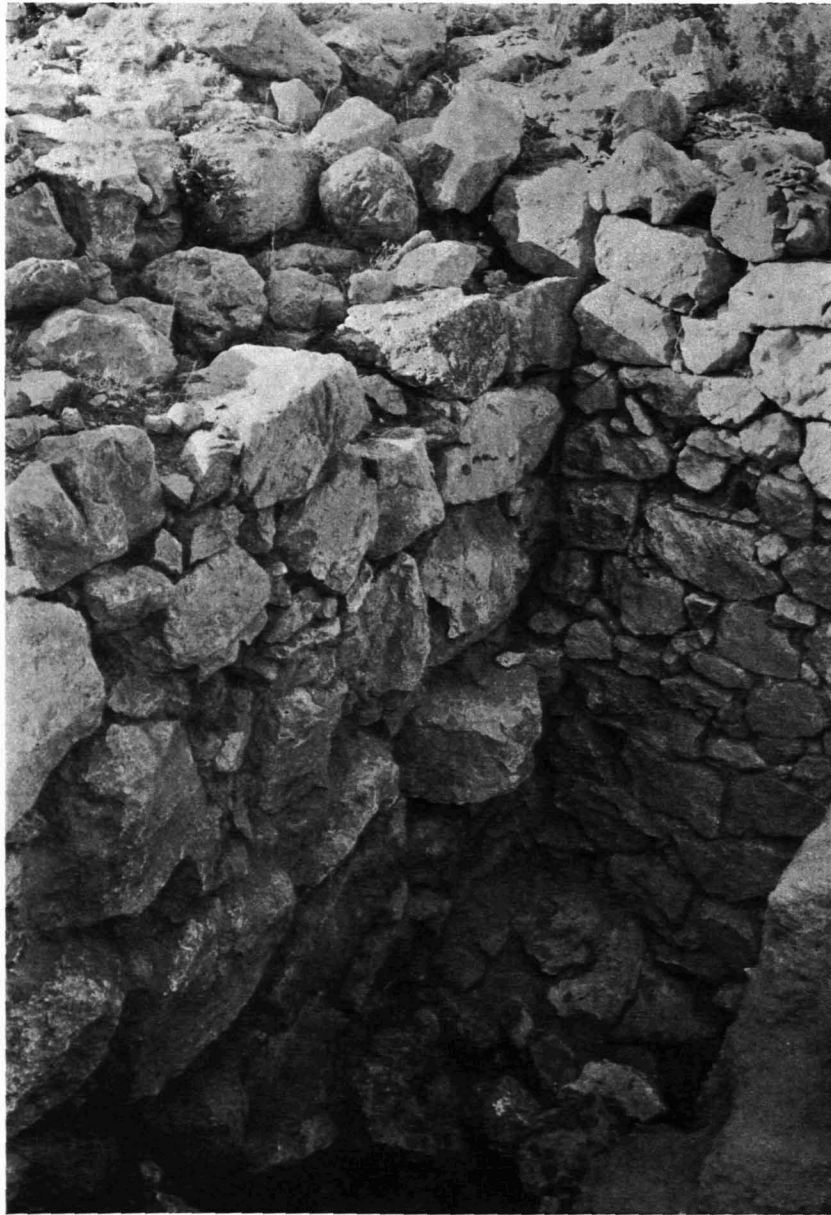
Abb. 11 zeigt die südwestliche Ecke der Grube. Ihre südliche Abschlußmauer ist in den beiden obersten erhaltenen Schichten regelmäßig gebaut; schon die Schicht darunter zeigt unregelmäßige Steine, zwischen welche die Füllung eingriff; in der nächsten Schicht ragt ein großer Block gar um 40 cm über die Flucht vor. Unten griffen die Steine der beiden vor der Mauer liegenden Schichten zwischen deren Steine locker ein. Die Mauer ist also bis zu 21,20 m Höhe deutlich für gleichzeitige Hinterfüllung gebaut; die Unebenheiten sind nicht auf Sorglosigkeit zurückzuführen, sondern sollen gerade einen zuverlässigen Verband mit der Hinterfüllung herstellen. Die westliche wie die östliche Mauer sind deutlich jünger, als Fundamente aus kleineren Steinen gebaut und unter sich gleichartig; sie stehen mit der Südmauer nicht in Verband, doch ist im Osten die Fuge oben überbaut. Einige Blöcke der tieferen Steinlage greifen unter die westliche Mauer hinunter.

Der Befund entspricht dem südlich des Propylon in jeder Hinsicht. Die Südwand der Grube ist die Innenseite der alten Mauer, die bis zu etwa 21,20 m hinterfüllt war. Später sind dann die beiden Fundamentmauern im Osten und Westen errichtet und der Boden aufgehöhht worden; zu dieser jüngeren Schicht gehören die Bügelkannen. Wichtig ist der Querschnitt der alten Mauer, der sich aus ihrer Süd- und Nordansicht erschließen läßt. Sie ist im

Abb. 11. Innenseite der I. Burgmauer und jüngeres Fundament in Grube XLII, von Nordosten.
