7. Die Ostmauer zwischen Rampe und Vorhof.

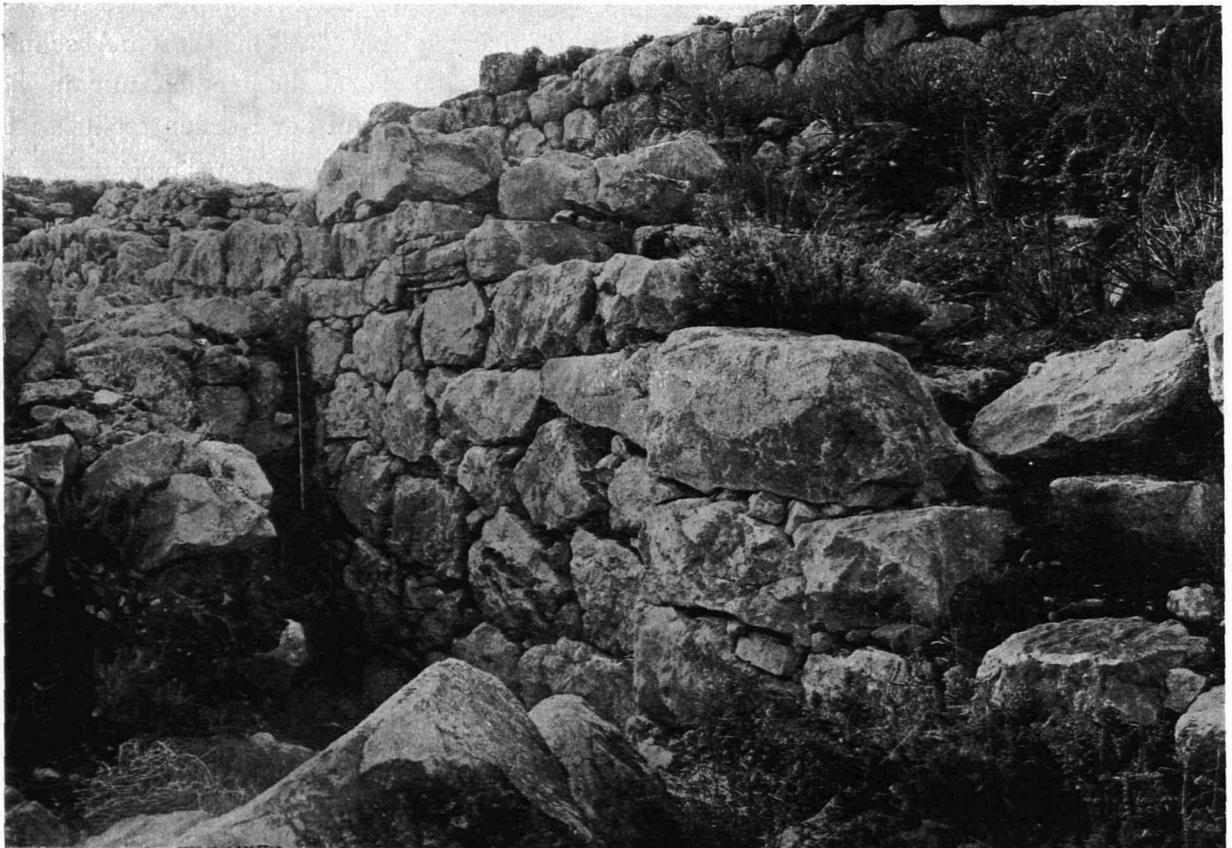
Abb. 18. Terrassenmauer an der Ostseite der I. Burg, von Nordosten.

dem geht diese von der alten Burgmauer 5,80 m nach Osten und biegt dort nach Norden um. In dieser Richtung ist sie etwa 32 m zu verfolgen, bis östlich vom großen Tor, wo sie unter den Riesenblöcken der Ostmauer verschwindet. Sie springt auf dieser Strecke dreimal nach Osten vor, das erstmal etwa 1,40 m in stumpfem Winkel; die beiden anderen Vorsprünge sind nur gering. Soweit sie sichtbar ist, ist sie gleichmäßig und mit ordentlicher Fassade gebaut, wenn auch aus wesentlich kleineren Steinen als die alte Burgmauer. An mehreren Stellen konnte heller Lehm in den Fugen festgestellt werden. Abb. 18 gibt eine Probe an der Stelle des mittleren Vorsprungs; der oberste vorspringende Stein zeigt deutliche Spuren der Abarbeitung. Unterhalb des Maßstabs durchbricht der aus dem Hofe XXX kommende Kanal die Mauer.

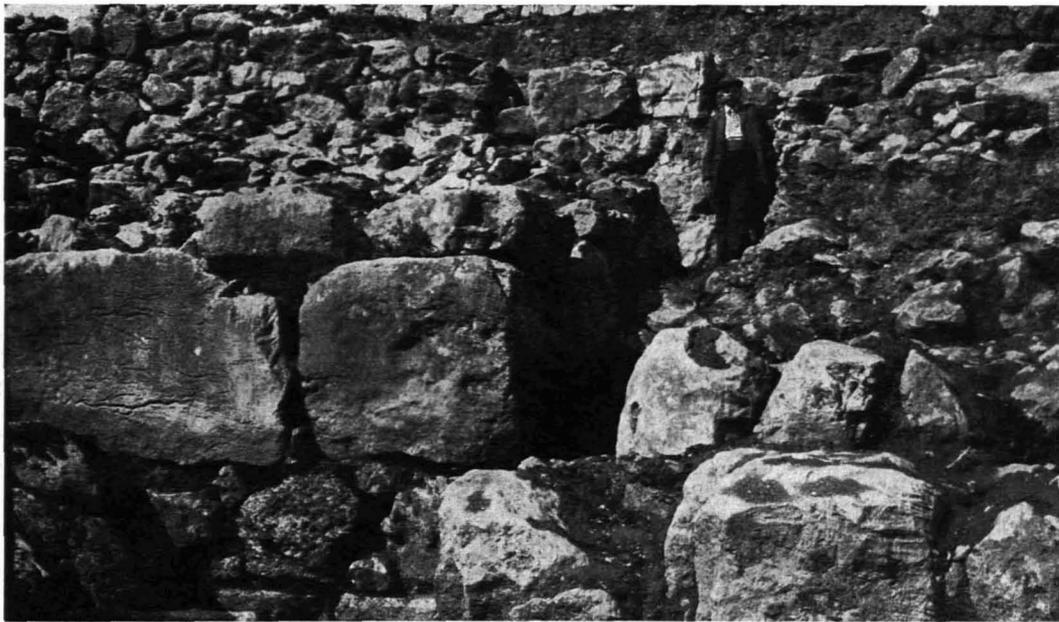
Abb. 19. Nordostecke des älteren Torschutzes der II. Burg, von Osten.

lich sind. Es geht nämlich wenig nördlich des schiefwinkligen Vorsprungs eine Fuge durch die im Osten vorgebaute Mauer, und zwar ist das südliche Stück das ältere. Es hat nach Norden gute Ansichtsfläche aus westlich kleineren, östlich größeren Steinen mit Lehmverstrich, an der Ostseite sind die Blöcke besonders groß, der neben dem Eckstein ist 2,35 m lang (Abb. 19). Diese Ostfront ist nun im Süden von der Galerie überbaut; sie läßt sich bis in die Mitte der nördlichen Kammer verfolgen. Zweifellos ist das dieselbe Mauer, die wir im Süden unter der Galerie verschwinden sahen, zumal auch die Bauart die gleiche ist; sie wird in dem jetzt überbauten Zwischenstück einen oder zwei der üblichen Vorsprünge gehabt haben.

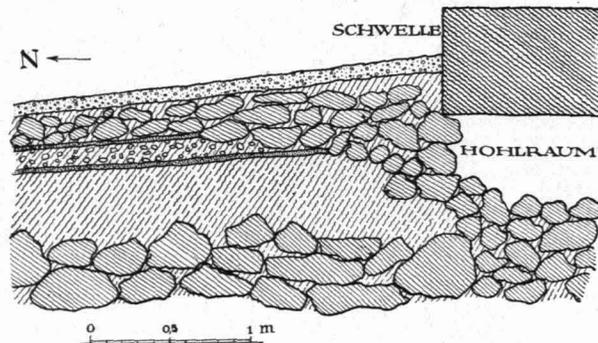
Abb. 21. Schnitt an der Schwelle des Burgtores.

von ungleicher Dicke (43—63 cm), und erst darüber der spätere Boden: teilweise gebrannter Lehm mit größeren Kieseln darauf, das ganze bedeckt mit Erde und Lehmbrocken. Dem entspricht vollkommen der Befund nördlich der Schwelle des großen Tores; nach der Skizze von Curtius ist unsere Abb. 21 im Maßstab ungezeichnet. Wir haben hier wieder die Steinfüllung, auf der diesmal Erde liegt; dann folgen die beiden Tonschichten, durch 12 cm Erde mit größeren und kleineren Steinchen geschieden; unmittelbar unter der unteren wurde ein rot und gelb bemaltes Stuckfragment gefunden, das sich leider nicht mehr identifizieren läßt. Darüber folgt wieder die Steinschicht, die den späteren Estrich aus kleinen Kieseln trägt. Sie ist, im Norden gemessen, nur 19 cm dick; der ältere Weg hatte also stärkeres Gefälle. Nach Süden zu durchschneidet sie die Schichten des älteren Weges und wird unter der Nordkante der 66 cm hohen Schwelle zu einer Art Abschlußmauer; denn unter der Schwelle liegt ein 0,50 m tiefer und 1,90 m breiter Hohlraum, dessen tragende Seitenwände im Osten und Westen aus großen flachseitigen Blöcken mit Lehmmörtel gebaut sind, während am Boden des Hohlraumes mehr rundliche Steine regellos liegen. Es ist also klar, daß der ältere Weg vor der Anlage des Tores bestanden hat und mit ihr aufgegeben wurde, und wir erkennen in ihm den Weg der zweiten Periode, den wir oben vorausgesetzt haben.

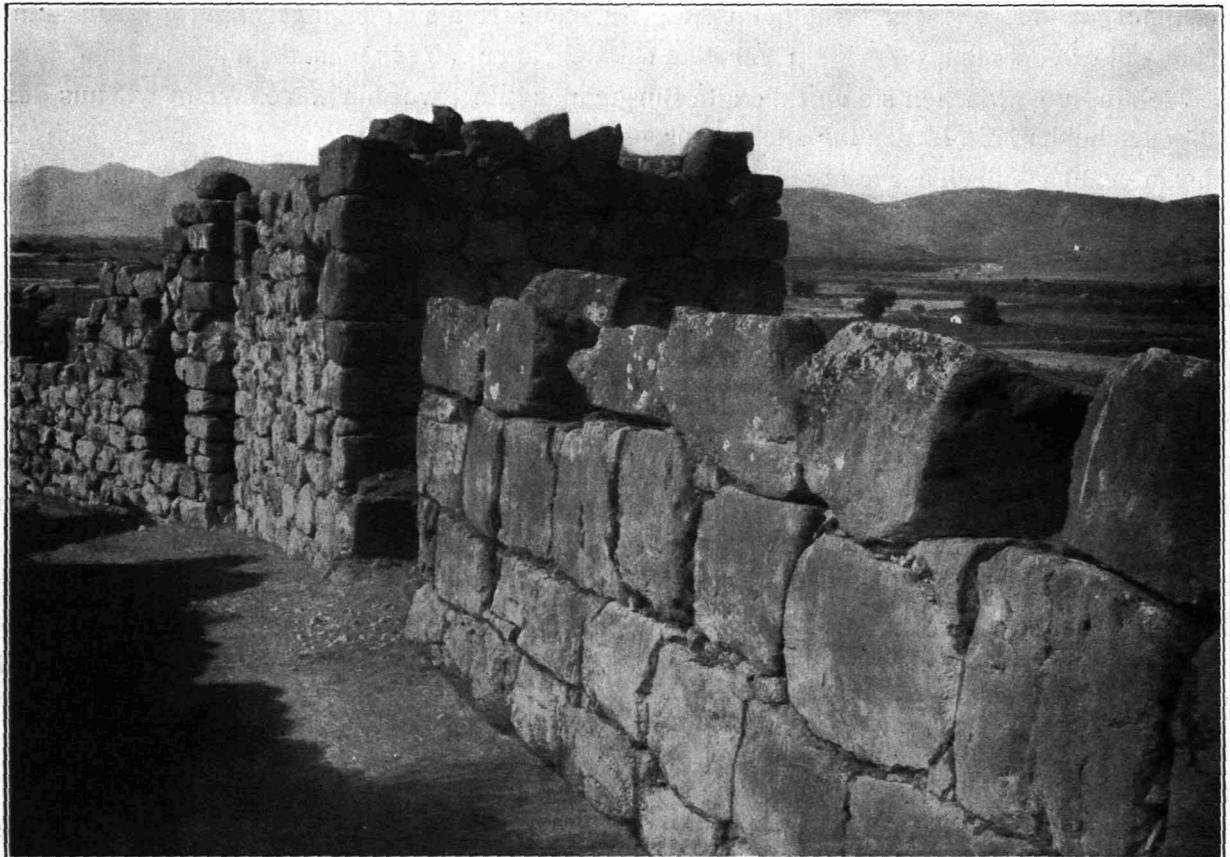
Abb. 22. Die Mauern östlich des äußeren Torwegs, von Südwesten.

steht aber der Art der zweiten Periode näher als der dritten und unterscheidet sich deutlich von der nördlichen Fortsetzung (Abb. 22). Nun kann man aber das Tor mit seinen schönen Konglomeratblöcken nicht von der Mauer trennen, und damit gehört auch die westliche Begrenzung des Torwegs der gleichen Zeit an. Diese stößt hier zunächst unmittelbar an die Burgmauer der ersten Periode an und reicht über deren Nordgrenze hinaus. Hier ist sie der Mittelburgmauer vorgebaut, die, wie wir sehen werden, der zweiten Periode angehört. Obwohl sie also jünger ist als diese, hat sie doch viel Ähnlichkeit mit ihr. Ich habe deshalb dieser Erweiterung der zweiten Periode auf dem Plan eine besondere Schraffur geben lassen und will sie, da wir sonst nirgends vier Perioden sicher scheiden können, II b nennen.
