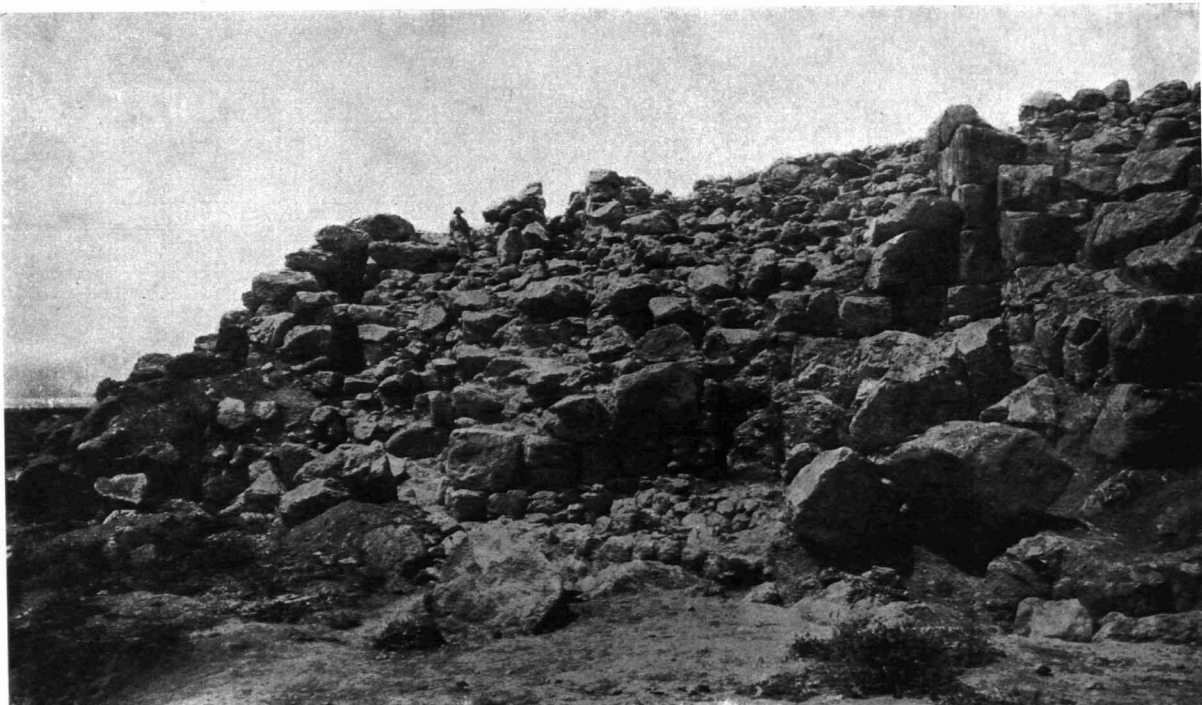
Abb. 6. Die Südburg von Osten.
