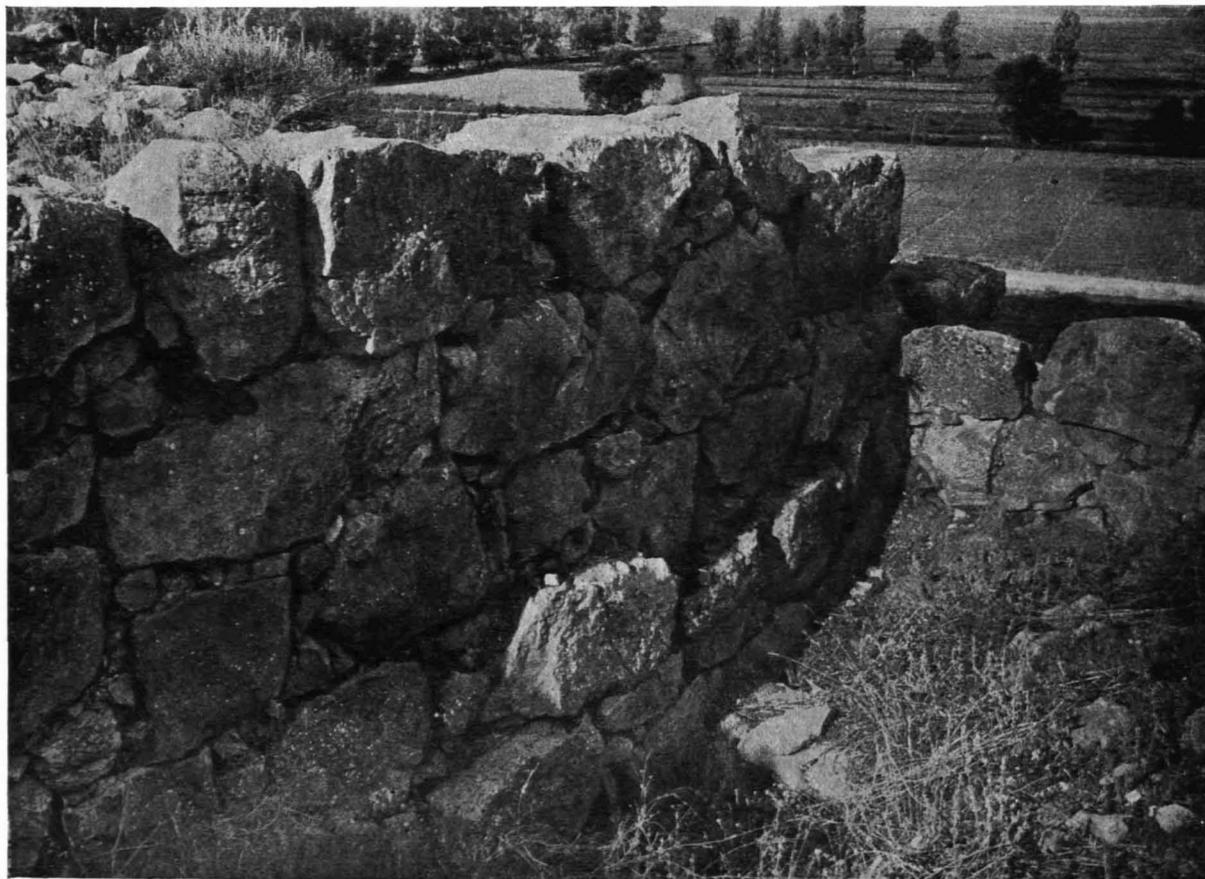
Abb. 8. Mauer der I. Burg, von jüngerer Mauer überbaut, an der Nordwestecke der Oberburg. Von Nordosten.
