B. DIE ERWEITERUNGSBAUTEN DER ERSTEN BURG.

5. Die Erweiterungsbauten der Südburg.

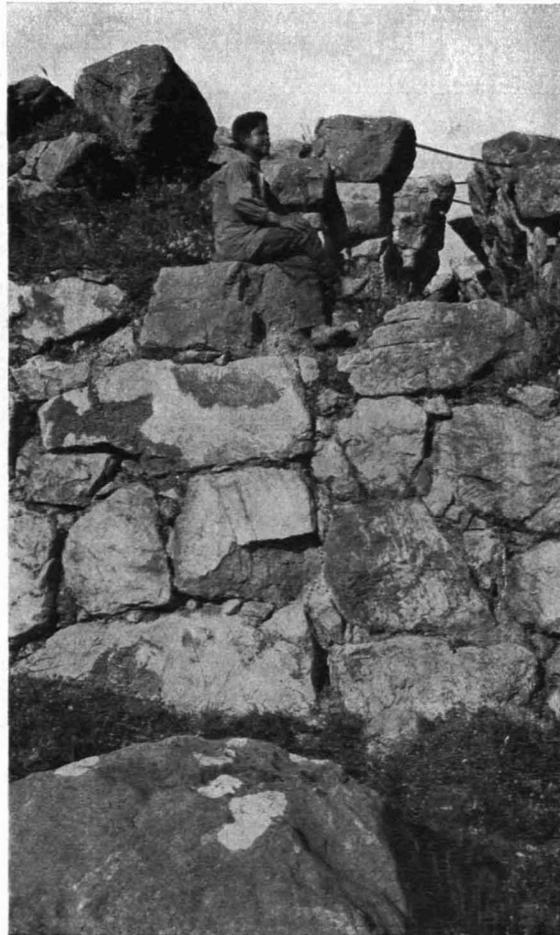
Abb. 16. Die Südwestecke der II. Burg.
Rechts Mauer der III. Burg.
