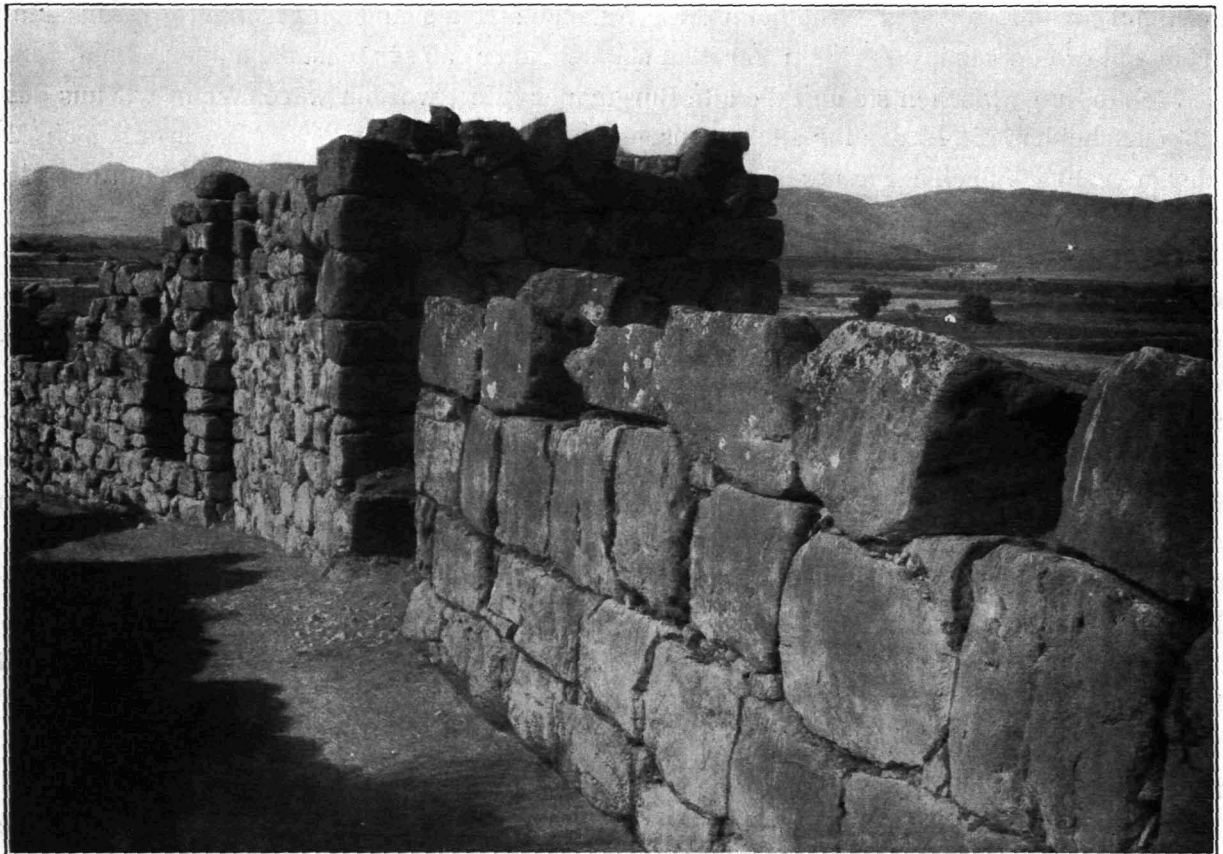
Abb. 22. Die Mauern östlich des äußeren Torwegs, von Südwesten.

Auch der Verlauf der Mauer, die sich nördlich an das besprochene Stück anschließt, ist erst von uns festgestellt worden. Die Mauer ist nach Osten zu tief zerstört, ihre Flucht war von großen, schwer zu entfernenden Blöcken bedeckt. Sie springt unmittelbar neben der Nordfront des Torschutzes der zweiten Periode nach Osten vor, ist in ihrer mittleren Partie zurückgezogen und erreicht mit einem zweiten vorspringenden Stück die Rampe; in diese binden zwei ihrer Steine ein — mehr sind nicht sichtbar. Für ihre Front sind große Blöcke verwendet, die aber keine glatte Ansichtsfläche haben. Im Innern der Mauer ist zwischen den großen Steinen, die sie füllen, nach Süden zu eine Schicht von etwa einem halben Meter Erde zu beobachten. Es kann nun kein Zweifel bestehen, daß diese Mauer jünger ist als die

Mauer der zweiten Periode, deren Nordfront sie ja verdeckt, und die Rampenmauer ist von da an von ihr überbaut gewesen und nach Norden zu noch überbaut. Die Innenfront der Mauer ist wenigstens nördlich des Tores gut erhalten, sie besteht hier aus besonders schönen und großen Blöcken. Die Mauer endet an der Rampe; sie gewährt dem Tore Flankenschutz, genau so wie wir das von den Toren Mykenes kennen und für das Tor der zweiten Periode erschlossen haben, nur springt das Mauerstück hier noch fast $2\frac{1}{2}$ m weiter vor als am Löwentor und ist sogar noch etwas stärker. Die Befestigung kann sehr wohl einmal hier geendet haben; dann muß die Fortsetzung der Mauerflucht nördlich des Eingangs und die große Rampe einer noch späteren Zeit angehören. Bei der schlechten Erhaltung des Anschlusses der Mauer an die Rampe läßt sich das nicht äußerlich beweisen; die Innenfront der Mauer
