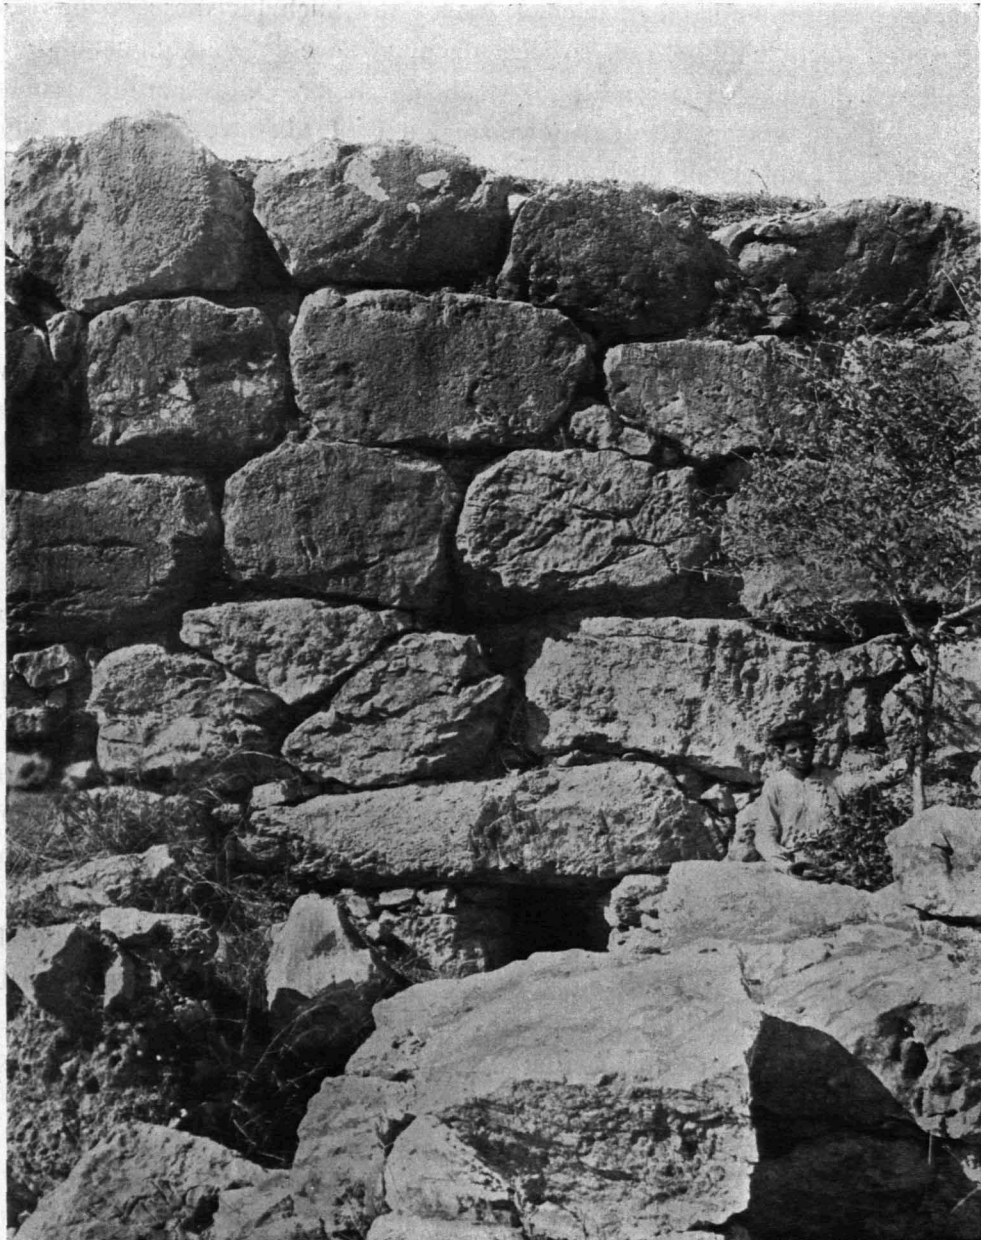
Die Mauer ist auch dort, wo sie nicht sichtbar bleiben sollte, bis zum Fels hinunter gleichmäßig gebaut. Nur ganz vereinzelt ist an der Nordmauer ein Stein mit unregelmäßig vortretender Vorderfläche verlegt; auch am Austritt des Kanals am inneren Torweg sind die Steine

Abb. 38. Mauer der ersten Burg südlich des Tores, mit Kanal 3.
Von Osten gesehen.

nicht glatt. Dagegen tritt öfters und zwar auch an nicht verdeckten Stellen die unterste Schicht wie eine Art Euthynterie stufenartig vor.
