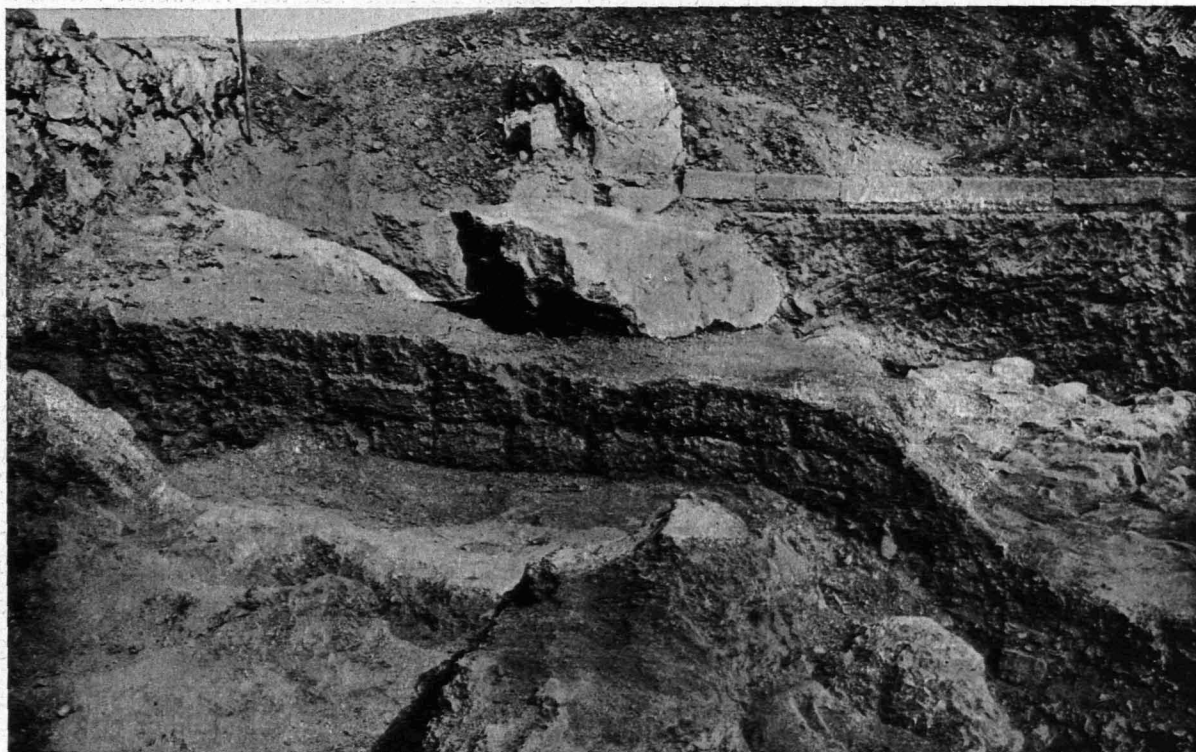
Abb. 50. Lehmziegelmauer des Rundbaus, von Süden.

den Abbildungen deutlich zu erkennen. Von den Lehmziegelmauern ließen sich nur Stücke sauber herauschälen. Am besten erhalten war der Außenring im Norden des Hofes XVI; 6 bis 7 Reihen bildeten hier die volle Breite der Mauer. Die Innenansicht Abb. 50 zeigt das ungleiche Format der Ziegel. Es scheint über einer Schicht von Bindern eine solche von Läufern zu liegen, doch ist auch der Verband nicht ganz regelmäßig. Ein einzelner gefallener Ziegel war quadratisch, von 36 cm Seitenlänge und 10 cm Höhe.
