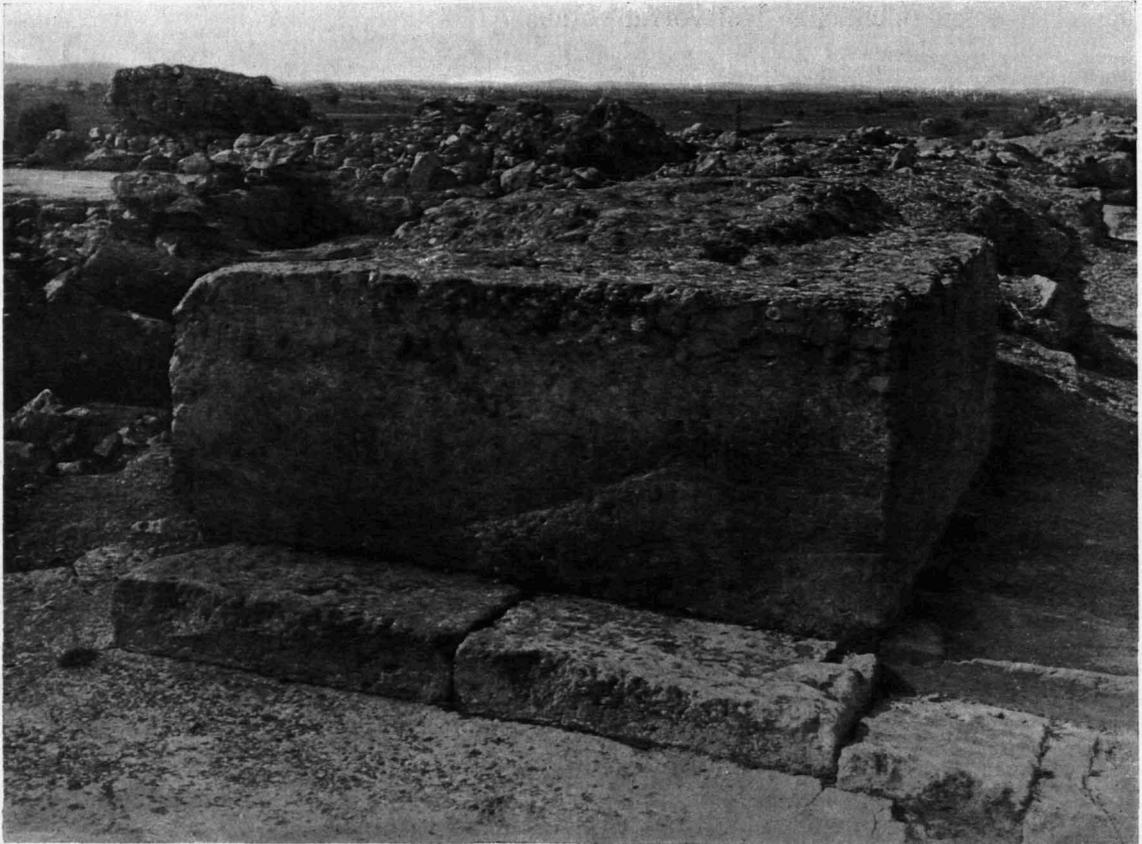
Abb. 85. Westliche Ante des großen Megaron.

An den Sandsteinanten sind nirgends Sägespuren beobachtet. Die Dübellöcher auf ihrer Oberfläche sind viereckig, meist oblong; daneben kommen in der Sandsteinante westlich der Megaronfront ausnahmsweise gebohrte Löcher von nur 1 cm Durchmesser vor. In den übrigen

Anten sind die Dübellöcher, wie Dörpfeld, Tiryns 303, gesehen hat, durch Drehen eines Hohlzylinders mit Wasser und Schmirgel hergestellt; in der Mitte blieb ein Kern stehen, der dann herausgeschlagen wurde¹. Gekuppelte Löcher dieser Art sah Dörpfeld an den Anten des kleinen Megaron; sie sind jetzt spurlos verschwunden. Genau entsprechende sind aber an den Westanten des großen Propylon erhalten, wonach Abb. 88 aufgenommen ist. Der Sinn dieser Doppellöcher wird wohl der von Dörpfeld vermutete sein, daß der darin verzapfte Holzbalken sich nicht drehen konnte.
