Kapitel 4: Prenzlau.

§ 1. Kirche.

DOMINIKANERKLOSTER
IN
PRENZLAU

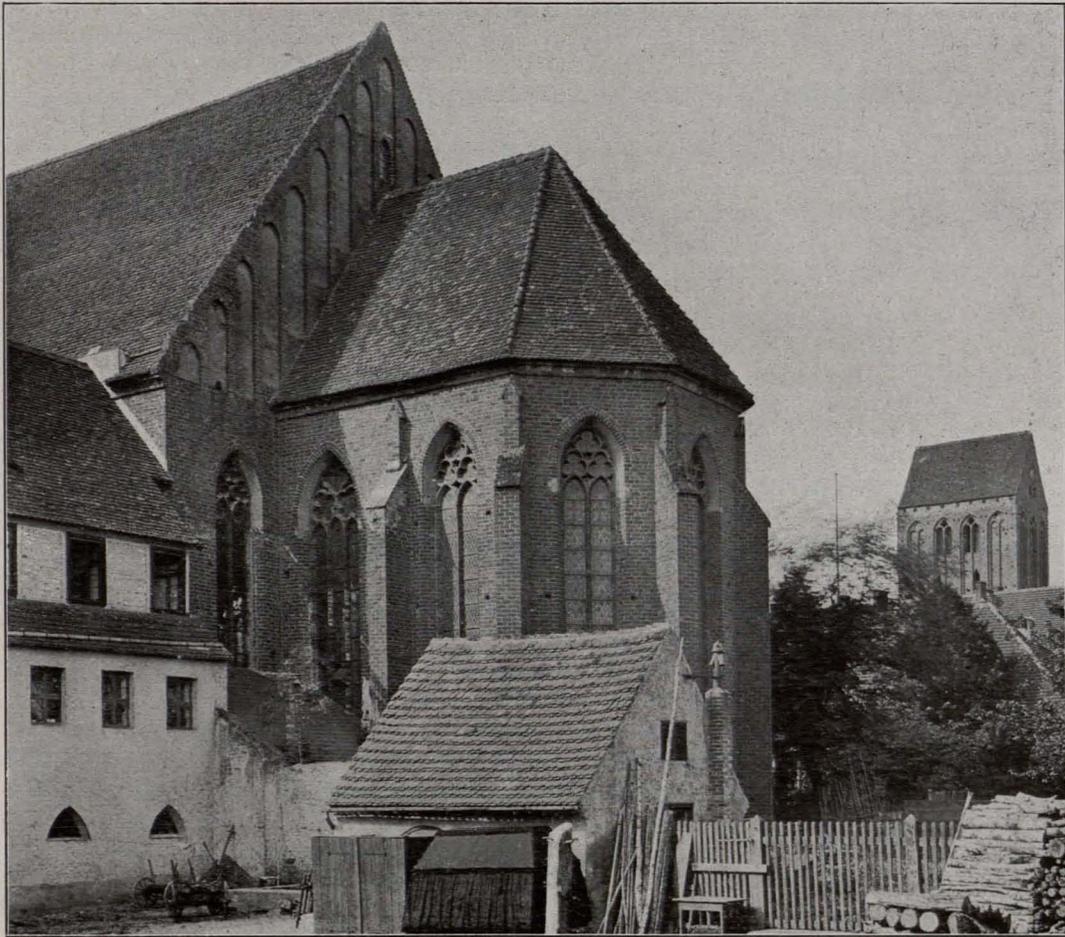
Fig. 10. Choransicht der ehemaligen Prenzlauer Dominikaner-Klosterkirche.
Mit Genehmigung der Kgl. Meßbildanstalt zu Berlin.

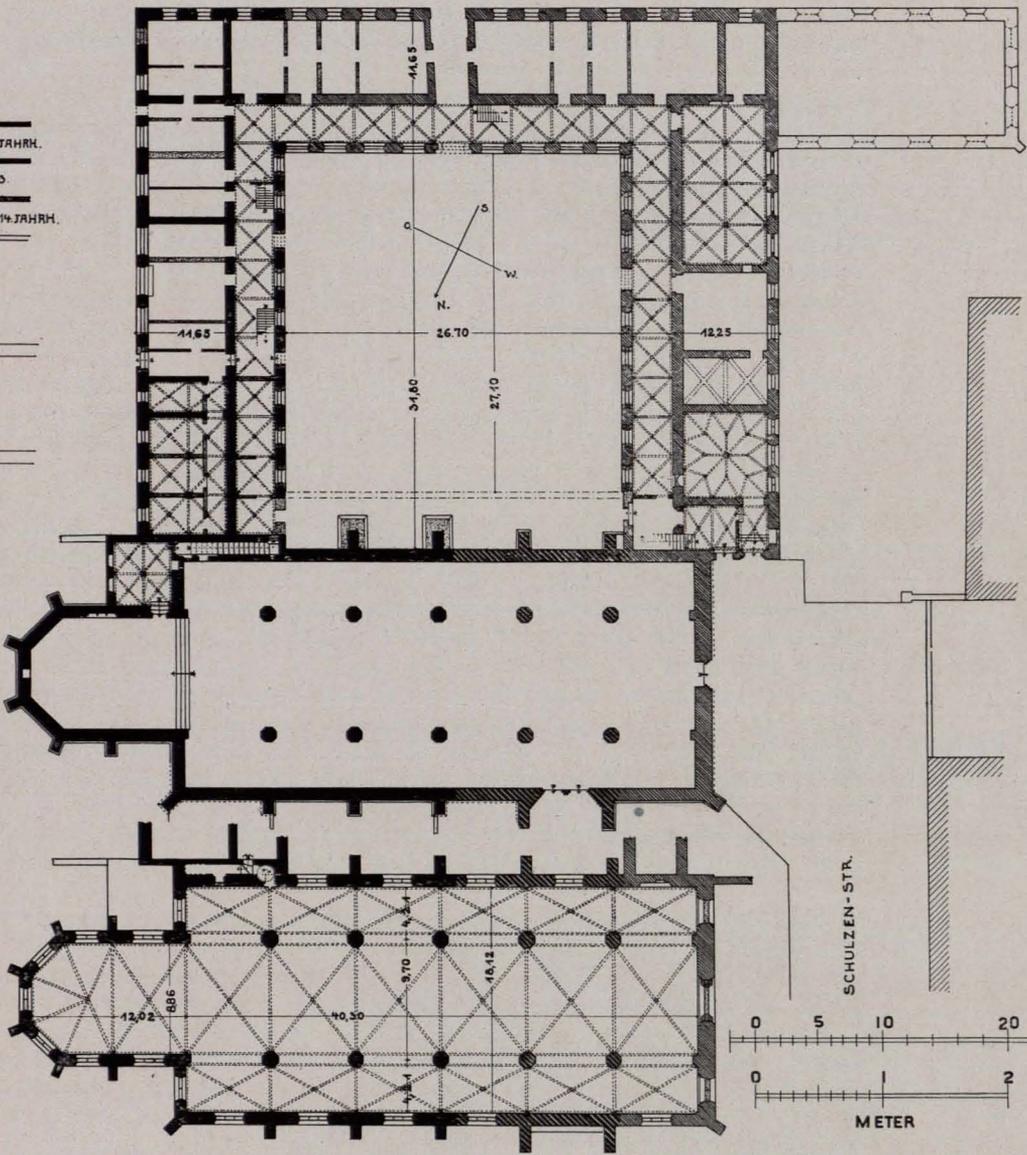
OBERER · GRUNDRISS

Die Kirche dient noch heute dem gottesdienstlichen Gebrauche. Sie besteht (Bl. 6) aus einem Ruppin gegenüber auffallend kleinen Chor von 8,86 m Breite und nur 12,02 m Länge, von der östlichen inneren Abschlußwand der Seitenschiffe

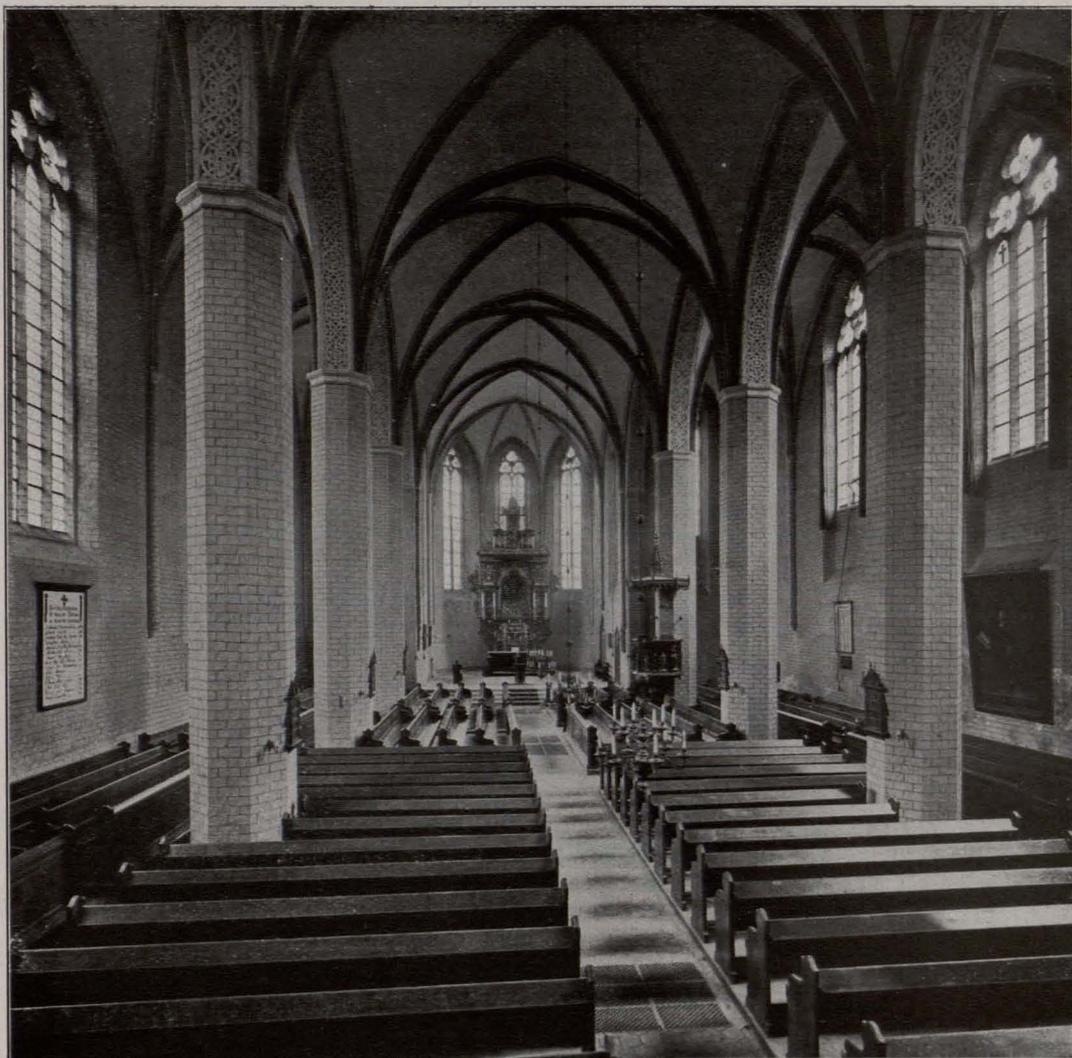
Fig. 11. Inneres der ehemaligen Prenzlauer Dominikaner-Klosterkirche.
Mit Genehmigung der Kgl. Meßbildanstalt zu Berlin.

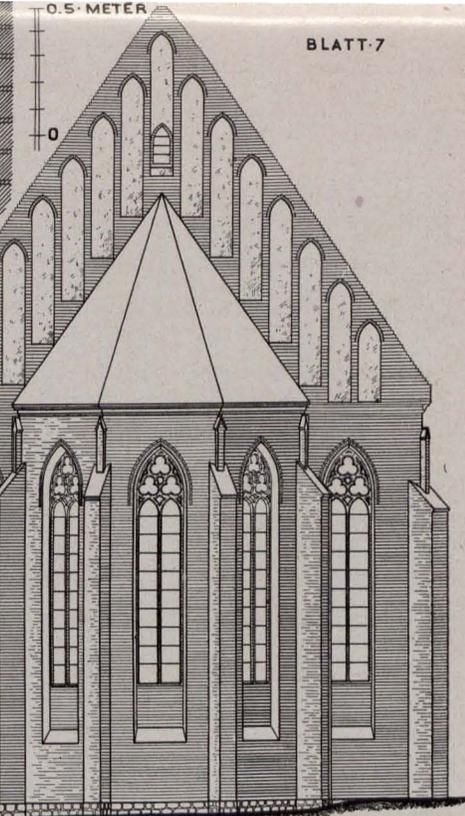
OSTANSICHT

Oberhalb der Hauptgesimse erheben sich die beiden Giebel des Langhauses (Bl. 7), beide etwa 1 Stein hoch brandmauerartig über den First hinausragend; der östliche, mit 16 schmalen Putzblenden geschmückt, deren Sohle staffelförmig mit der Neigung des Chordaches ansteigt, wird im Dachboden von einem weiten, hohen Spitzbogen getragen, der sich über das ganze Mittelschiff spannt; der westliche mit 2 Reihen von unten 5 und oben 3 Spitzbogenblenden verschiedener Größe, deren mittlere breiter sind als die seitlichen, in jeder Reihe von horizontaler Basis ansteigend. Die Giebelschräge begleiten jederseits 2 Reihen von Sägefriesen, oben gegen eine kleine Fiale laufend. Über ihnen befanden sich ehemals Kriechblumen (Bl. 11, Abb. 8), von denen aber nur noch 3 am alten Platze sind. Den Abschluß des Giebeldreiecks nach unten hin bildet eine kleine Schräge, unter der sich nur eine Sägeschicht hinzieht. Sämtliche Giebelblenden sind $\frac{1}{2}$ Stein tief, an den Kanten nicht profiliert und nicht (mehr?) geputzt.

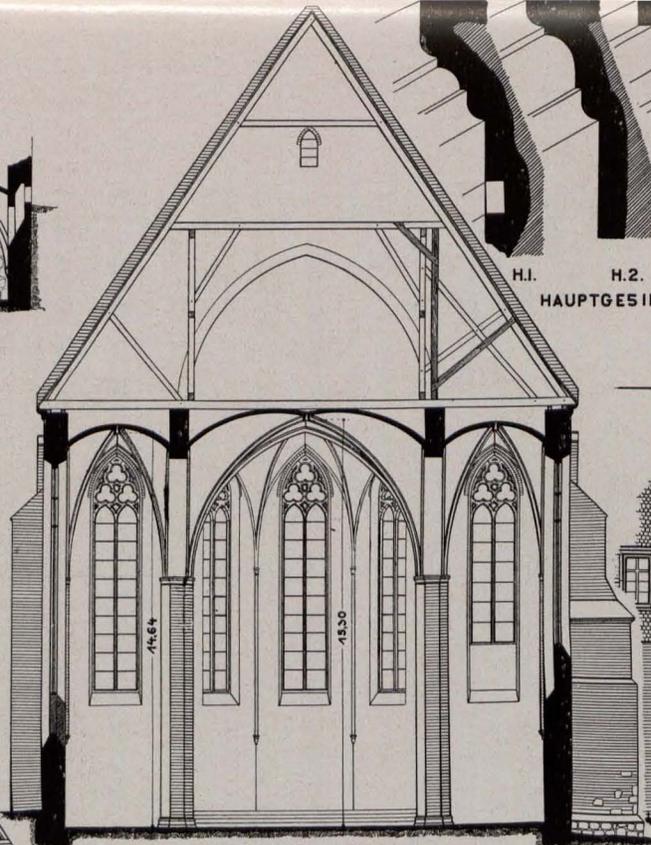
LANGHAUS-SCHNITT

Über das ganze Langhaus breitet sich wieder ein großes Satteldach (Bl. 7 und 9), das über dem 15,60 m hohen Hauptgesims noch weitere 15,10 m bis zu 30,70 m Firsthöhe ansteigt, während das 8,10 m hohe Chordach nur einen 23,70 m hohen First aufweist. Den Chorschluß überdeckt ein Teil einer Pyramide über 5 Seiten eines Achtecks.

Von Außenwand zu Außenwand, aber nur dort, nicht auf der ebenso hoch geführten Übermauerung der Längsurte, auf 2 Mauerlatten 15/15 liegend, gehen jetzt nur noch in jedem zweiten Gespärre Binderbalken 26/33 durch. In den andern scheinen sie über dem Mittelschiff nachträglich herausgesägt zu sein. Auf diesen Querbalken stehen wieder in Richtung der Längsurte 2 gezimmerte Wände mit Fußschwelle und Stielen je 22/26, einem Riegel 22/22 und 1 pfettenartigen Längsbalken etwa gleichen Maßes, der auch wieder unmittelbar unter dem untersten Kehlbalken liegt. Jeder dieser Kehlbalken ist mit dem zugehörigen Stiel durch ein großes Kopfband 20/22 verbunden. Bis zum First hin folgt dann nur noch 1 Spannbalken. Der Achsenabstand der einzelnen Gespärre beträgt etwa 1,20 m.

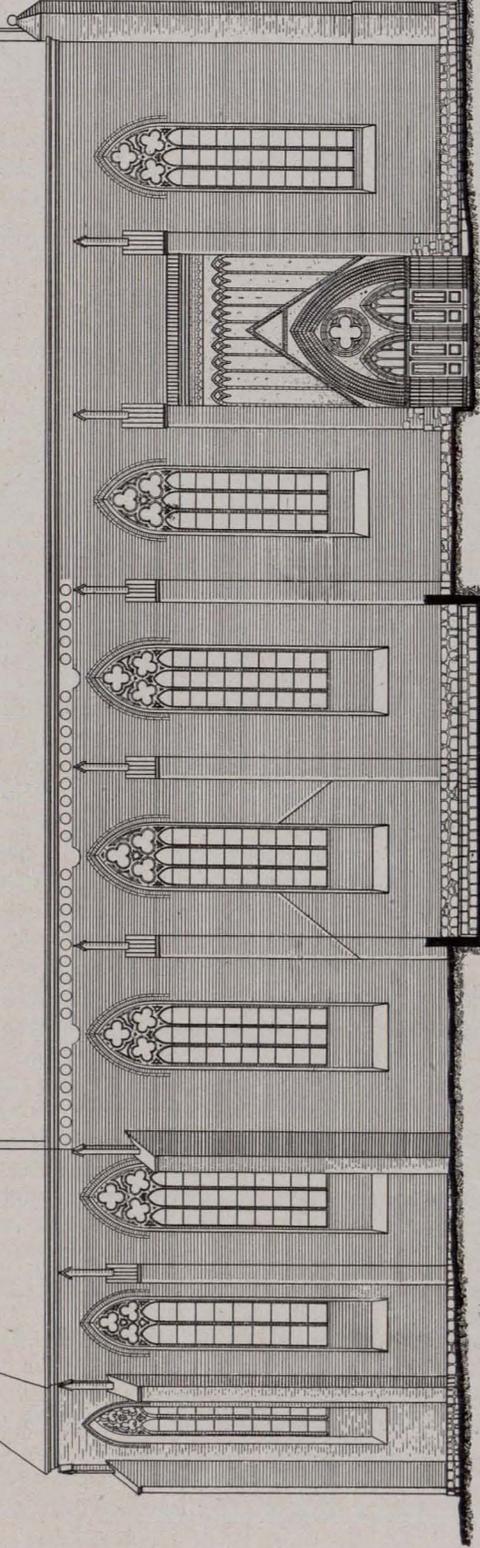
NORDANSICHT

Auch auf der Nordseite finden wir am 5. Langhausjoch den Anschluß eines Satteldaches, das ebenfalls über Fenster und Strebepfeiler fortlief.

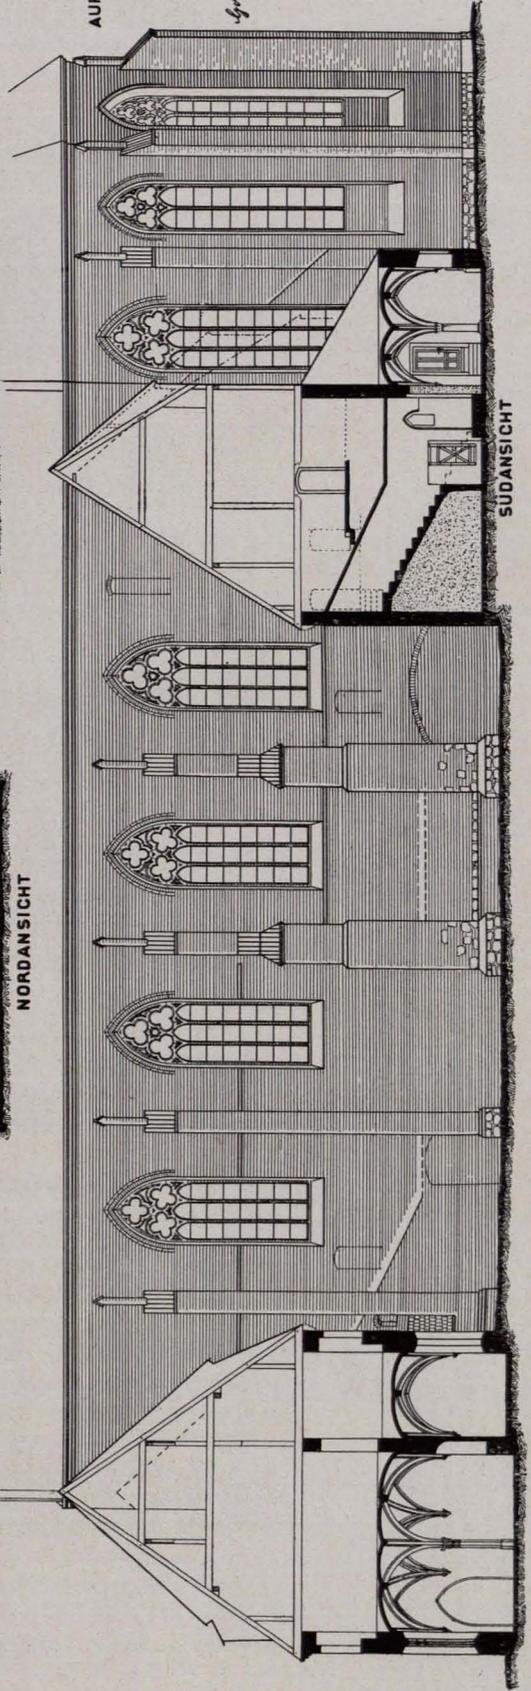
SUDANSICHT

Die äußere Kirchenwand zeigt uns noch zahlreiche Spuren von Anschlüssen ehemals anders gestalteter oder jetzt bereits ganz verschwundener Gebäude: Auf der Südseite (Bl. 8) sieht man am Ostflügel, über Fenster und Strebepfeiler des 1. Chorjoches weglaufend, eine Dachanschlußspur, die sich nicht mit dem heutigen Dachprofil deckt; Ähnliches läßt sich am Anschluß des Westgebäudes feststellen. Als Deckleiste

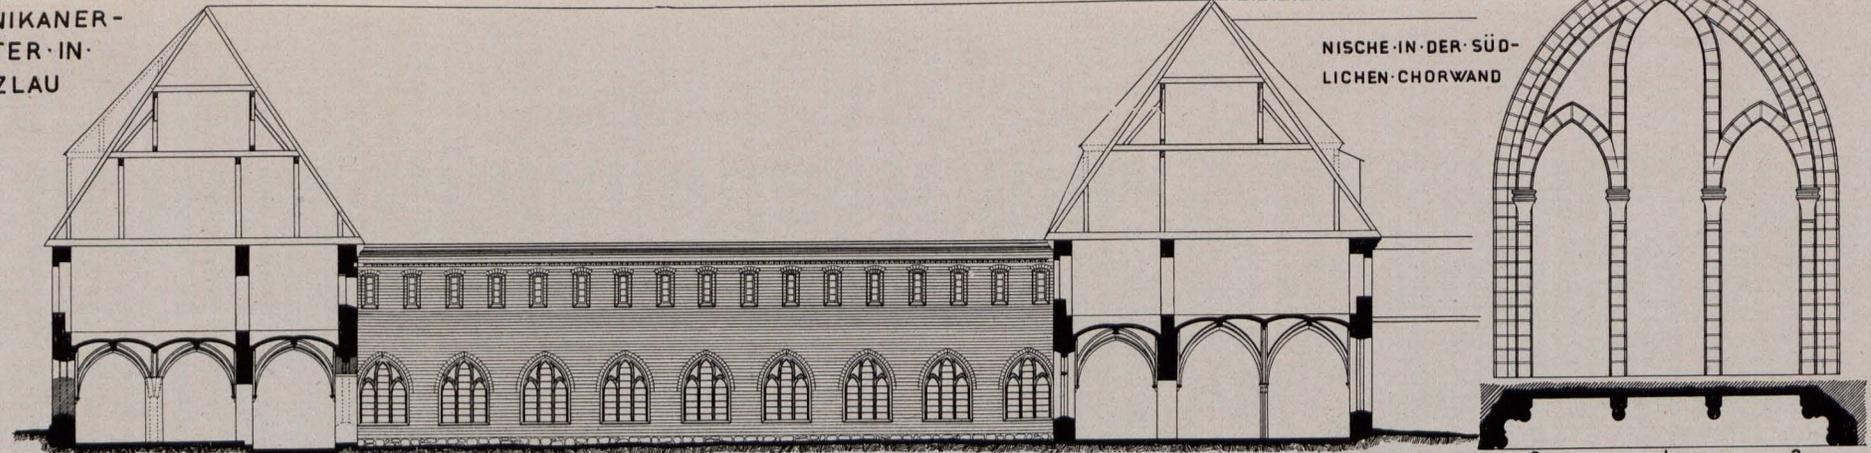
KLOSTERHOF · GEGEN · SÜDEN

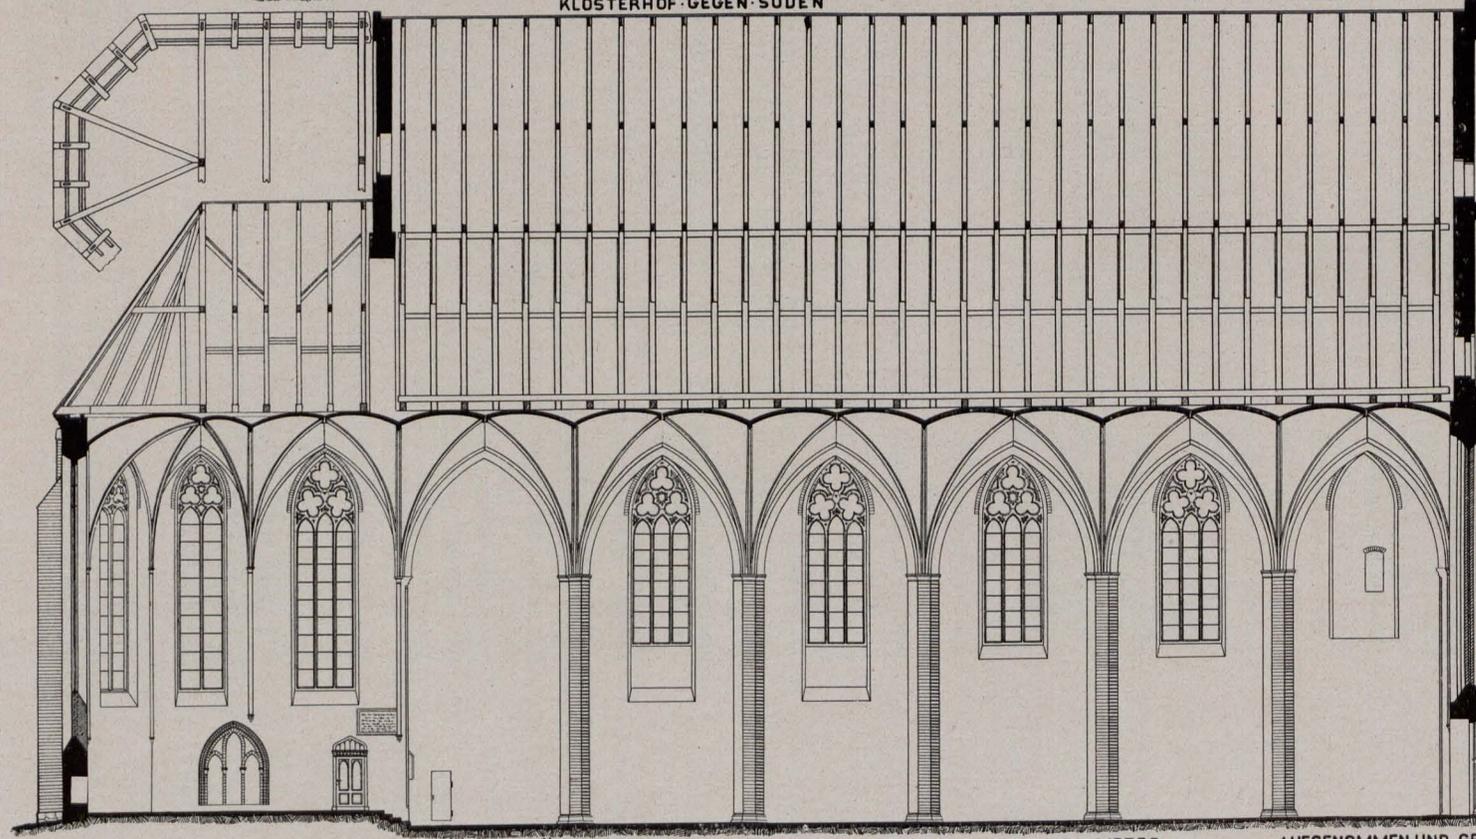
LANGSSCHNITT 0 5 10 METER

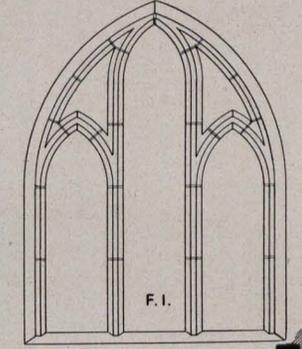
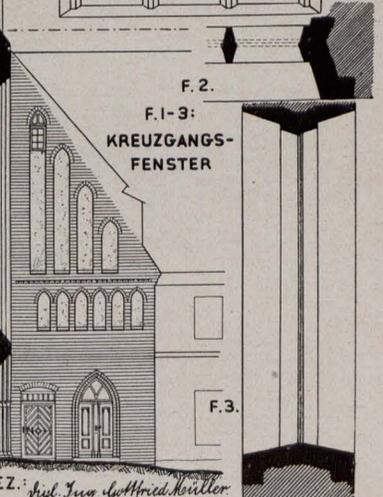
F. 1-3:
KREUZGANGS-
FENSTER

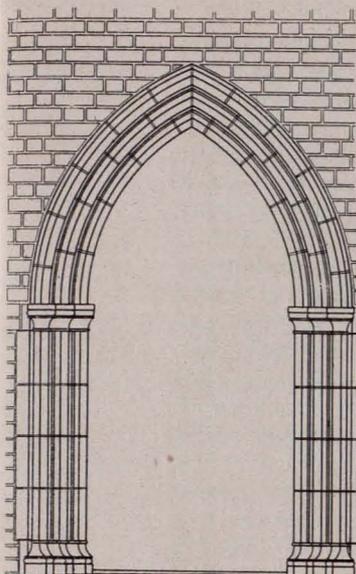
KIRCHENPORTAL
AM
WESTGIEBEL

Das Fehlen des jungen Strebepfeilers an der Nordwestecke und ein mittleres Westportal mit weit vorgeschrittener Profilierung seiner gebündelten Birnstabwandungen läßt das Westjoch mit einiger Wahrscheinlichkeit in die 2. Hälfte des 14. Jahrhunderts setzen.

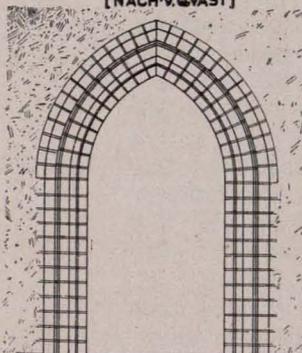
INNENPORTAL DES
KLOSTERS

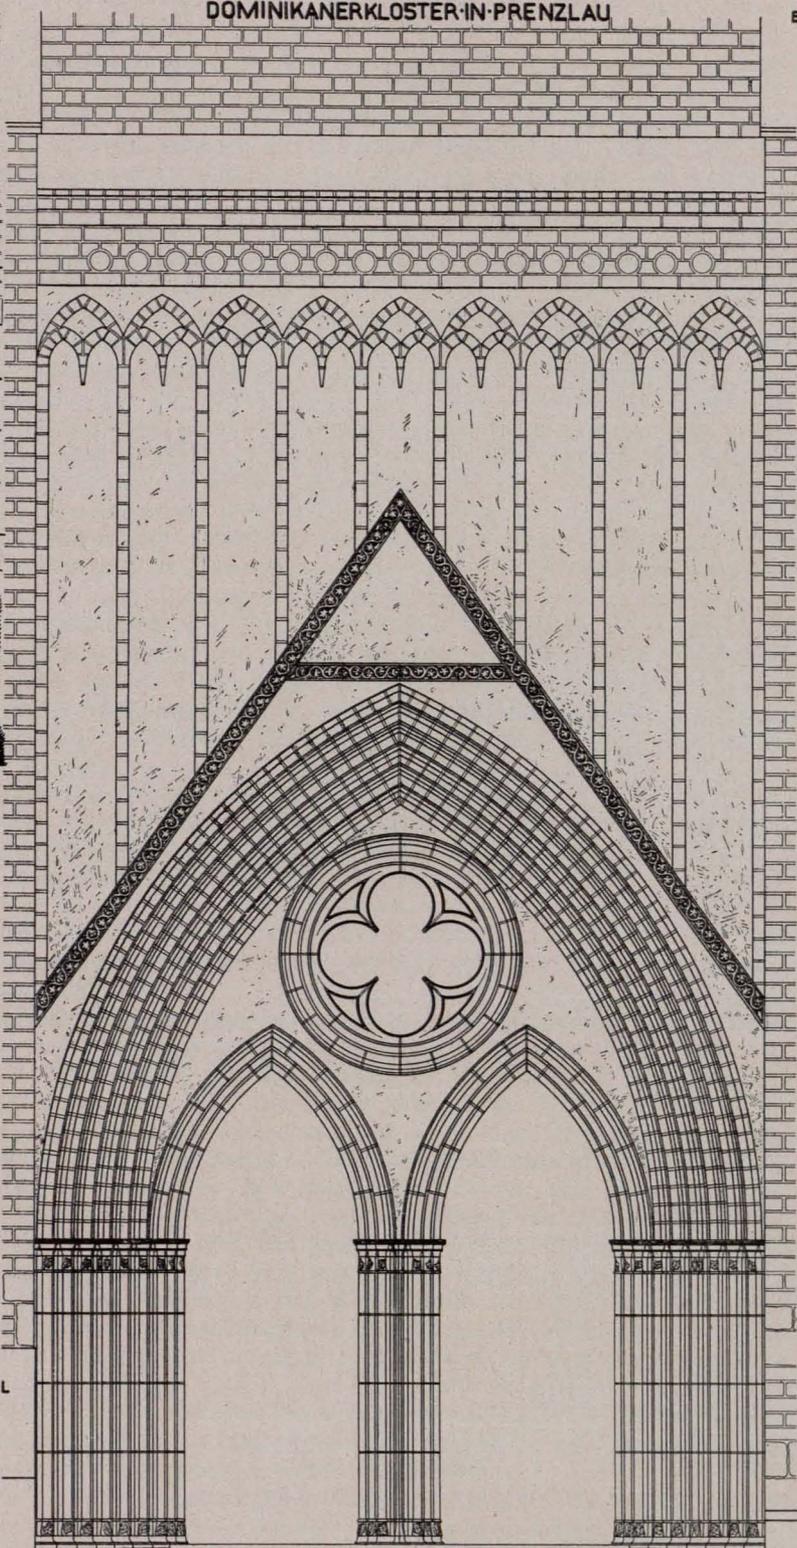
HAUPTPORTAL

2 rechtwinklig eingeschnittene Türöffnungen in der südlichen Ecke sind offenbar neueren Datums. An alten Eingängen zur Kirche sind nur noch 2 erhalten: zunächst ein mit leider verputzten, umgekehrt gleichen Kämpfern und Basen versehenes Portal aus gebündelten Birnenstäben in der Mitte des Westgiebels von 1,64 m i./L. (Bl. 10 und Bl. 11, Abb. 37); dann das Hauptportal im 2. Joch der Nordseite. Dieses zeigt ebenfalls reiche Profilierung der Wände, im Kämpfer durch blattbelegte Kapitelle unterbrochen, am unteren Ende von ebensolchen Basen getragen. Ein Wimberg, am Außenrande schräg und über dem obersten Spitzbogen horizontal, mit einem fortlaufenden Bande von kräftig modellierten Weinranken auf Tonplatten verziert, erhebt sich darüber, und eine für solchen Bau ungewöhnlich reiche Verzierung in Gestalt zweiteiligen, spitzbogig abschließenden, blinden Stab- und Maßwerkes füllt die Mauerfläche noch ein gut Stück nach oben hin aus, bis endlich eine große Schräge fast in Höhe der Strebepfeiler den Übergang zu der Kirchenwandflucht wiederherstellt (Bl. 10 u. 11, Abb. 1—7). Die jetzige Zweiteilung der Tür nebst dem Vierpaß darüber ist spätere Wiederherstellung.

Die jungen Strebepfeilerchen und vor allem der Weinrankenfries am Wimperg des Hauptportals nebst seinen in frühgotischer Art mit zackigen Blättern belegten Kapitellen und Basen lassen dieses 2. und 3. Langhausjoch nicht allzulange nach der Ostpartie entstanden sein, vielleicht im Jahre der Altarweihe (1343), in dem somit ein gewisser Abschluß des Kirchenbaues erreicht war.
