2. Zeiselberg, Dorf

Gossam (Spitz)

1. Gossam, Dorf

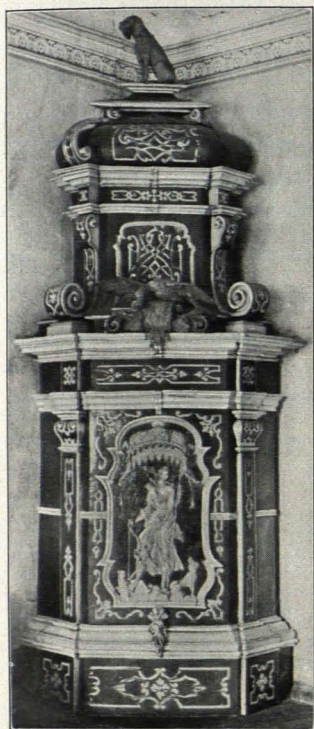
Fig. 76 Gobelsburg, Gutshof, Ofen (S. 153)

Viertes Zimmer: Plafond, Ölbild auf Stuck, Aktäon, wie das Deckenbild des ersten Zimmers vom Maler des Bildes im Stiegenhaus. Grüner Kachelofen; vorn Diana aus unglasiertem Ton, weiter oben Adler, ganz oben unglasierter Jagdhund; eingerollte Seitenvoluten (s. Fig. 76).
