Pfarrkirche. Pfarrkirche zum hl. Rupert.

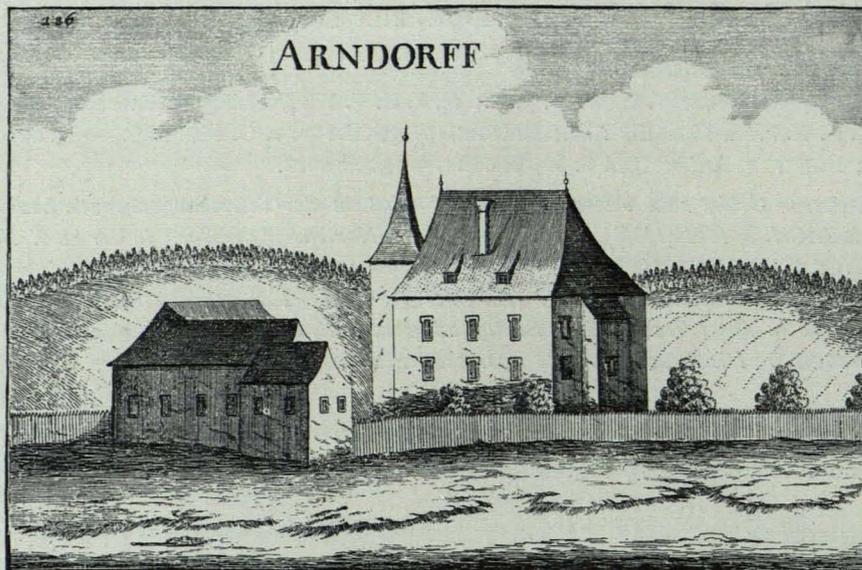
Fig. 5 Hof-Arnsdorf, Ansicht nach Vischers Radierung (S. 69)

Vielleicht an Stelle einer ehemaligen Schloßkapelle entstanden. Der Bau erhielt nach den Kirchenrechnungen 1770 ff. die jetzige Gestalt (vgl. die ungetreue Abbildung bei Vischer, Fig. 5.); das gotische Langhaus wurde umgestaltet, der Chor neu gebaut. Nach der Übereinstimmung mit Langegg dürfte Michael Ehemann der Baumeister gewesen sein.
