Fig. 145 Krems, Pfarrhof, Wandmalereien (S. 237)

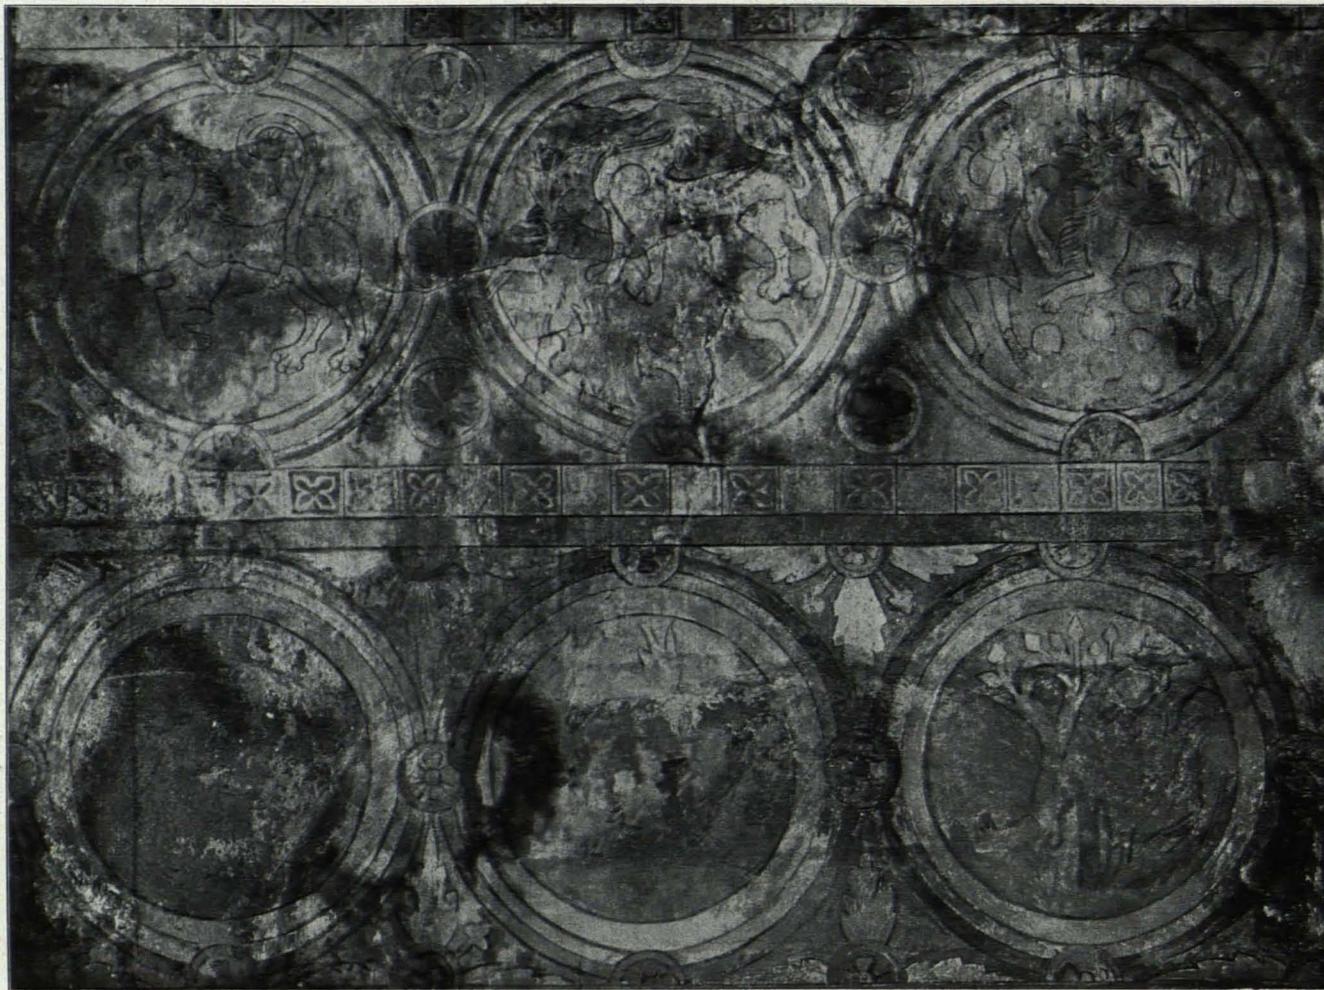
Wolf überfällt das Lamm, das noch an dem Bache steht (s. Fig. 143). Im dritten sehen wir einen Fuchs oder Wolf, der in dem nach oben gewendeten Rachen einen kreisrunden Gegenstand hält. Der obere Teil des Bildes mit Raben auf dem Baume ist neu gemalt (s. Fig. 143). Auf dem vierten überfällt der Wolf ein Netz mit gefangenen Fischen; hinter ihm ein Strauch mit herzförmigen Blättern (s. Fig. 144). Im fünften ist die Fortsetzung der Fabel dargestellt, wie der Kranich dem auf den Hinterpfoten stehenden Wolf die Gräte aus dem Rachen zieht (Fig. 144). Im sechsten, letzten Medaillon ist eine infolge des schlechten Erhaltungszustandes nicht mehr mit Sicherheit zu deutende Darstellung gegeben; am Fuß eines Baumes sind Holzscheite aufgeschichtet, von denen ein Wolf oder Fuchs eines mit den Zähnen gefaßt hat. Ob er es hinzubringt oder fortnimmt, ist nicht deutlich erkennbar. Bei KERSCHBAUMER (S. 375) ist diese Darstellung so gedeutet, daß der Wolf Feuer an den Baum lege, um den Kranich mit den Jungen zu verbrennen, was mir nicht sicher zu sein scheint.

Die Medaillons an der Südwand des Hofes sind in zwei Reihen übereinander, die durch eine Bordüre voneinander getrennt sind, angeordnet; in der oberen Reihe befinden sich acht Medaillons, in der unteren fünf, weil hier die durchgebrochene Tür die Fortsetzung der Reihe nicht gestattet. Die Medaillons der unteren Reihe sind durch Mauerfeuchtigkeit bis zur Unkenntlichkeit zerstört; nur in dem zweiten von links sind zwei nach unten fliegende Vögel, in dem dritten ein Baum mit lanzettförmigen Blättern mit Sicherheit zu erkennen. Im ersten Medaillon sieht man unten ein Tier, das vielleicht ein Lamm darstellt, im vierten, größtenteils zerstörten, ein großes rotes Tier. Im letzten Medaillon ist eine auf die Restau-
