Beschreibung.

Ursprünglich spätromanische Anlage, die bei ihrer großen Länge und Höhe bei verhältnismäßiger Schmalheit mit der Minoritenkirche in Stein Verwandtschaft gehabt haben dürfte; die Entstehung dieser Kirche dürfte dem letzten Viertel des XIII. Jhs. angehören. Von ihrer Gestalt geben nur geringe Reste Zeugnis, die vom Kirchenboden aus sichtbar sind. Nach der Umwandlung im XV. Jh. erscheint sie als eine spätgotische dreischiffige Pfeilerbasilika mit niederen Seitenschiffen, mit etwas früherem in fünf Seiten des Achteckes geschlossenem Chor und einem seitlichen, in den oberen Geschossen barockisiertem Turm (s. Übers. S. 16 und Fig. 185).

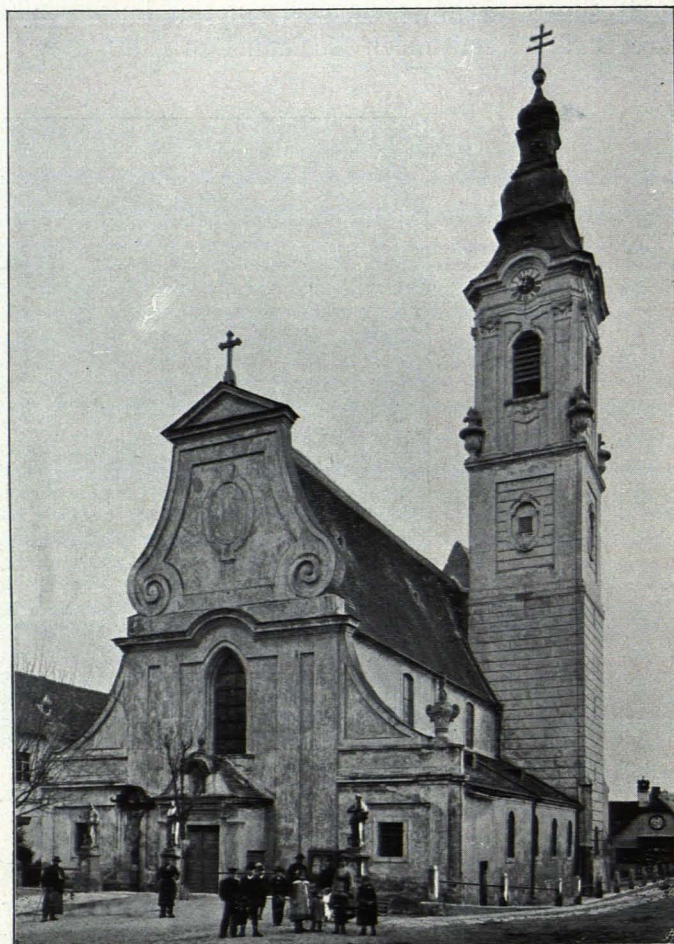
Fig. 185.

Fig. 185 Langenlois, Pfarrkirche (S. 288)
