1. Rührsdorf, 2. St. Lorenzen

Filialkirche. Filialkirche zum hl. Laurenz.

Beschreibung. Bau aus dem XV. Jh., vielfach umgebaut. Langhaus; Chor; Turm.

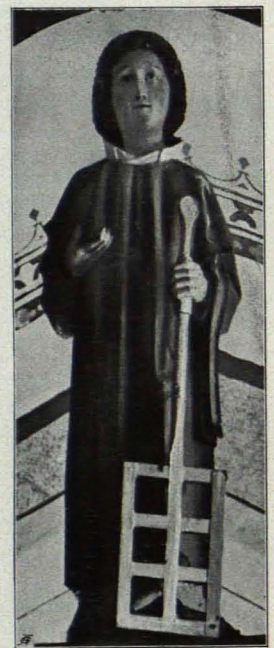
Fig. 250.

Einrichtung. Hochaltar: Chor; Holz, schwarz, mit Vergoldung, beiderseits je eine Säule, oben gebrochener Giebel, Ende des XVII. Jhs. Im Giebel, modern polychromierte Holzstatuette, St. Laurentius, österreichisch, zweites Viertel des XVI. Jhs., stark restauriert (s. Übers. S. 28 und Fig. 250). Altarbild, Öl, Leinwand, Beweinung Christi, österreichisch, Mitte des XVIII. Jhs.

Fig. 250 St. Lorenzen, Statuette am Hochaltar (S. 362)
