Groß-Jedlersdorf

Pfarrkirche zum hl. Karl Borrom.

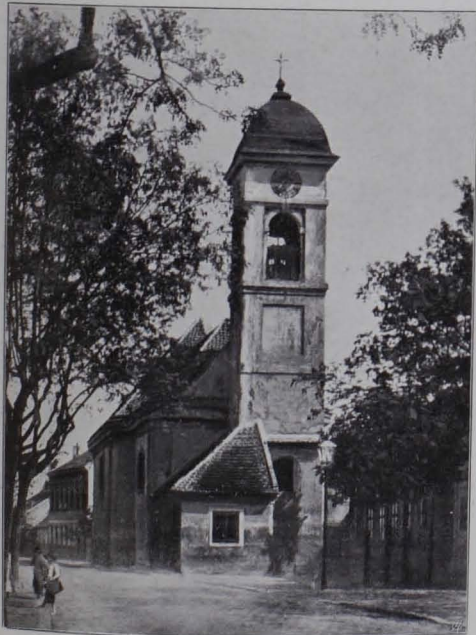
Fig. 606.

Beschreibung: Die kleine, an sich unbedeutende Dorfkirche mit dem im O. vorgesetzten Türmchen gewährt ein anmutiges Bild durch die Lage an der Gabelung der Hauptstraße (Fig. 606).

Fig. 606 Groß-Jedlersdorf, Pfarrkirche (S. 491)

Äußeres: Grau gefärbelter Backsteinbau mit geringem Sockel und umlaufendem hart profilierten Kranzgesimse.

Langhaus: W. In der Mitte segmentbogige Haupttür, darüber Flachgiebel, darüber zwei kleine gerahmte Segmentbogen-

fenster. Über dem Kranzgesimse einfacher Giebelaufsatz. — S. Der westliche Teil leicht gebrochen, darin Segmentbogenfenster; weiter gegen O. ein etwas größeres ähnliches Fenster in dem ein wenig vorspringenden Mittelteile dieser Front. — N. wie S.; unter dem Mittelfenster Segmentbogentür. Ziegeldach über Langhaus und Chor.

- Chor. Chor: S. und N. ein Segmentbogenfenster, O. verbaut.
- Turm. Turm: Im O. des Chores, quadratisch. Im O. rechteckige vermauerte Tür, durch die ein breites Oberlicht durchgebrochen ist, darüber gerahmtes Rundbogenfenster, darüber umlaufendes, stark profiliertes Gesimse. Darüber ist der Turm durch drei horizontale Bänder in drei Stockwerke zerlegt, im zweiten (im O.) quadratisches vertieftes Feld, im obersten jederseits rundbogiges Schallfenster mit Keilstein. Darüber kleiner attikaartiger Aufsatz mit Zifferblatt; über profiliertem Hauptgesimse kuppelförmiges Schindeldach mit Kreuz.
