Groß-Jedlersdorf

Pfarrkirche zum hl. Karl Borrom.

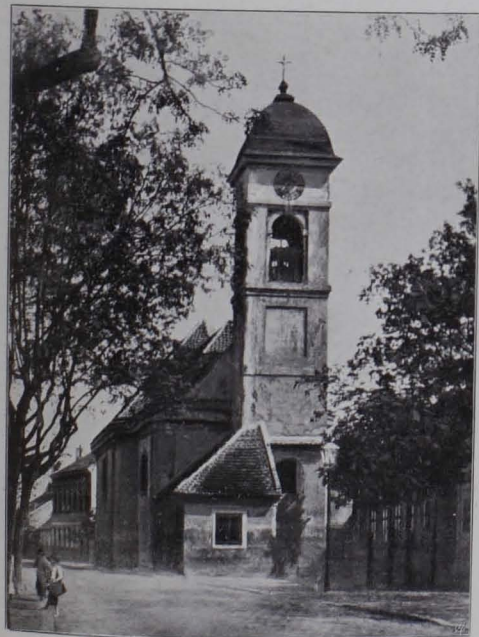
Fig. 606.

Beschreibung: Die kleine, an sich unbedeutende Dorfkirche mit dem im O. vorgesetzten Türmchen gewährt ein anmutiges Bild durch die Lage an der Gabelung der Hauptstraße (Fig. 606).

Fig. 606 Groß-Jedlersdorf, Pfarrkirche (S. 491)

Äußeres: Grau gefärbelter Backsteinbau mit geringem Sockel und umlaufendem hart profilierten Kranzgesimse.

Langhaus: W. In der Mitte segmentbogige Haupttür, darüber Flachgiebel, darüber zwei kleine gerahmte Segmentbogen-
