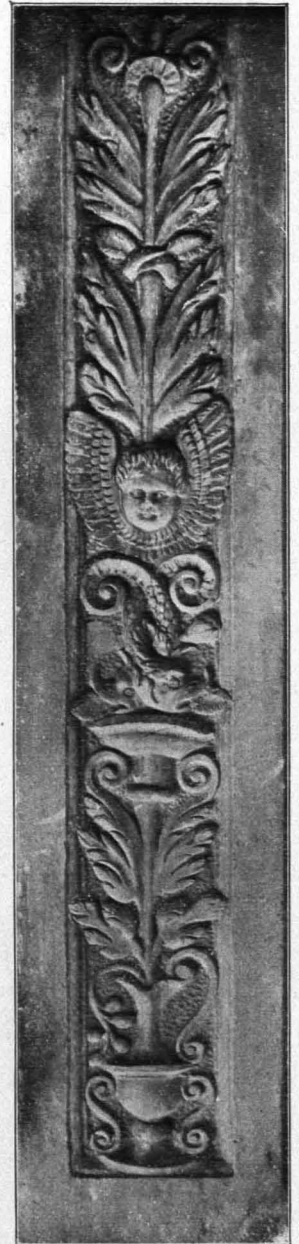
Fig. 43

Schallaburg, Ornamentplatte an der Südwesttür (S. 25)
