Fig. 64 Ochsenbach, Kirche, Äußeres (S. 51)

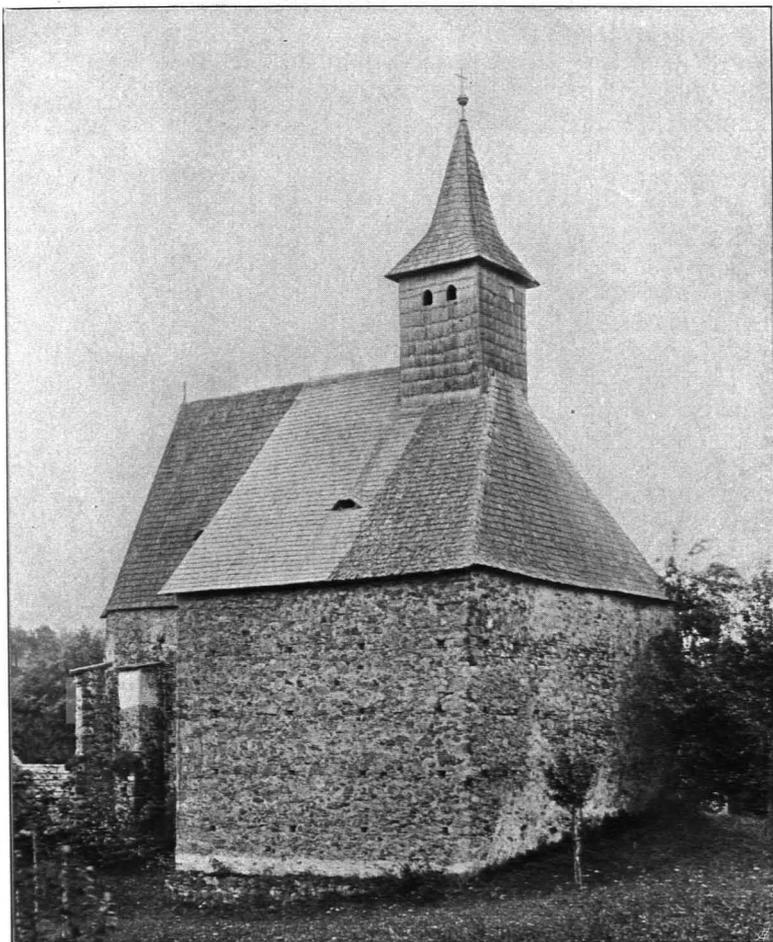
Fig. 64.

Äußeres: Unverputzter Bruchsteinbau mit großen und kleinen Balkenlöchern (Fig. 64).

Langhaus und Anbau: W., N. und S. Glatte Wand; nur letztere durch den einbezogenen Anbau südlich vom Chore länger; in der Langhaussüdwand Spitzbogentür in abgekanteter Steinrahmung, ein kleines einteiliges und ein größeres zweiteiliges Spitzbogenfenster mit reichem Maßwerke. Im Anbaue rechteckige Luke in Steinrahmung im S. und zwei im O. Abgewalmtes Schindeldach.

Chor: Einspringend, in fünf Seiten des Achteckes geschlossen, mit vier einmal abgestuften Strebepfeilern mit Gesimse unter dem Pultdache. In den Schrägen zweiteiliges Spitzbogenfenster, im S. ein kleineres, alle mit Maßwerk. Schindeldach.

Turm: Dachreiter auf dem Westende des Langhausfirstes; viereckig, schindelverkleidet mit Rundbogenluken und geschwungenem Schindelspitzdache mit Knauf und Kreuz.

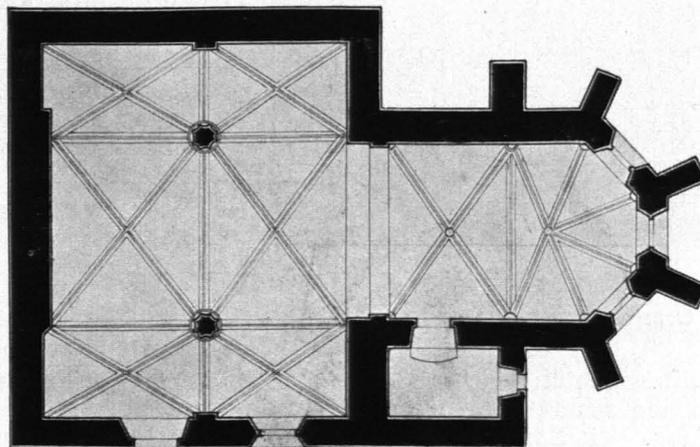
Fig. 65.

Inneres: Modern ausgemalt, lichtgraugelb, Pfeiler, Pilaster und Rippen gequadert (Fig. 65).

Langhaus: Dreischiffig, die Schiffe gleich hoch, das mittlere fast doppelt so breit wie die Seitenschiffe, von ihnen durch zwei achtseitige Pfeiler getrennt, die runde hohe Sockel und eingezogene Seiten haben und oben mit verschnittenen Stäben be-

setzt und mit einer Deckplatte (Fig. 71) abgeschlossen sind. Die Seitenschiffe im N. und S. durch je einen glatten Wandpilaster gegliedert. Das Mittelschiff ist mit zwei fast quadratischen, die Seitenschiffe mit je zwei rechteckigen Kreuzrippengewölben bedeckt; die birnförmig profilierten Rippen verlaufen im O. und W. an der Wand (die Westwand in der Mitte verdickt), sonst an den Pilastern und mit würfeligen Ansätzen über den Pfeilerdeckplatten. Im S. im westlichen Felde Spitzbogentür in Segmentbogen-nische und kleines Spitzbogenfenster mit Maßwerk in abgeschrägter Laibung, im östlichen zweiteiliges größeres mit reichem Maßwerke.

Chor: In gleicher Höhe und Breite wie das Mittelschiff, gegen das es sich in einem breiten, gestuften Spitzbogen öffnet; in fünf Seiten des Achteckes abgeschlossen. Ein rechteckiges Kreuzrippengewölbejoch, der Abschluß mit fünf dreieckigen und einer viereckigen Kappe; zwei runde Schlußsteine. Die Rippen birnförmig profiliert in etwa halber Wandhöhe auf Konsolen aufsitzend, die aus halb-achteckigen Deckplatten, Wülsten, einer hohen Kehle, Rundstab und abgeschnittener Wandsäule bestehen. In den Schrägen je ein zweiteiliges Spitzbogenfenster mit Maßwerk, in den seitlichen alte Glasfenster, 1897 restauriert, manche Teile neu ergänzt. Im nördlichen im Vierpasse Ornament; darunter drei Reihen zu zwei rechteckigen

Fig. 65 Ochsenbach, Kirche, Grundriß 1:200 (S. 51)
