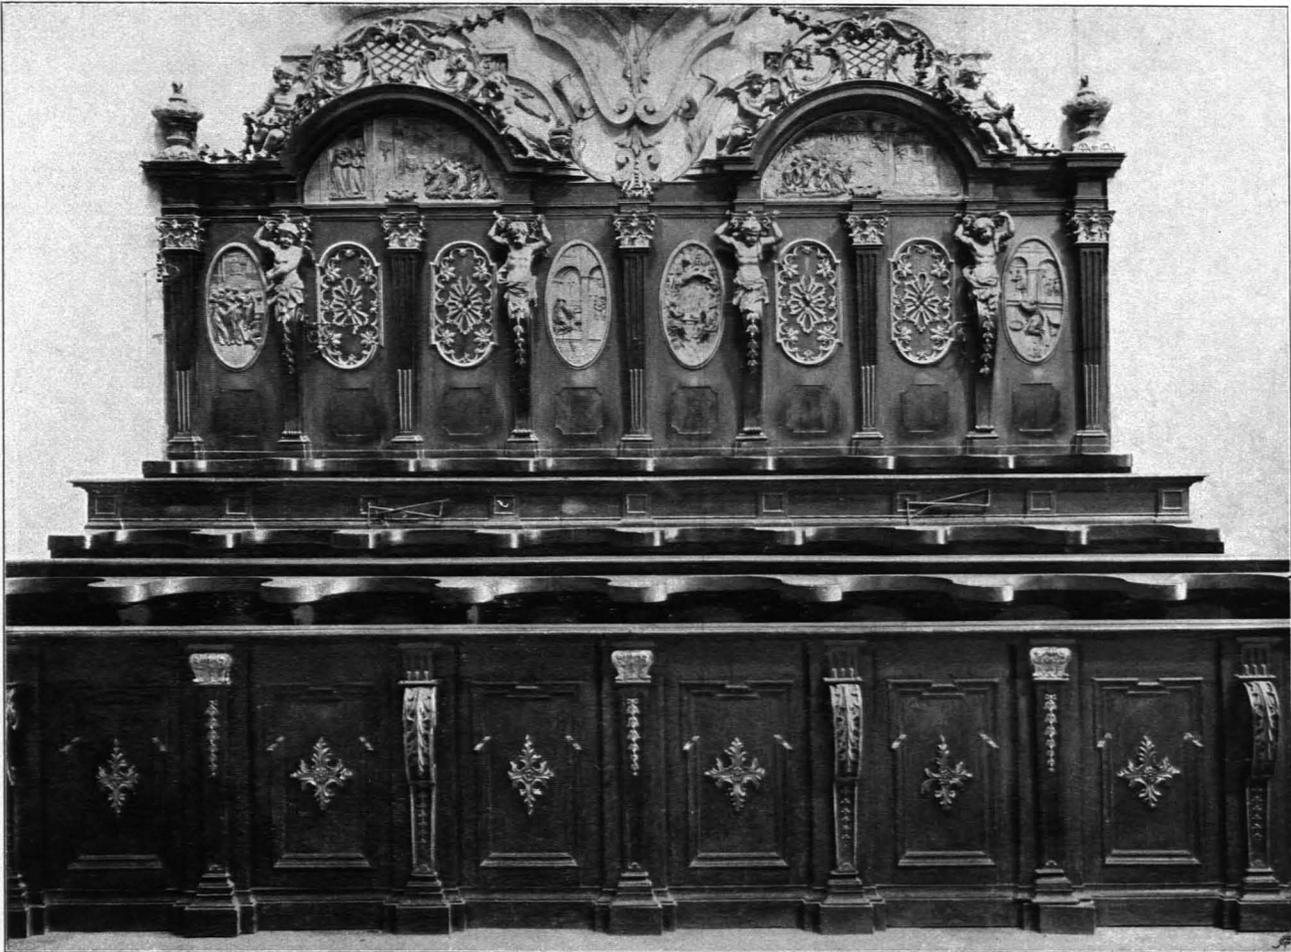
Fig. 257.

haltende Putten zwischen Gitterornamenten. Die Reliefs in den Wandfeldern und in den Giebelbogen stellen Szenen aus dem Leben des hl. Benedikt dar (Fig. 257). 1736 f. gearbeitet (S. 214f.).

Fig. 257 Melk, Stiftskirche, Chorgestühl (S. 259)
