Fig. 205 Pöggstall, Annakirche, Inneres (S. 180)

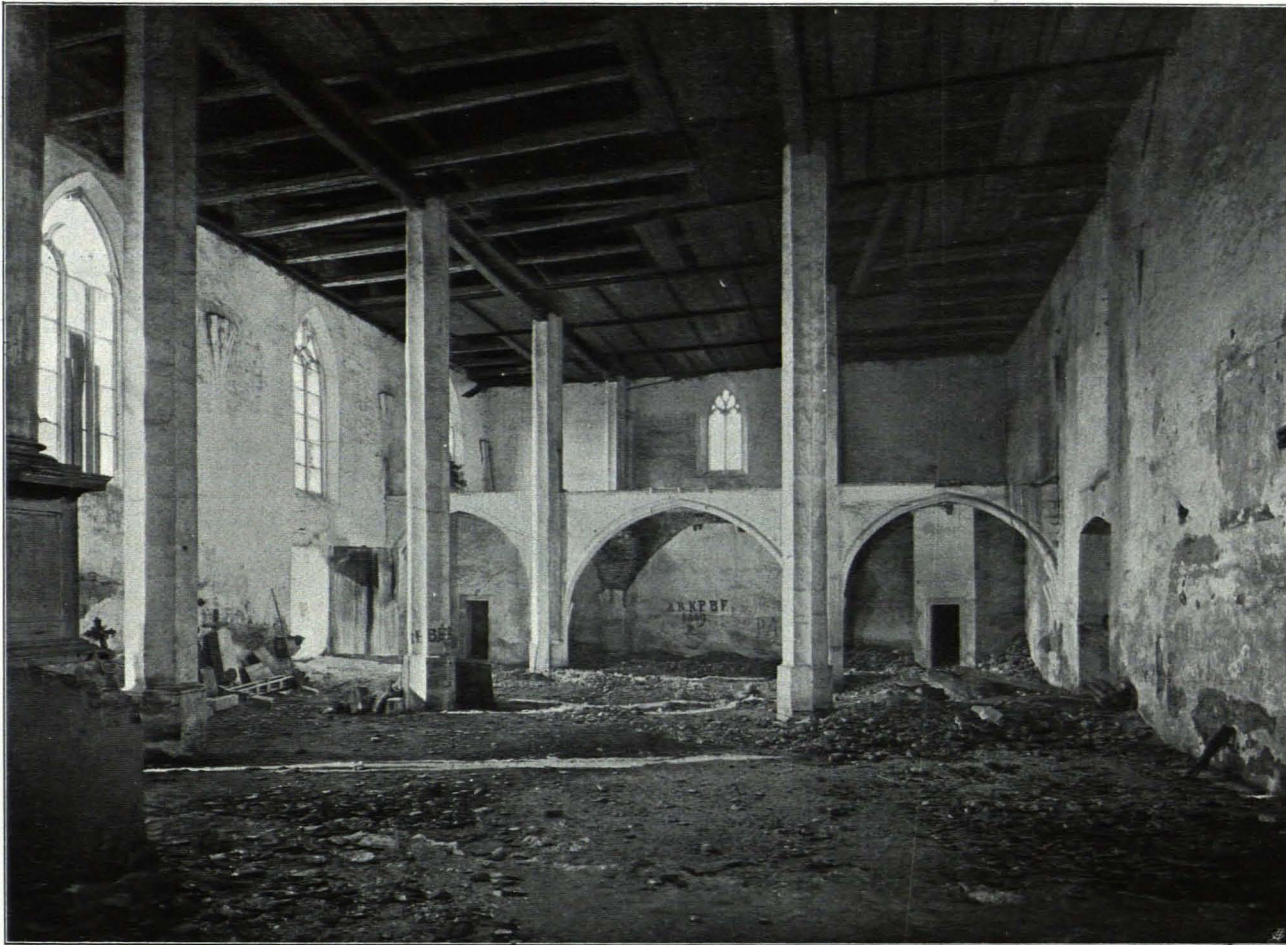
Im N. und in den Ost- und Südschrägen unregelmäßige Segmentbogennischen. In den drei östlichen Schrägen je ein zweiteiliges, im S. ein ebensolches breiteres Spitzbogenfenster, alle mit verschiedenem Maßwerke und in abgeschrägter Laibung. Im N. Segmentbogentür zum Turme, im S. hohe Spitzbogen- ausnahme zum Kapellenanbaue.
