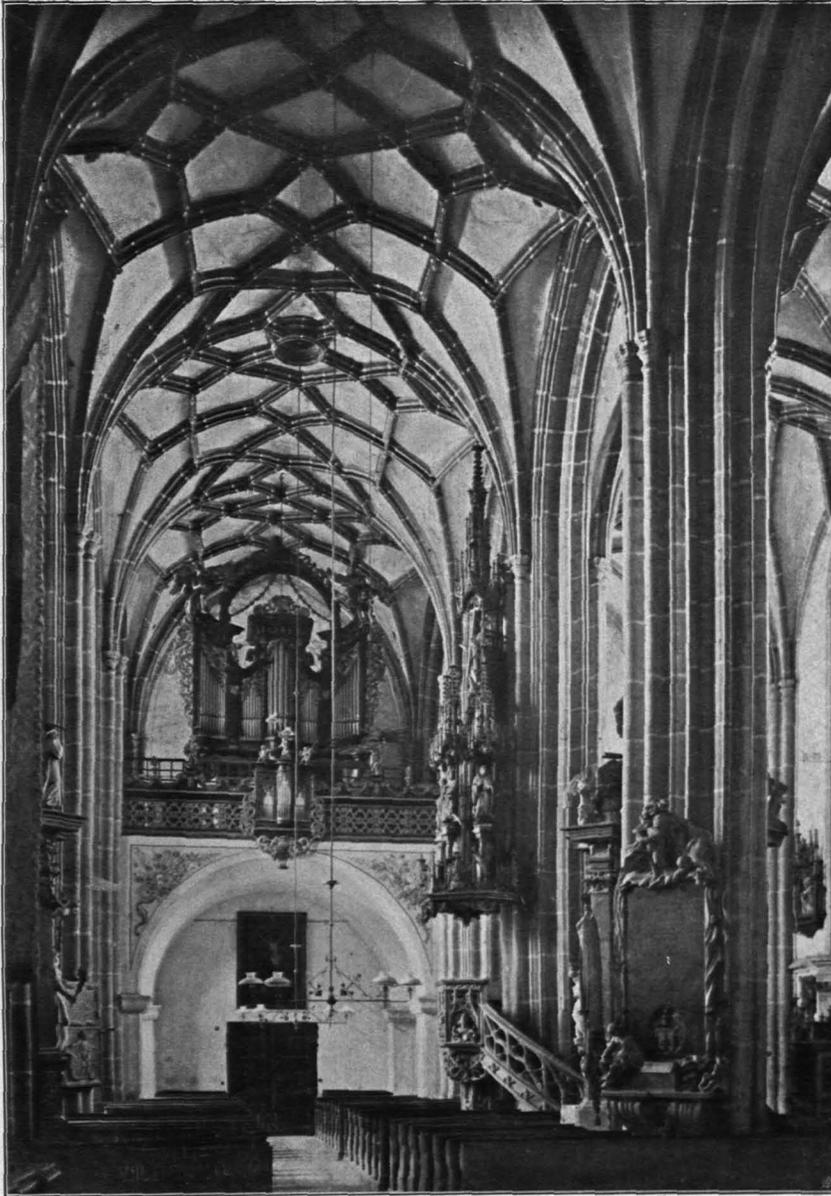
Fig. 21 Eggenburg, Pfarrkirche, Inneres, Blick gegen Westen (S. 27)
