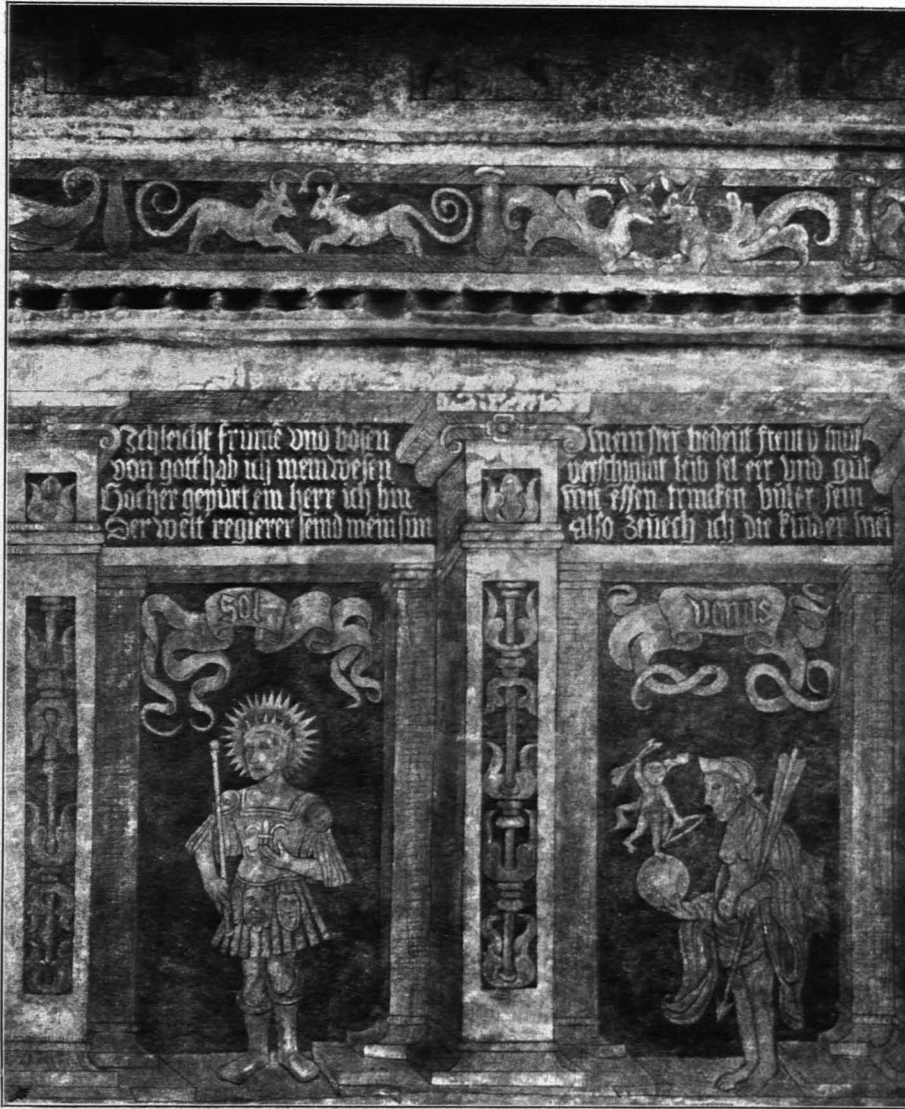
Fig. 63 Eggenburg, Sgraffiti am „Gemalten Haus“. Sol und Venus (S. 58)
